PROJET DE FIN D'ETUDES  
EN VUE DE L'OBTENTION DU DIPLOME D'INGENIEUR DE CONCEPTION

**ETUDE DE COMPORTEMENT ET DE  
DEGRADATION DES CHAUSSEES EN BETON  
BITUMINEUX : CAS DES DENTELLES DE  
RIVE**

**Auteurs** : M. Oumar DIOUF ( Mbarassane )  
M. Khadim GUEYE

Année scolaire 2004-2005

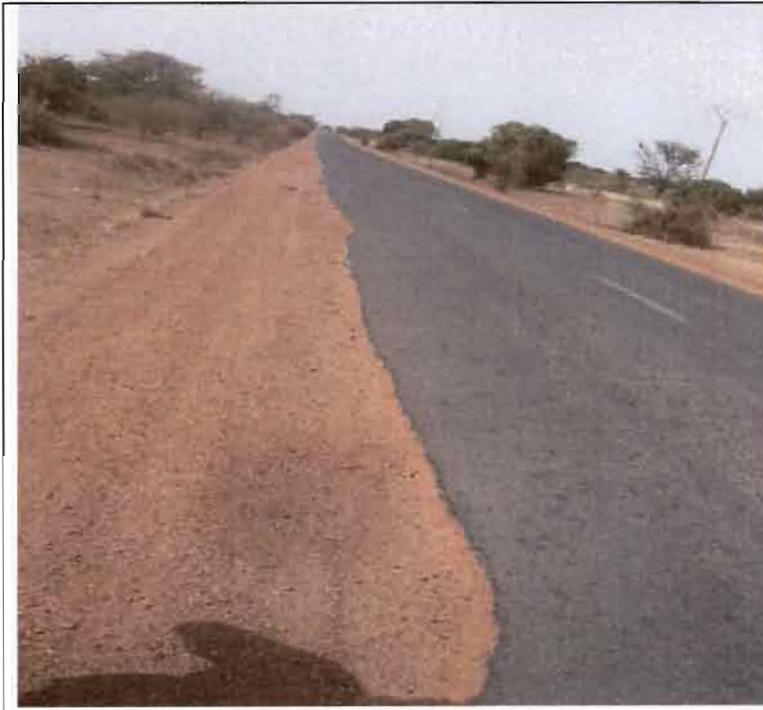
PK 0,500 km

— **Largeur actuelle (m) :**

La = 4,9 m

Gravité moyenne

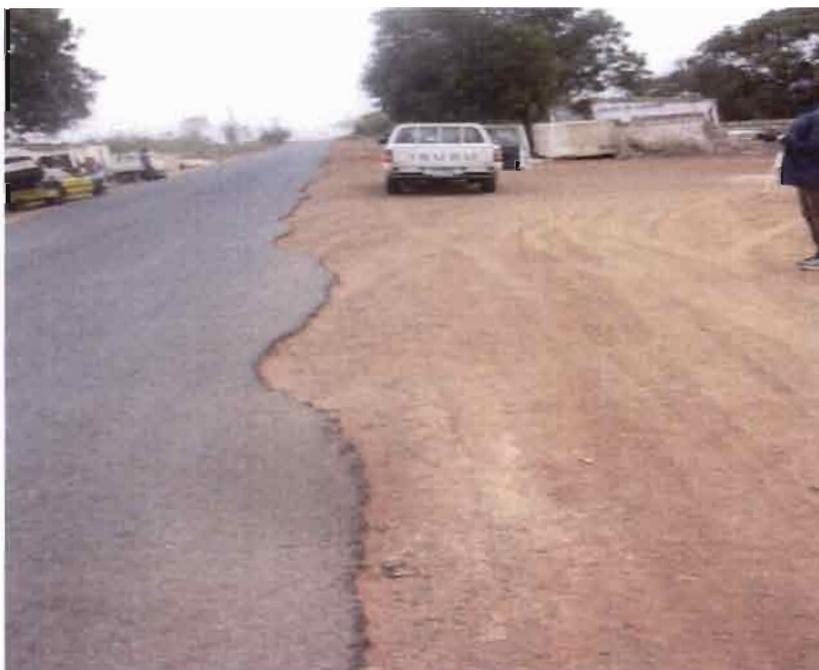
PK4,500 km

— **Largeur actuelle (m) :**

La = 4,95 m

Gravité moyenne

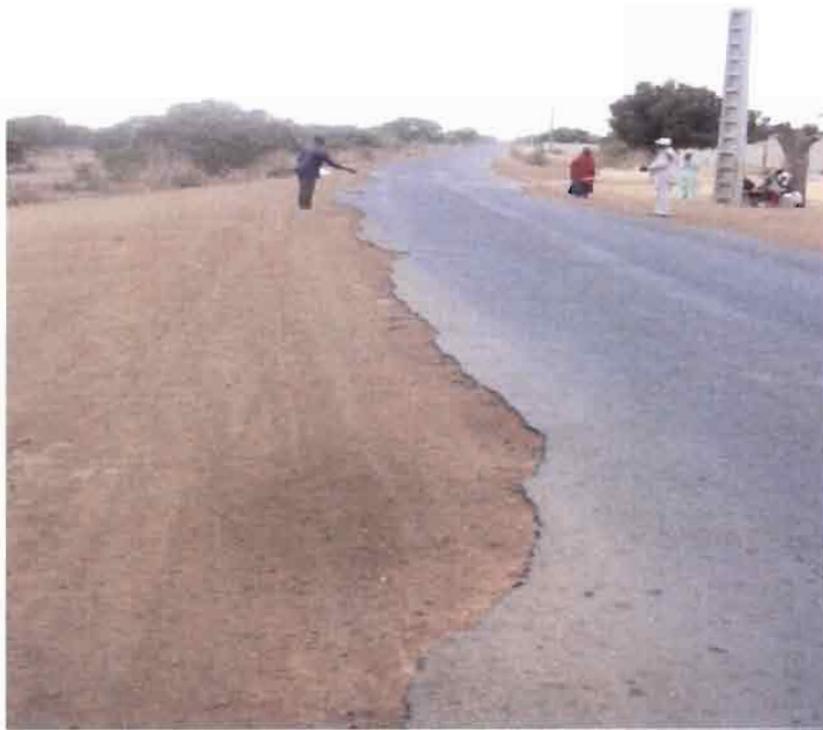
PK 24 km

- **Largeur actuelle (m) :**  
Chaussée rétrécie
- **Largeur initiale (m) :**  
Li = 6,1 m
- **Degrés de gravité de l'épaufrure :**  
Gravité forte

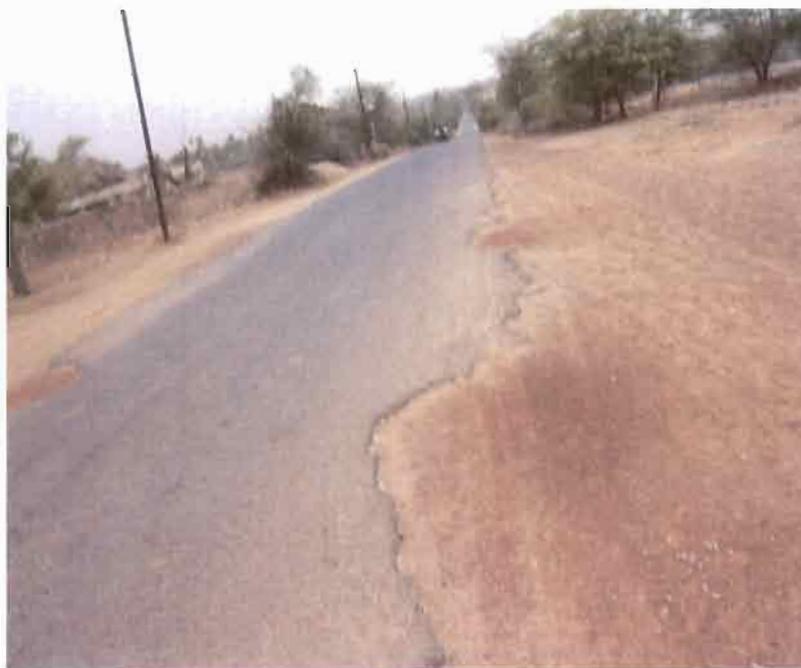
PK 30 km

- **Largeur actuelle (m) :**  
La = 3,5 m
- **Largeur initiale (m) :**  
Li = 6,1 m
- **Degrés de gravité de l'épaufrure :**  
Gravité forte

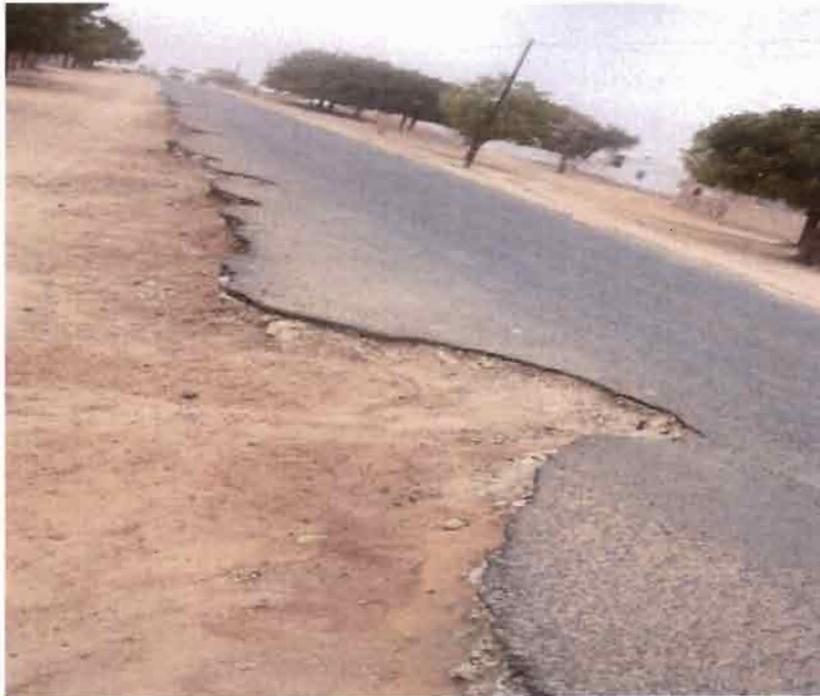
PK 1,200 km

- **Largeur actuelle (m) :**  
La = 3,7 m
- **Largeur initiale (m) :**  
Li = 6,1 m
- **Degrés de gravité de l'épaufrure :**  
Gravité forte

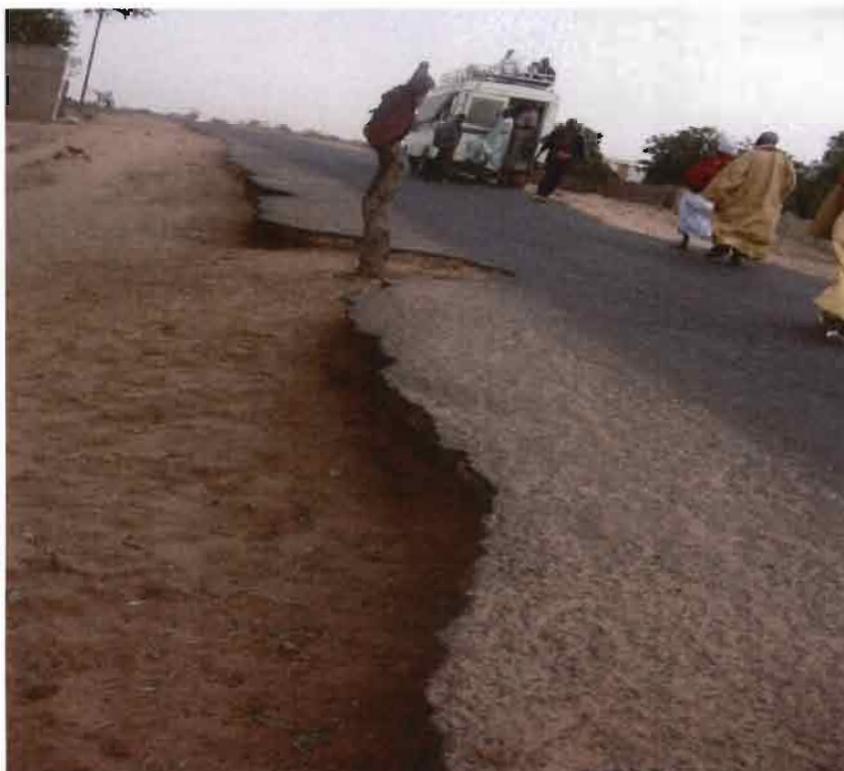
PK 6,7 km

- **Largeur actuelle (m) :**  
La = 3,4 m
- **Largeur initiale (m) :**  
Li = 6,1 m
- **Degrés de gravité de l'épaufrure :**  
Gravité forte

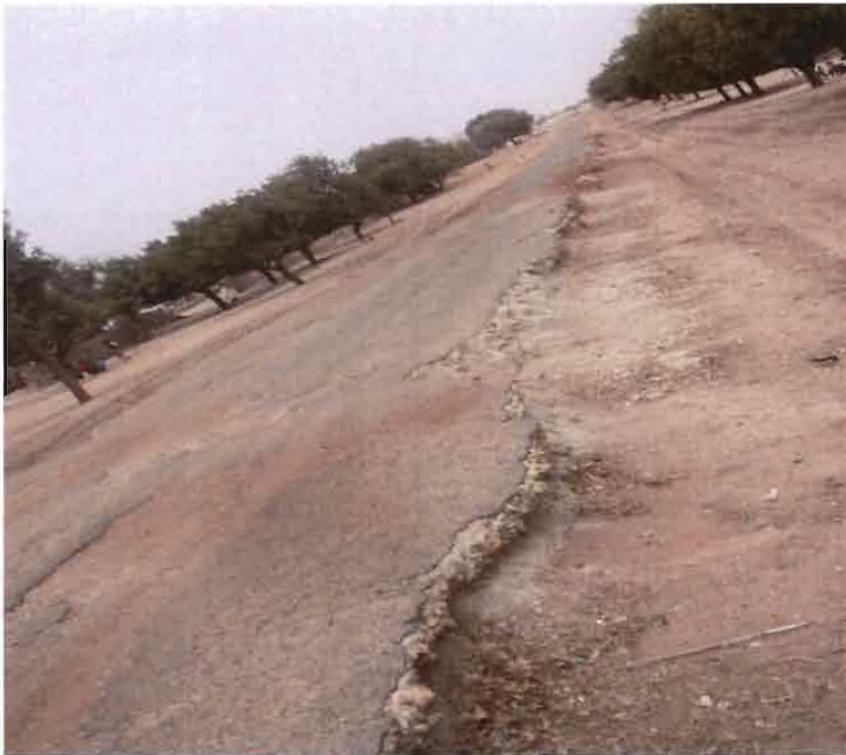
PK 10 km

- **Largeur actuelle (m) :**  
Chaussée complètement détruite

- **Largeur initiale (m) :**  
Li = 6,1 m

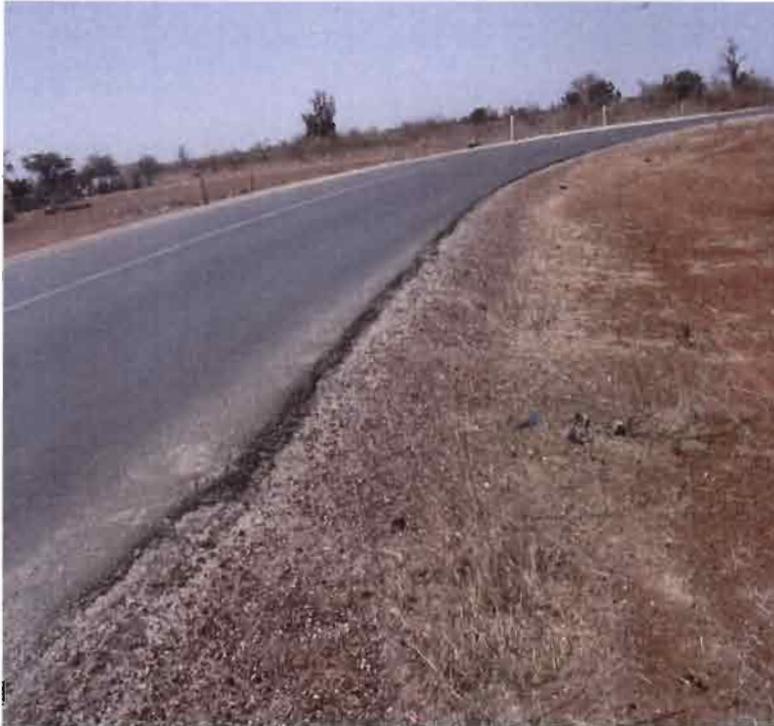
PK 23 km

- **Largeur actuelle (m) :**  
La = 6,1 m
- **Largeur initiale (m) :**  
Li = 6,1 m
- **Degrés de gravité de l'épaufrure :**  
pas d'épaufrures

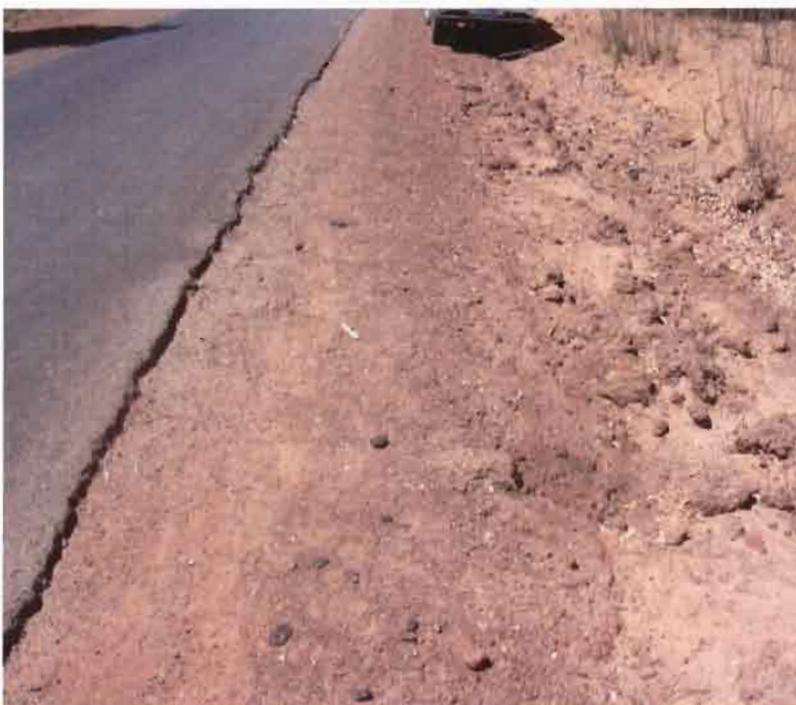
PK 50,700 km

- **Largeur actuelle (m) :**  
La = 5,5 m
- **Largeur initiale (m) :**  
Li = 6,1 m
- **Degrés de gravité de l'épaufrure :**  
Gravité faible

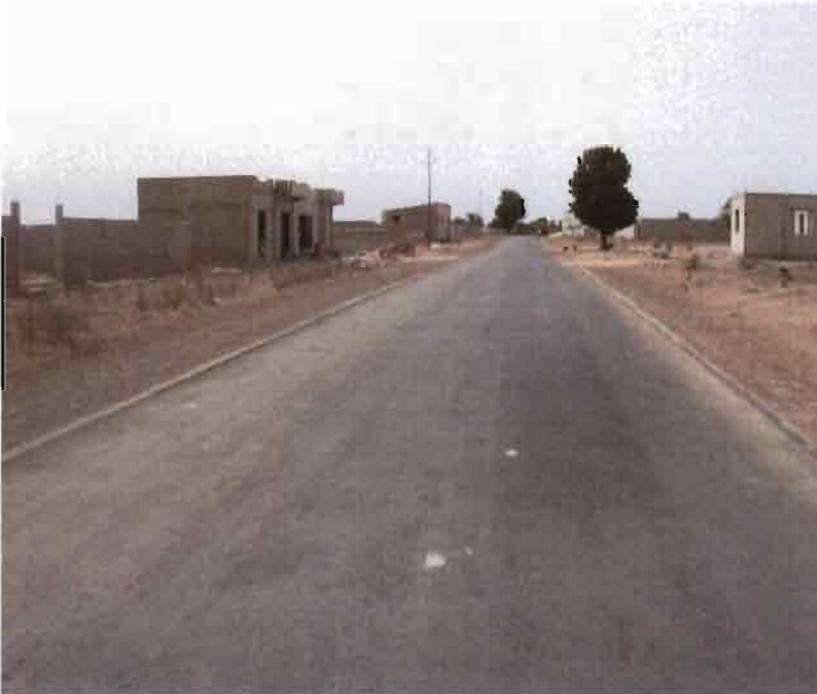
PK 9,400 km

- **Largeur actuelle (m) :**  
La = 6,1 m
- **Largeur initiale (m) :**  
Li = 6,1 m
- **Degrés de gravité de l'épaufrure :**  
pas d'épaufrures

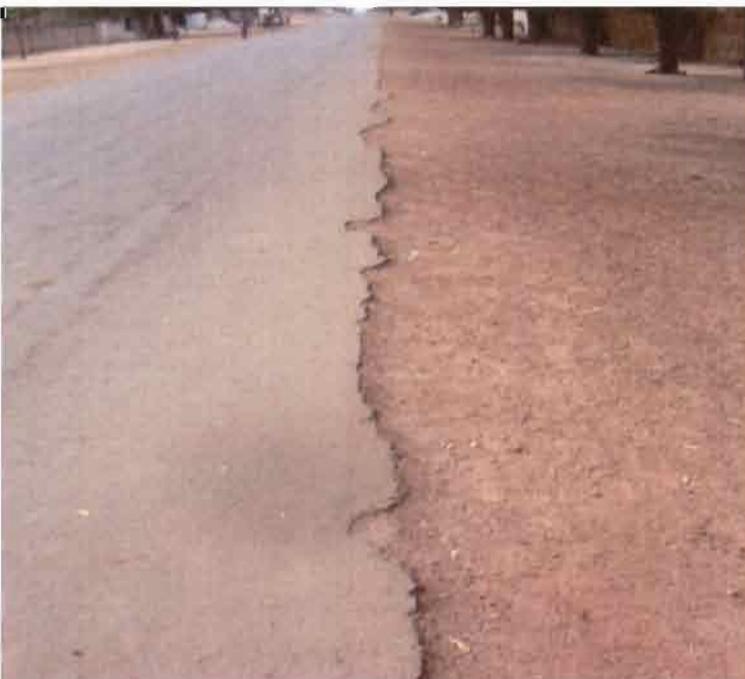
PK 14,300 km

- **Largeur actuelle (m) :**  
Début d'épaufrure
- **Largeur initiale (m) :**  
Li = 6,1 m
- **Degrés de gravité de l'épaufrure :**  
Gravité faible

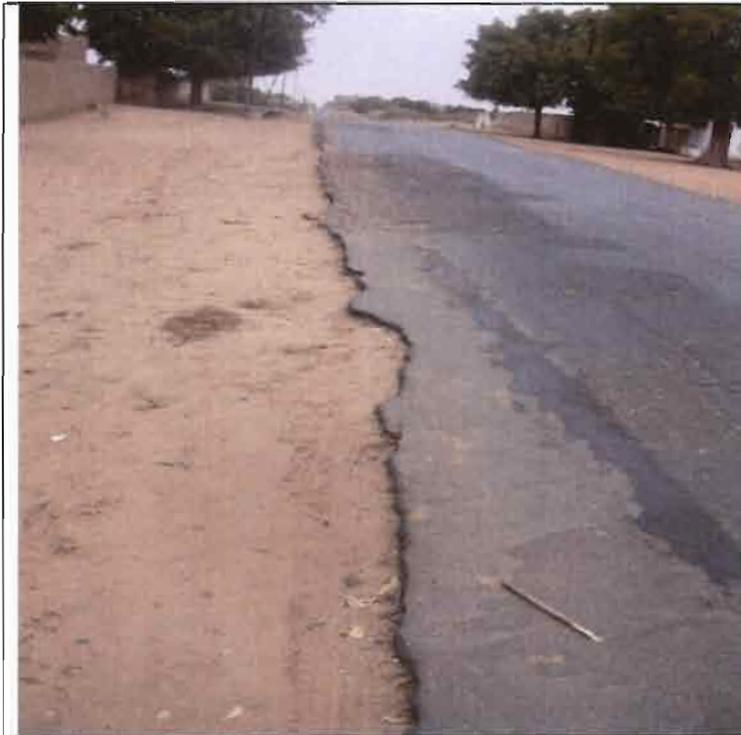
PK 3,200 km

— **Largeur actuelle (m) :**

$$L_a = 5,8 \text{ m}$$

Gravité faible

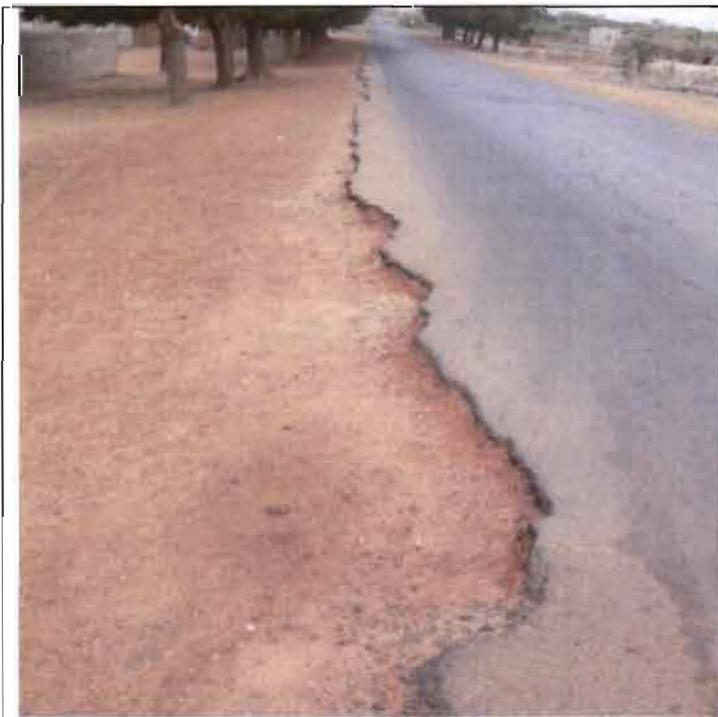
PK 4,500 km

— **Largeur actuelle (m) :**

$$L_a = 5,8 \text{ m}$$

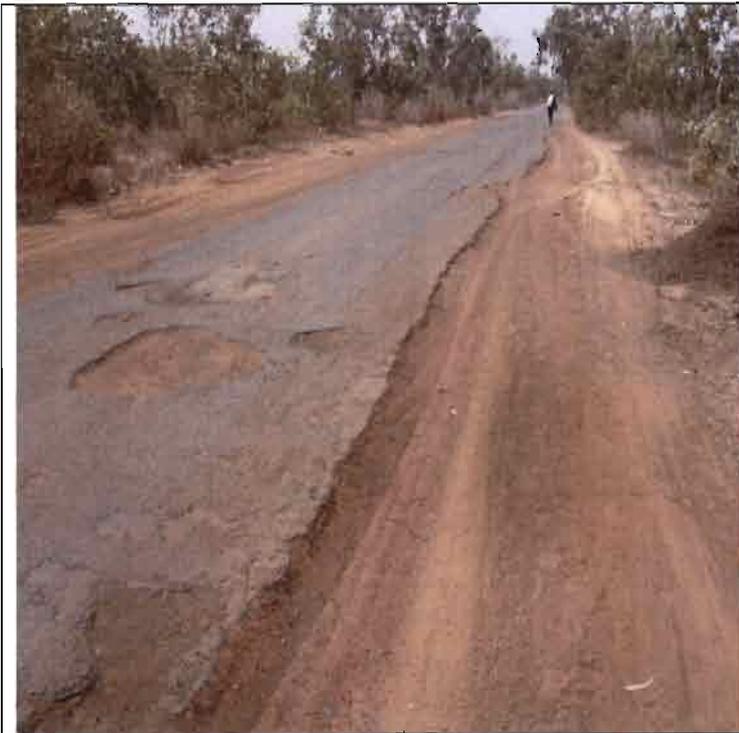
PK 1,500 km

— **Largeur actuelle (m) :**

$$L_a = 3,4 \text{ m}$$

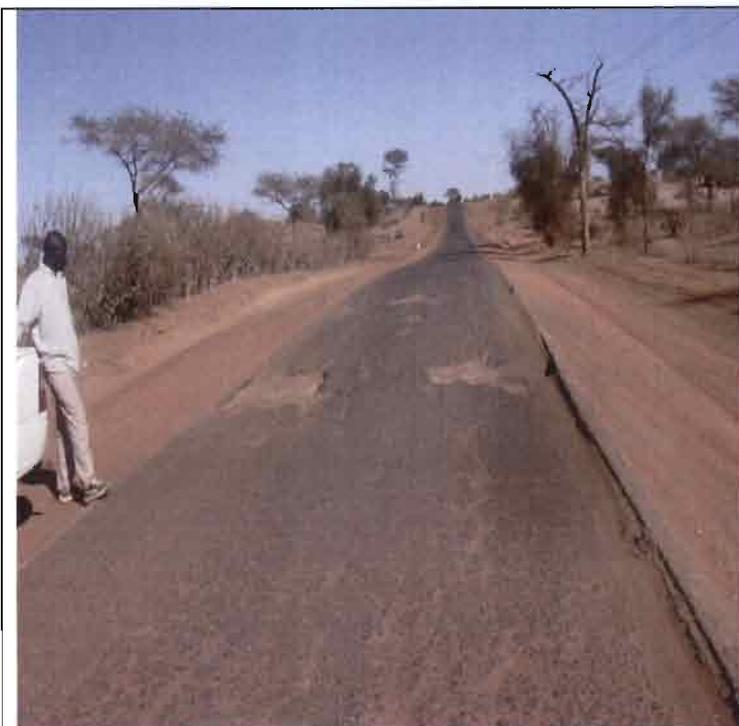
PK 00 km

— **Largeur actuelle (m) :**

$$L_a = 6,1 \text{ m}$$

pas d'épaufrures

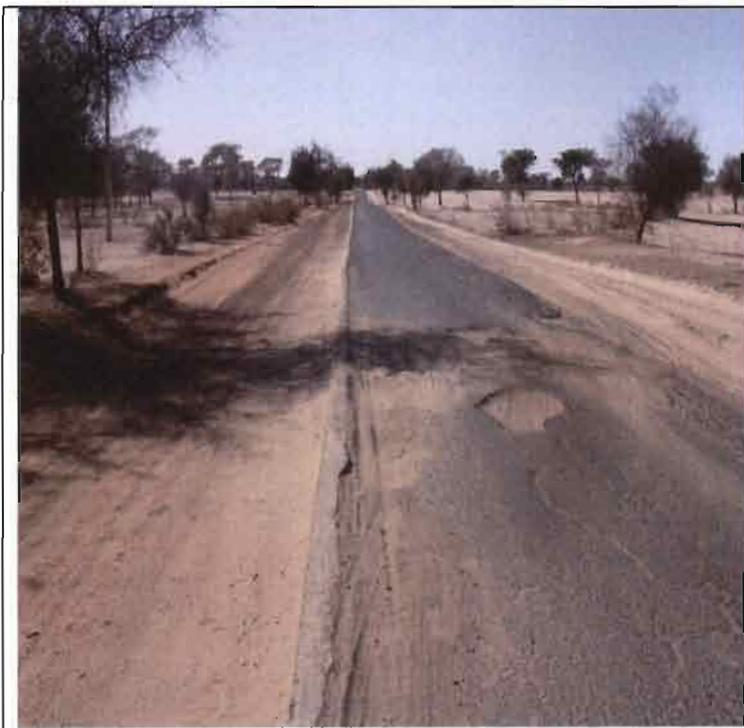
PK 9,9 km

— **Largeur actuelle (m) :**

$$L_a = 6,1 \text{ m}$$

pas d'épaufrures

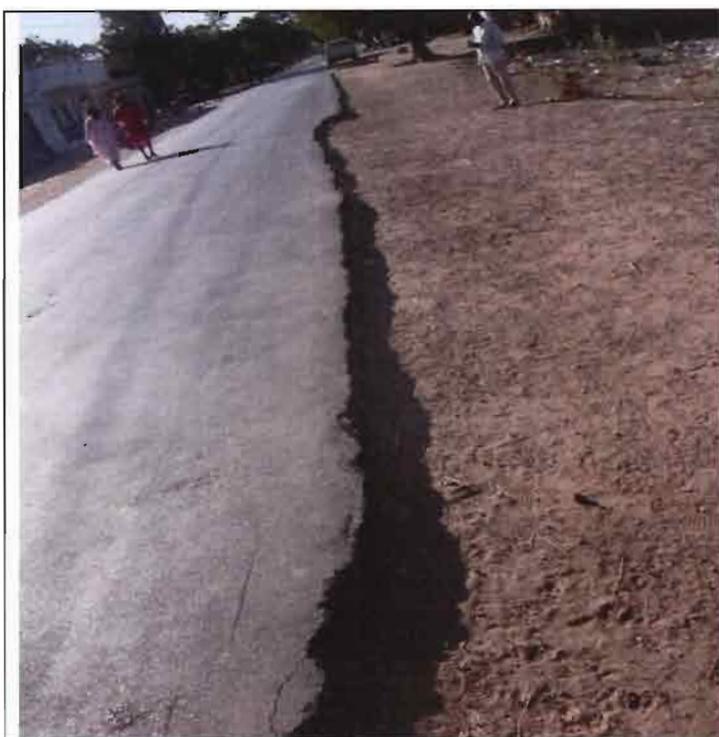
PK 29 km

— **Largeur actuelle (m) :**

$$L_a = 6,1 \text{ m}$$

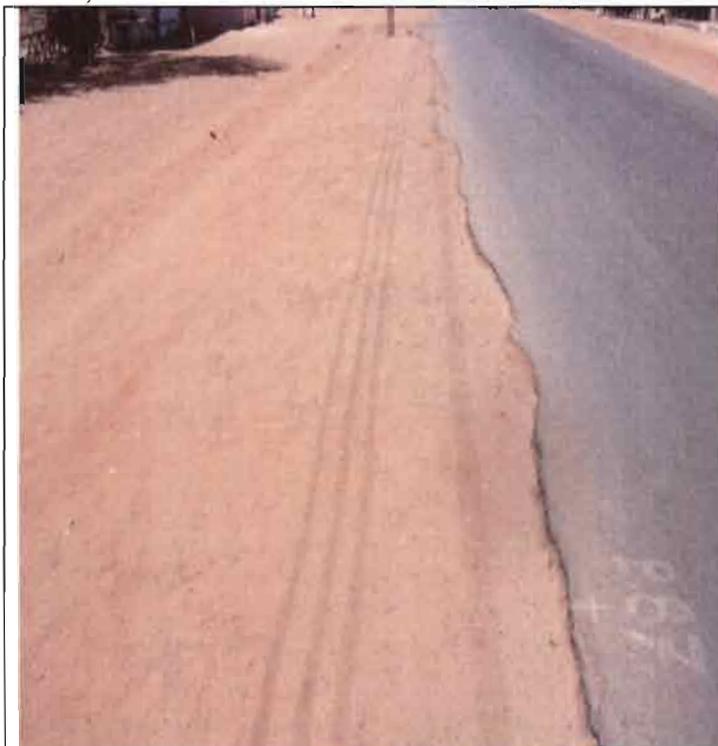
PK 0,3 km

— **Largeur actuelle (m) :**

$$L_a = 7,1 \text{ m}$$

moyenne

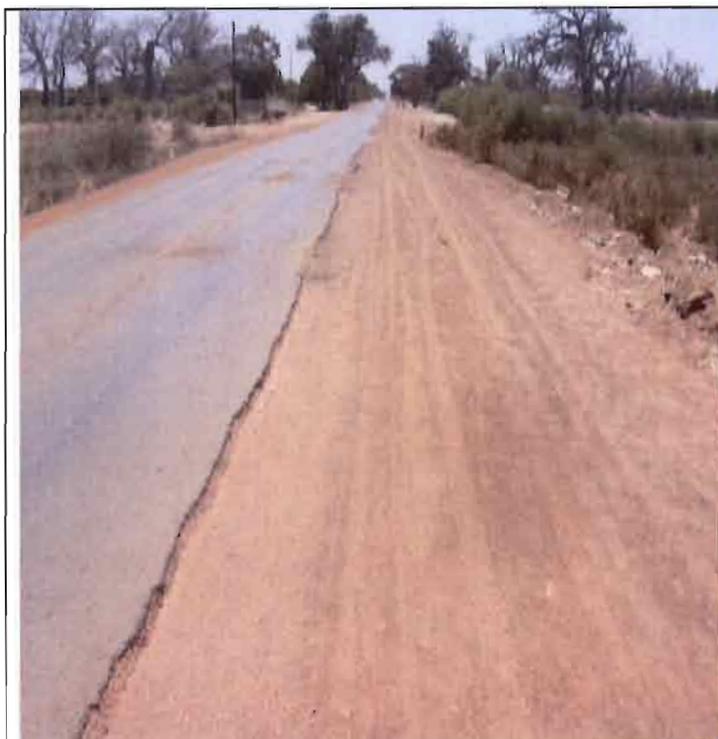
PK 4,5 km

— **Largeur actuelle (m) :**

$$L_a = 7,1 \text{ m}$$

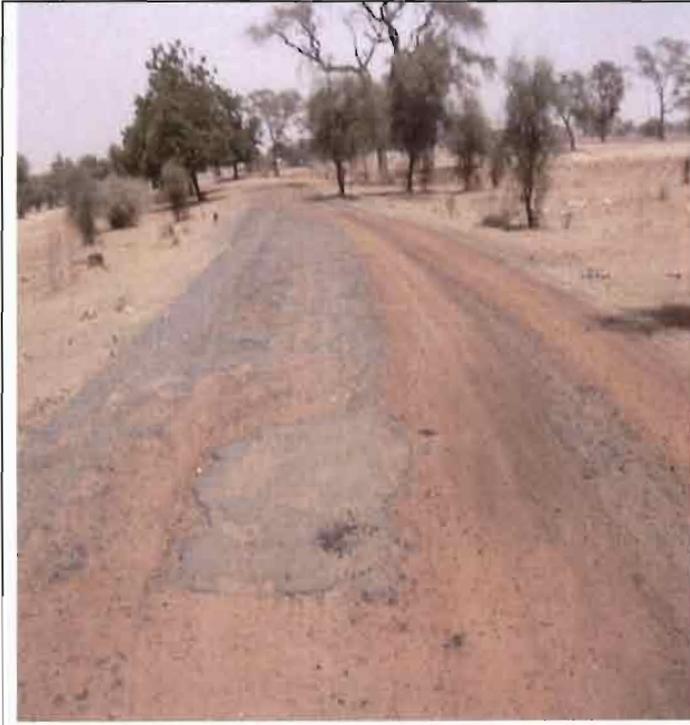
**Tronçon D310: Bretelle de Ndoulou**

- **Largeur actuelle (m) :**  
Tronçon complètement dégradé
- **Largeur initiale (m) :**  
 $L_i = 6,1 \text{ m}$
- **Degrés de gravité de l'épaufrure :**  
forte

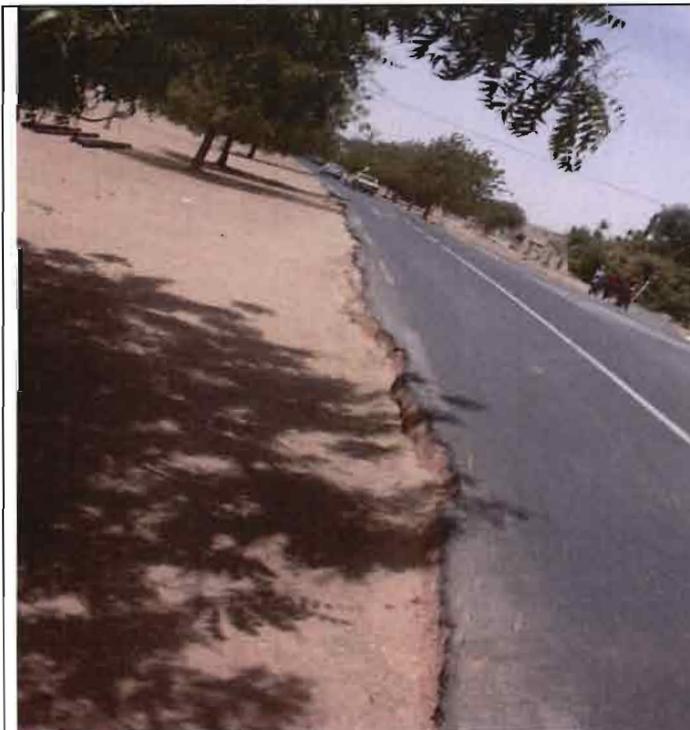
PK 0,600 km

- **Largeur actuelle (m) :**  
 $L_a = 6,1 \text{ m}$
- **Largeur initiale (m) :**  
 $L_i = 7 \text{ m}$
- **Degrés de gravité de l'épaufrure :**  
moyenne

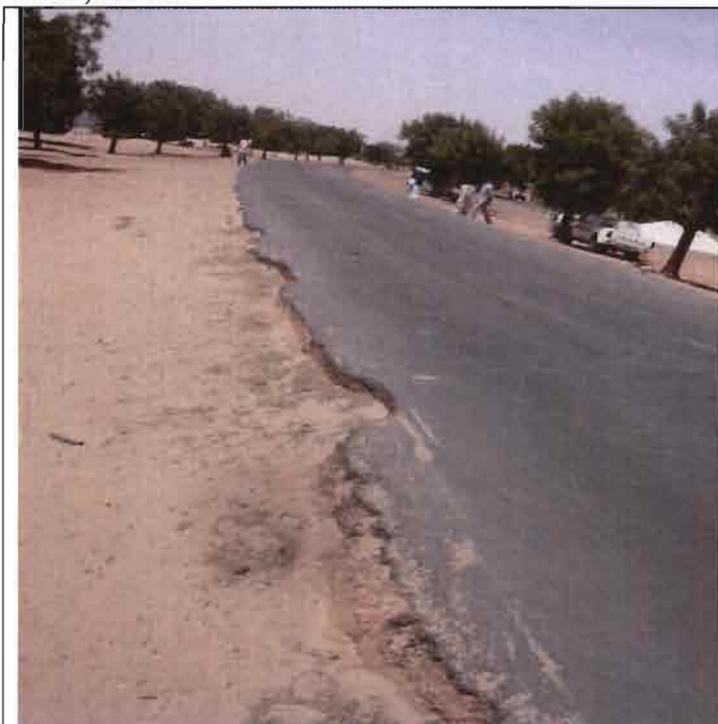
PK 3,600 km

- **Largeur actuelle (m) :**  
 $L_a = 5,1 \text{ m}$
- **Largeur initiale (m) :**  
 $L_i = 6,1 \text{ m}$
- **Degrés de gravité de l'épaufrure :**  
moyenne

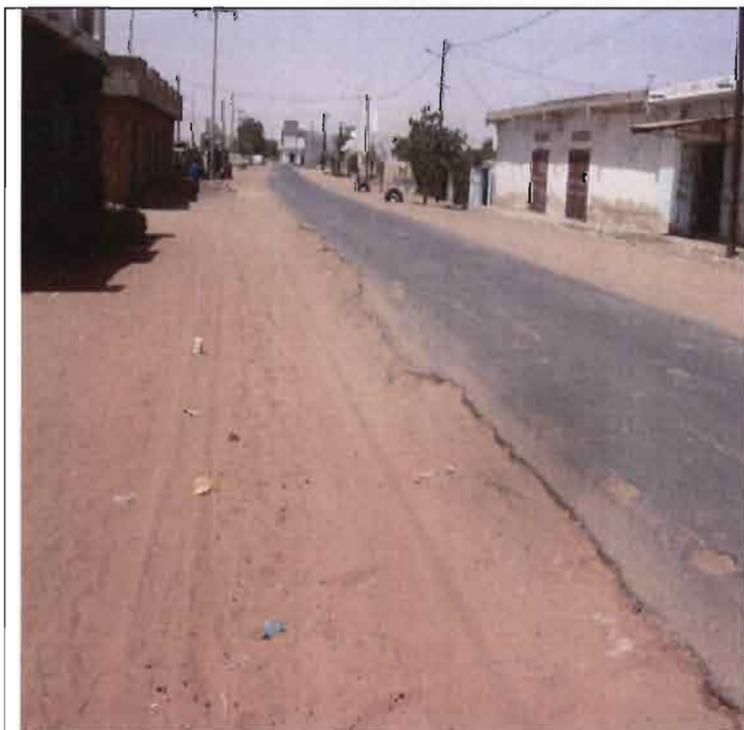
PK 0,800 km

- **Largeur actuelle (m) :**  
 $L_a = 5,9 \text{ m}$
- **Largeur initiale (m) :**  
 $L_i = 6 \text{ m}$
- **Degrés de gravité de l'épaufrure :**  
faible

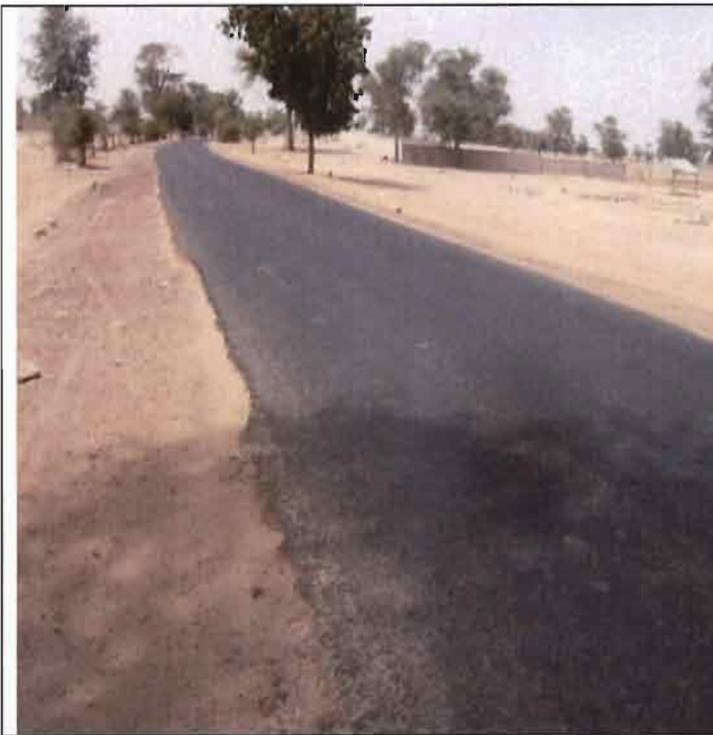
PK 0,700 km

- **Largeur actuelle (m) :**  
 $L_a = 5,3 \text{ m}$
- **Largeur initiale (m) :**  
 $L_i = 6 \text{ m}$
- **Degrés de gravité de l'épaufrure :**  
moyenne

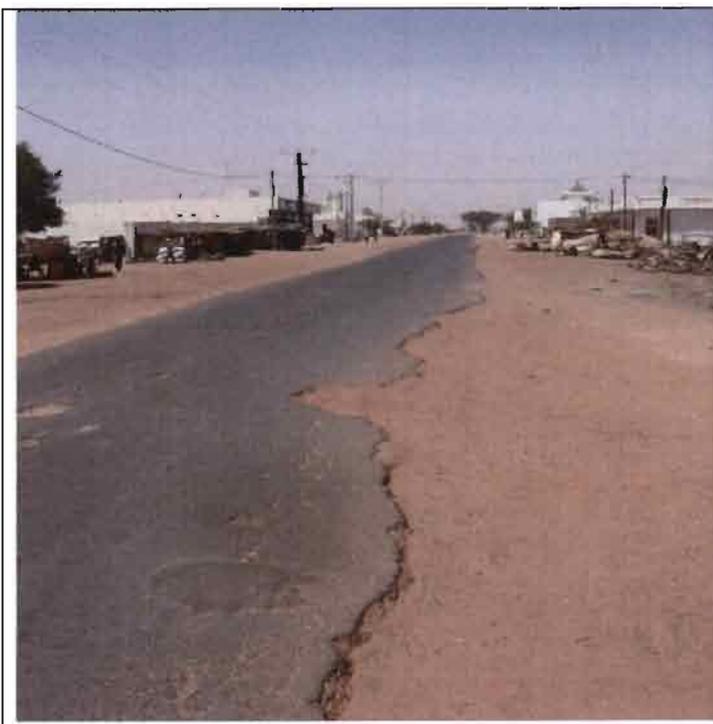
**Tronçon P303:Diourbel-Ngeumbe**

- **Largeur actuelle (m) :**  
 $L_a = 4,95 \text{ m}$
- **Largeur initiale (m) :**  
 $L_i = 6 \text{ m}$
- **Degrés de gravité de l'épaufrure :**  
forte

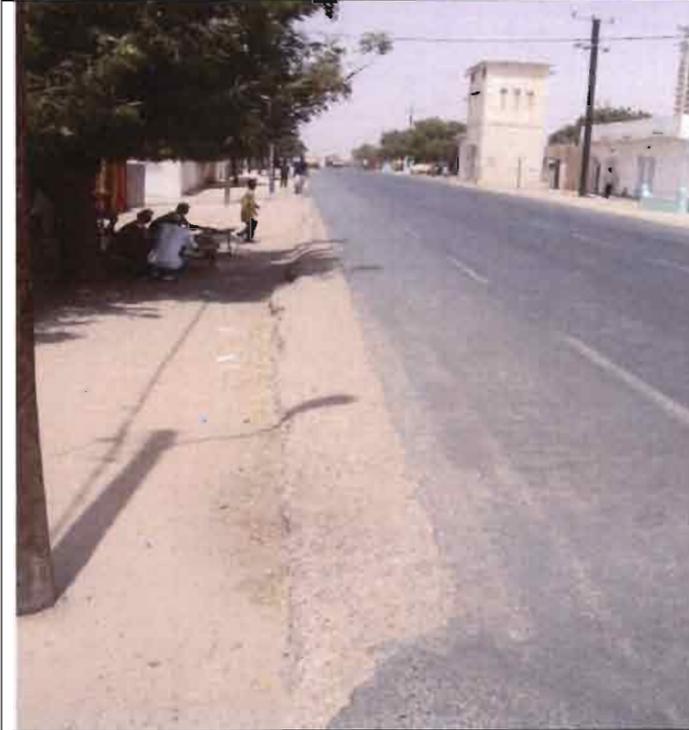
PK 1,500 km

— **Largeur actuelle (m) :**

$$L_a = 7,1 \text{ m}$$

pas d'épaufrure

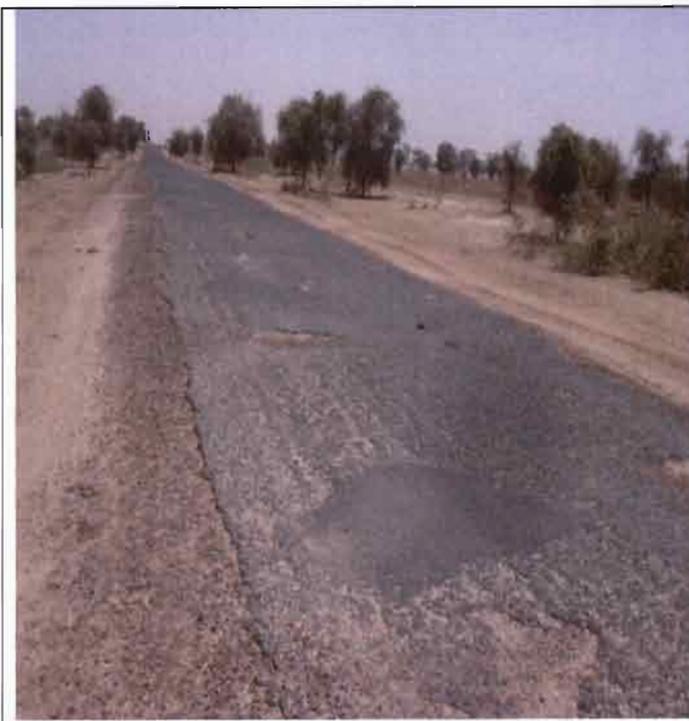
Tronçon D308:Carrefour R60-Kael

— **Largeur actuelle (m) :**

Etat défectueux trop avancé

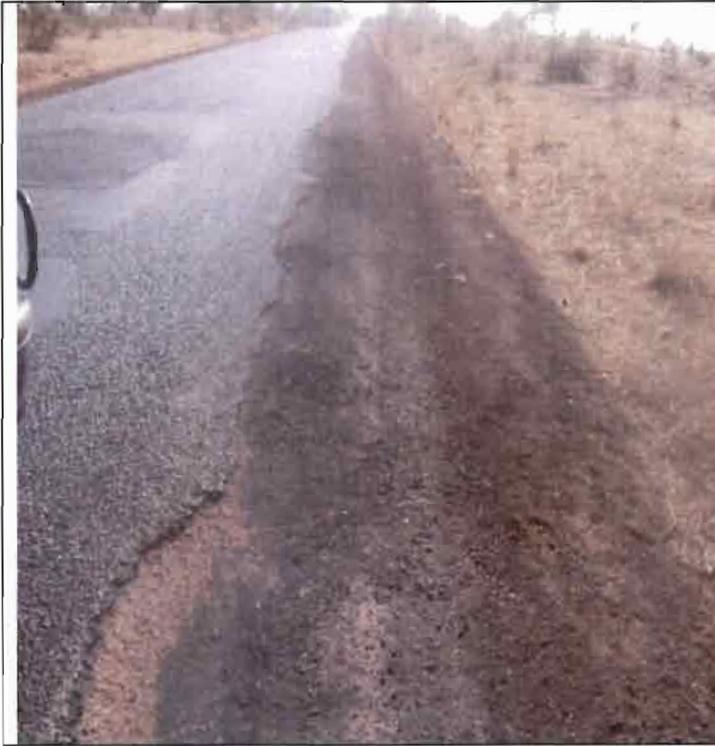
PK 18,3 km

- **Largeur actuelle (m) :**  
 $L_a = 6,2$  m
- **Largeur initiale (m) :**  
 $L_i = 7,1$  m
- **Degrés de gravité de l'épaufrure :**  
moyenne

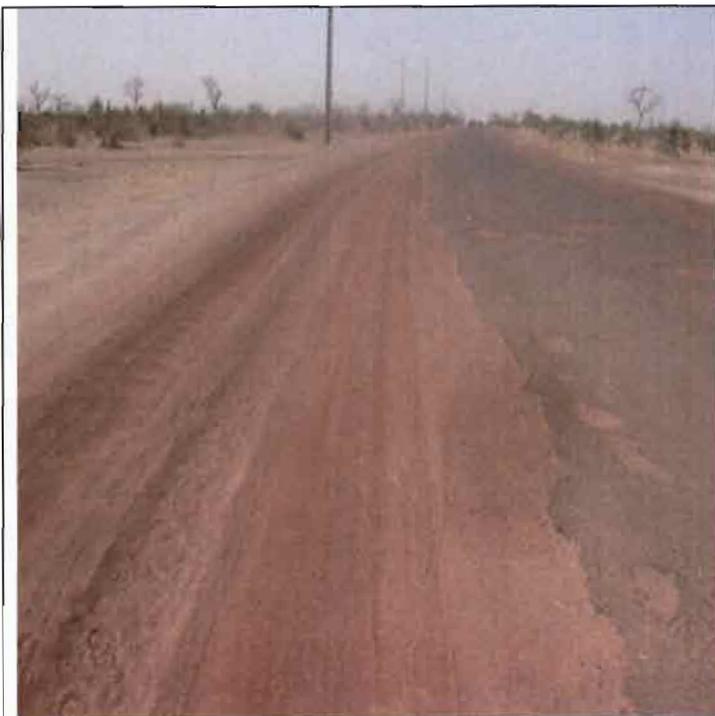
PK 91,7 km

- **Largeur actuelle (m) :**  
Dégradation trop avancée
- **Largeur initiale (m) :**  
 $L_i = 7,1$  m
- **Degrés de gravité de l'épaufrure :**  
forte

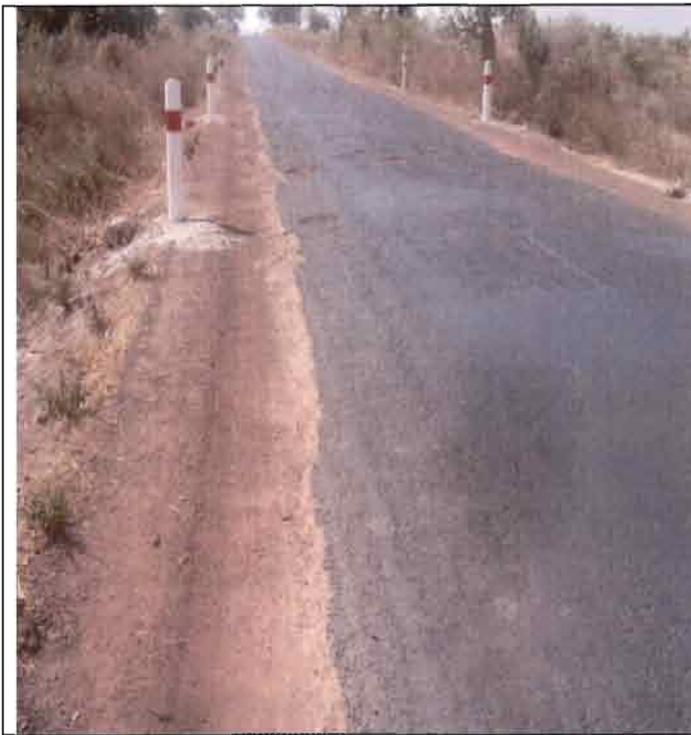
**Tronçon Kaolack-Nioro sur la nationale4**  
PK 1,400 km

- **Largeur actuelle (m) :**  
 $L_a = 6,46$  m
- **Largeur initiale (m) :**  
 $L_i = 7,1$  m
- **Degrés de gravité de l'épaufrure :**  
moyenne

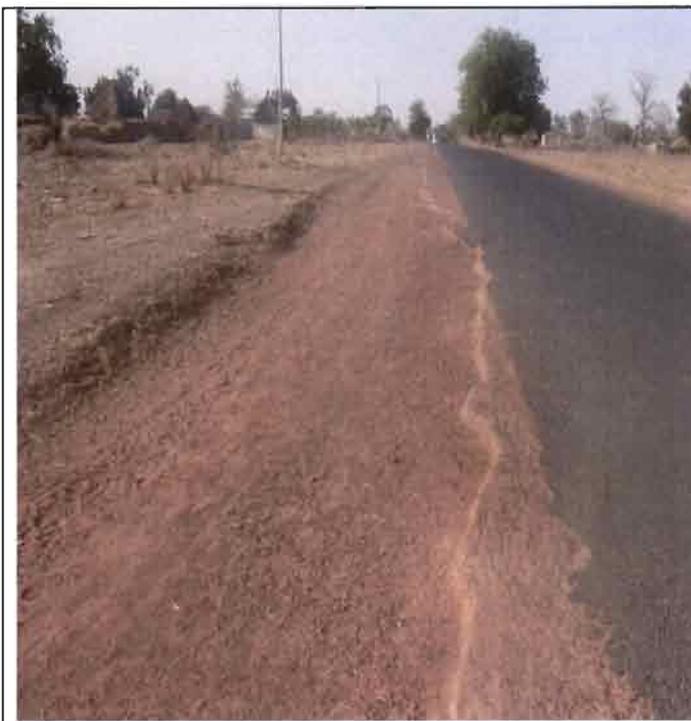
PK 62,7 km

- **Largeur actuelle (m) :**  
 $L_a = 5,85$  m
- **Largeur initiale (m) :**  
 $L_i = 6,1$  m
- **Degrés de gravité de l'épaufrure :**  
faible

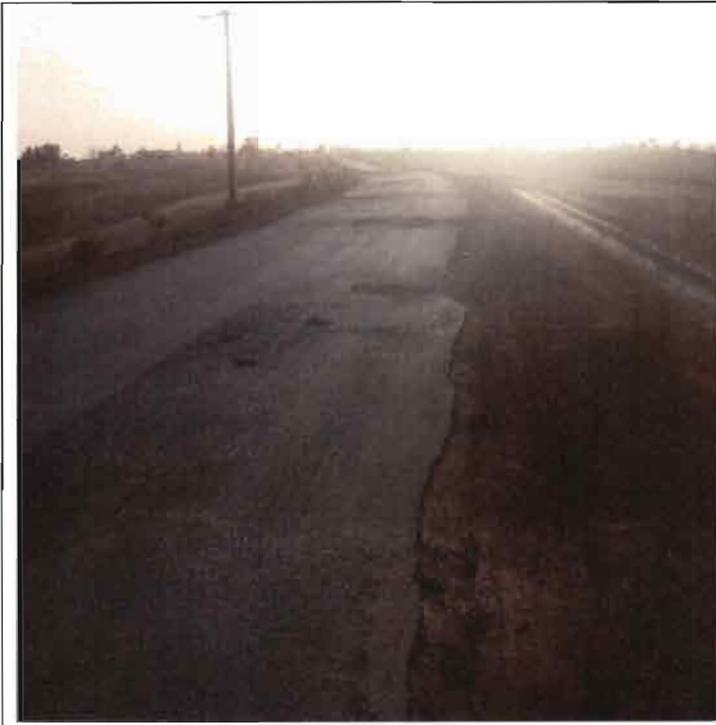
PK 12,400 km

- **Largeur actuelle (m) :**  
Chaussée complètement dégradée
- **Largeur initiale (m) :**  
 $L_i = 7,1 \text{ m}$
- **Degrés de gravité de l'épaufrure :**  
forte

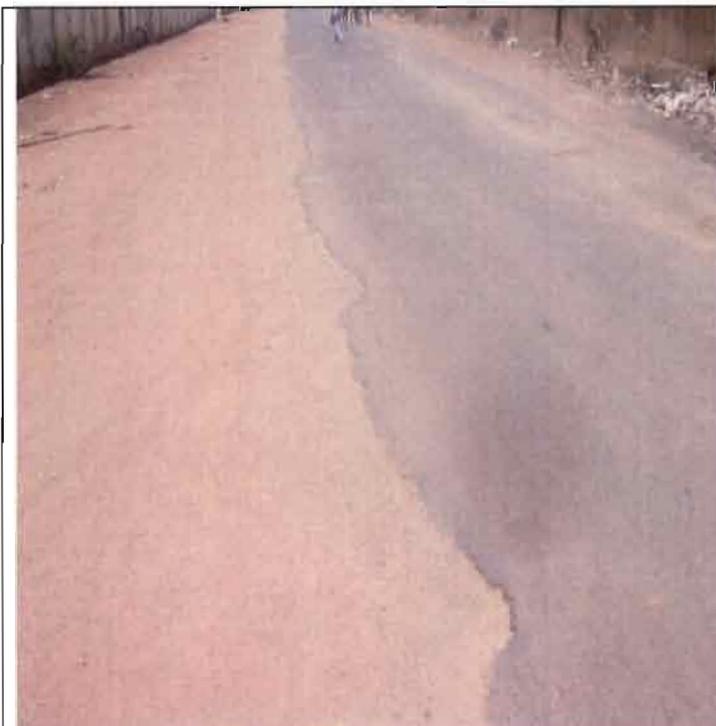
PK 0,800 km

- **Largeur actuelle (m) :**  
 $L_a = 6,4 \text{ m}$
- **Largeur initiale (m) :**  
 $L_i = 7,1 \text{ m}$
- **Degrés de gravité de l'épaufrure :**  
moyenne

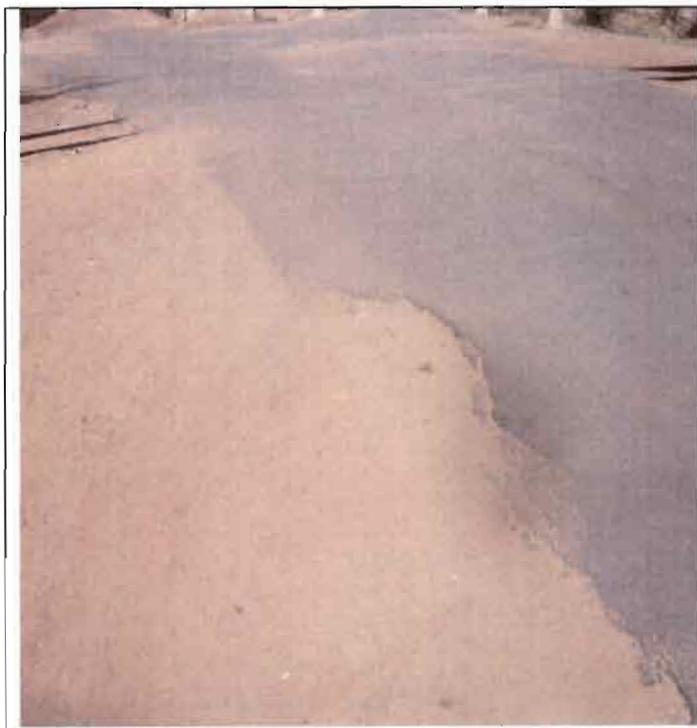
PK 00

- **Largeur actuelle (m) :**  
 $L_a = 5,4$  m
- **Largeur initiale (m) :**  
 $L_i = 6,1$  m
- **Degrés de gravité de l'épaufrure :**  
moyenne

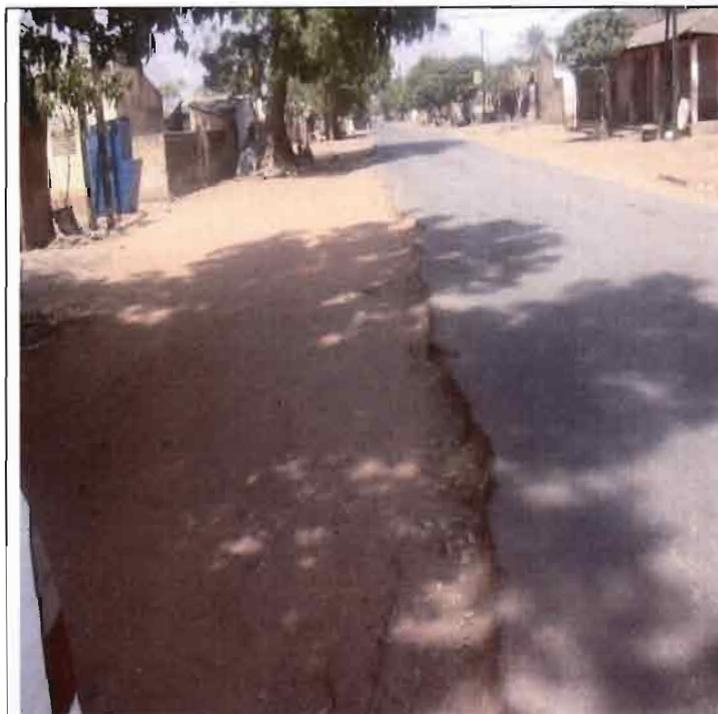
**Piste répertorié 606B(P606B) : A partir du Carrefour P606(C.F.P606) à la Route départemental 601(D601)–Prokhane**  
PK 7,9600 km

- **Largeur actuelle (m) :**  
 $L_a = 4,85$  m
- **Largeur initiale (m) :**  
 $L_i = 7,1$  m
- **Degrés de gravité de l'épaufrure :**  
forte

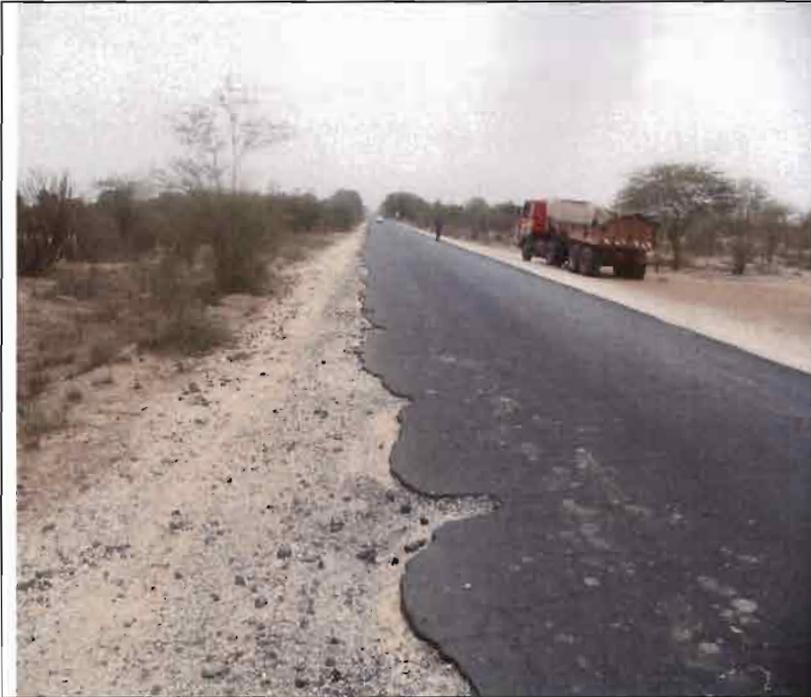
PK 39,1 km

— **Largeur actuelle (m) :**

$L_a = 4,95 \text{ m}$

forte

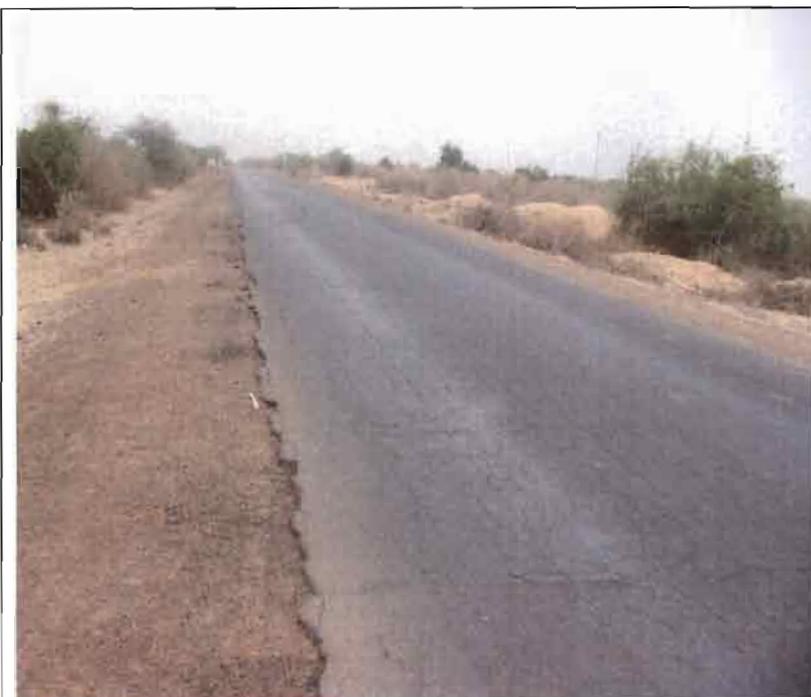
PK 47,1 km

— **Largeur actuelle (m) :**

$L_a = 5,12 \text{ m}$

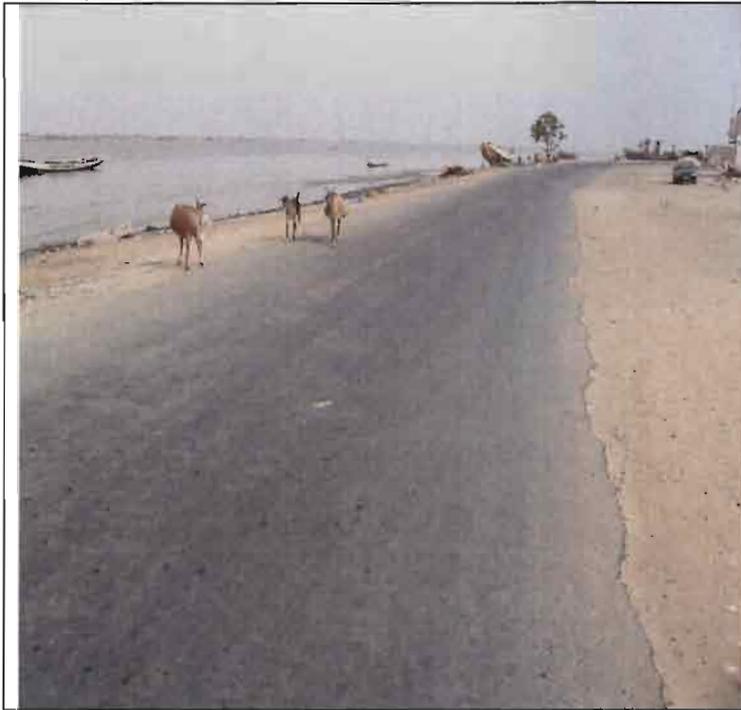
PK 1,400 km

— **Largeur actuelle (m) :**

$$L_a = 5,1 \text{ m}$$

moyenne

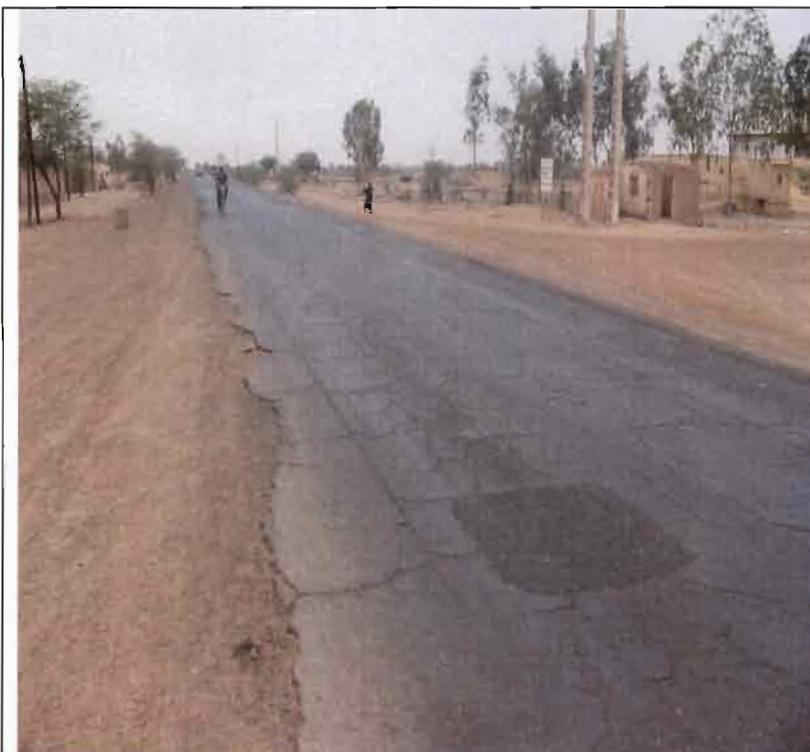
PK 2,2 km

— **Largeur actuelle (m) :**

$$L_a = 3,4 \text{ m}$$
