PROJET DE FIN D'ETUDES
EN VUE DE L'OBTENTION DU DIPLÔME D'INGENIEUR DE CONCEPTION

**ELABORATION D'UN CATALOGUE DES DEGRADATIONS DES CHAUSSEES AU
SENEGAL**

Juillet 2009

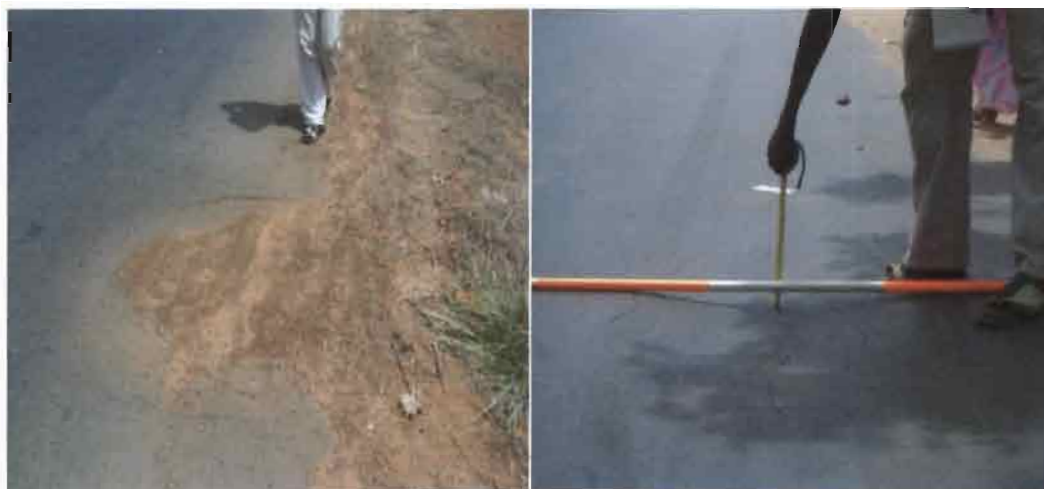
Figure III.2: Affaissement de rive (Route Notto-bayakh) Figure III.3: Affaissement hors rives (RN2)

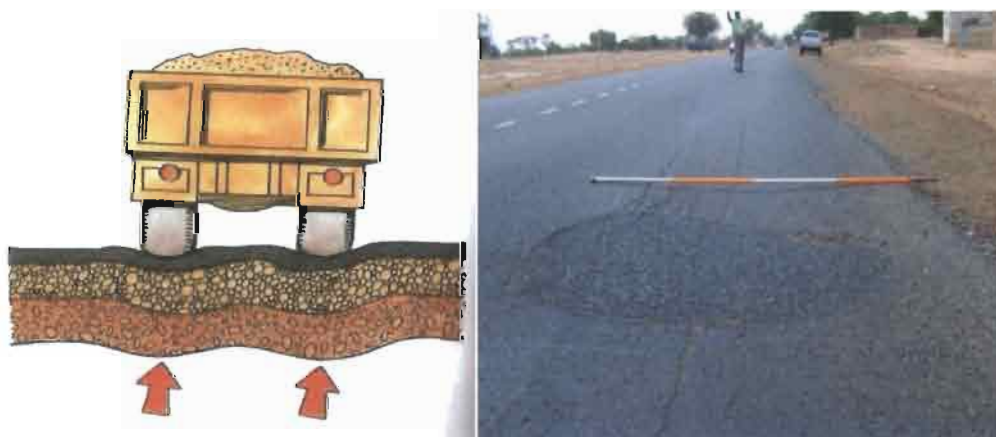
Figure III.4: Schématisation d'une ornière **Figure III.5 Ornière sur la RN3 (Thiès-Diourbel)**

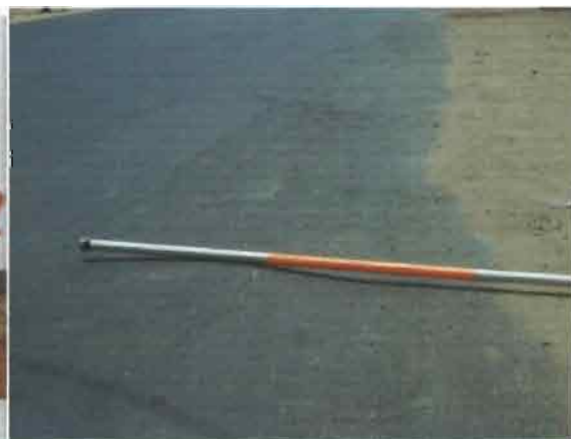
Figure III.7 : Bourrelet mis en relief par la surélévation du jalon (RN2)

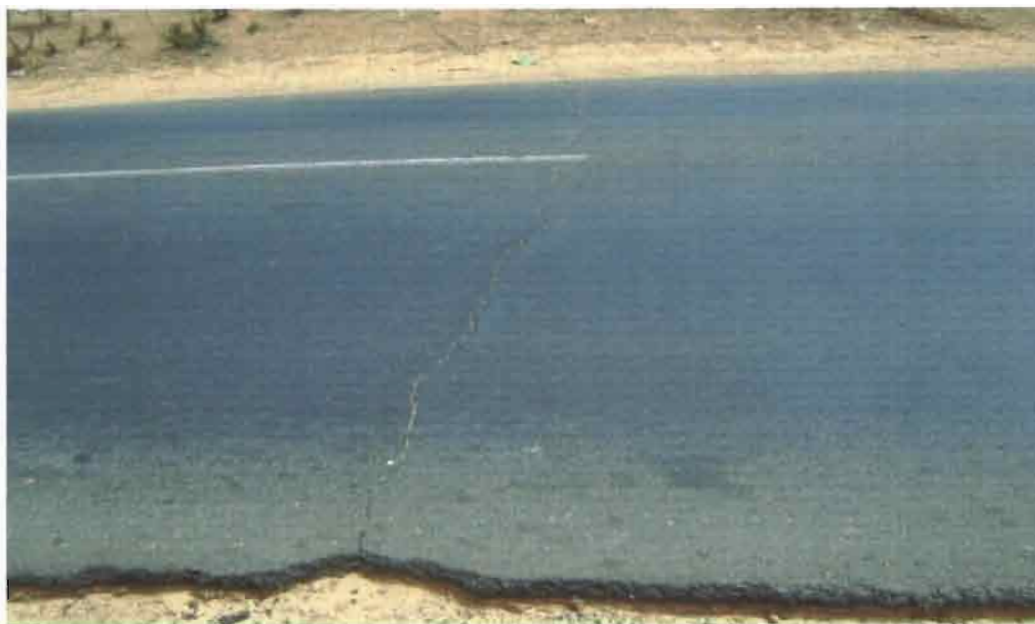
Figure III.8 : Fissure transversale affectant toute la largeur de chaussée (RN2)

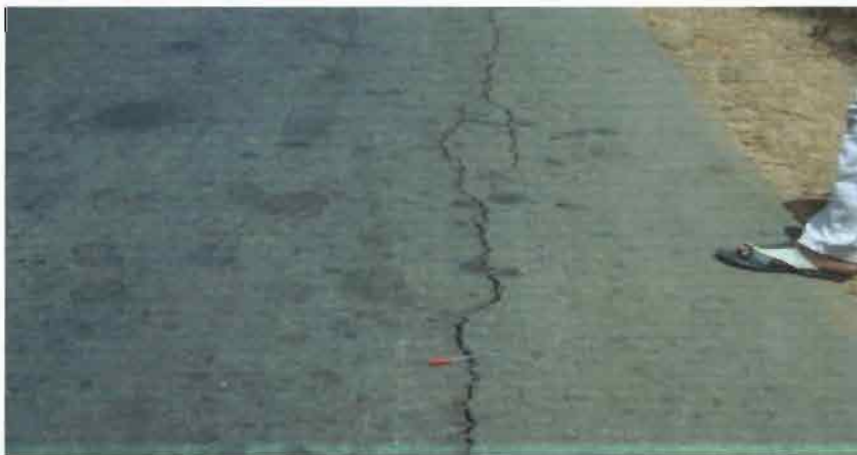
Figure III.9 : Fissure longitudinale avec ouverture franche (Notto-Bayakh)

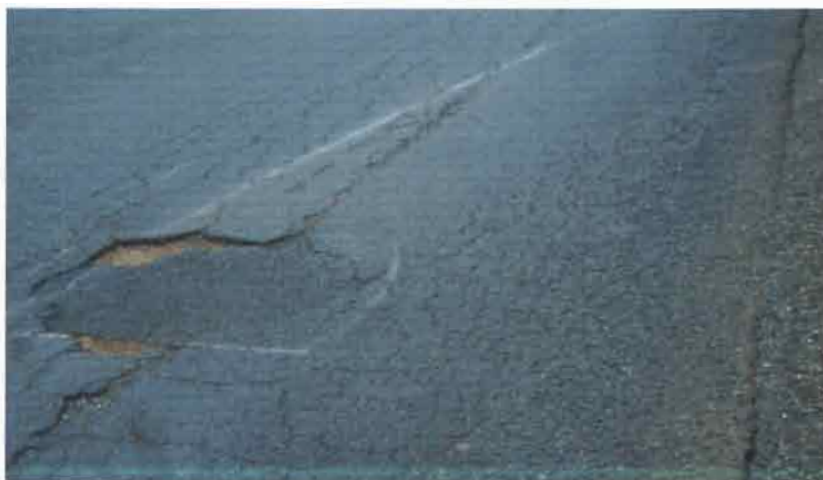
Figure III.10 : Réseau de fissures longitudinales (RN3)

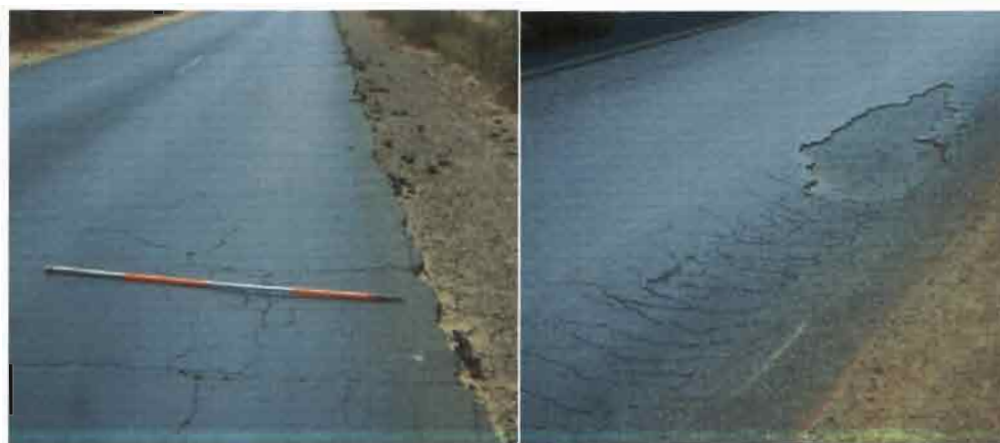
Figure III.11 : Début de faïencage (RN2) Figure III.12 : Faïencage de maille serrée (RN3)

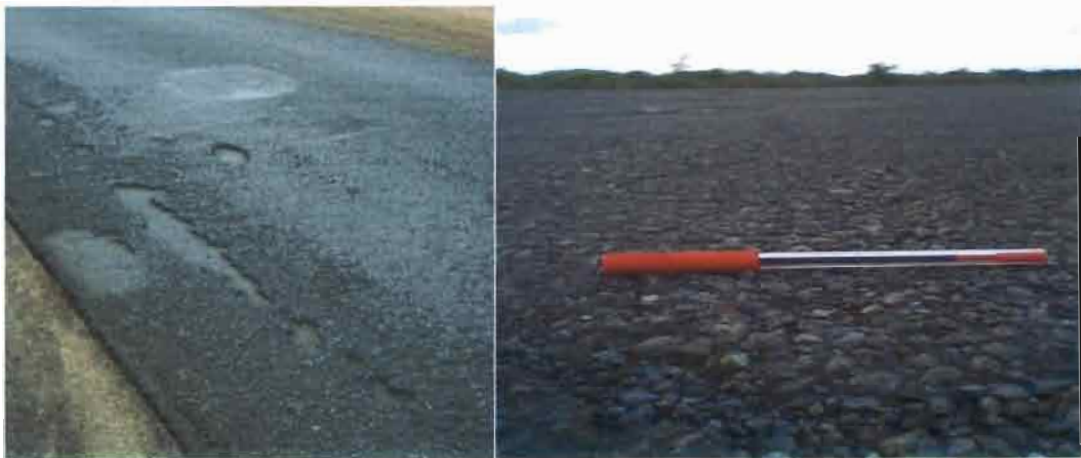
Figure III.15 : Réseau de plumage (RN2)

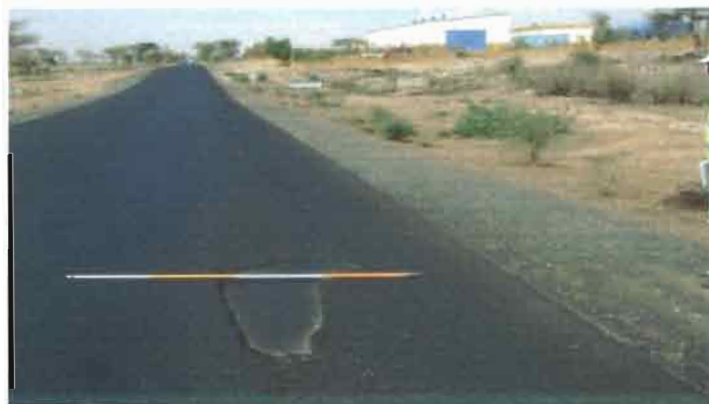
Figure III.16 : Exemple de Pelade (RN2)

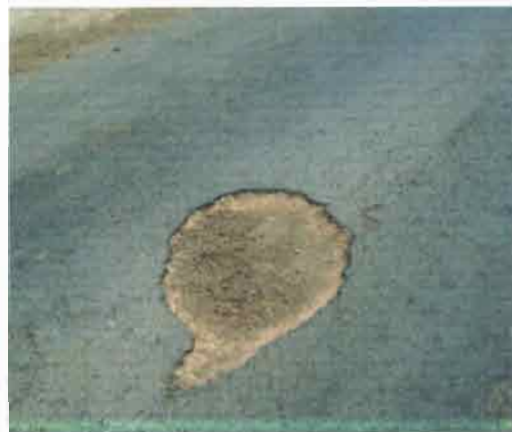
Figure III.20 : Nid de poule sur Notto-bayakh

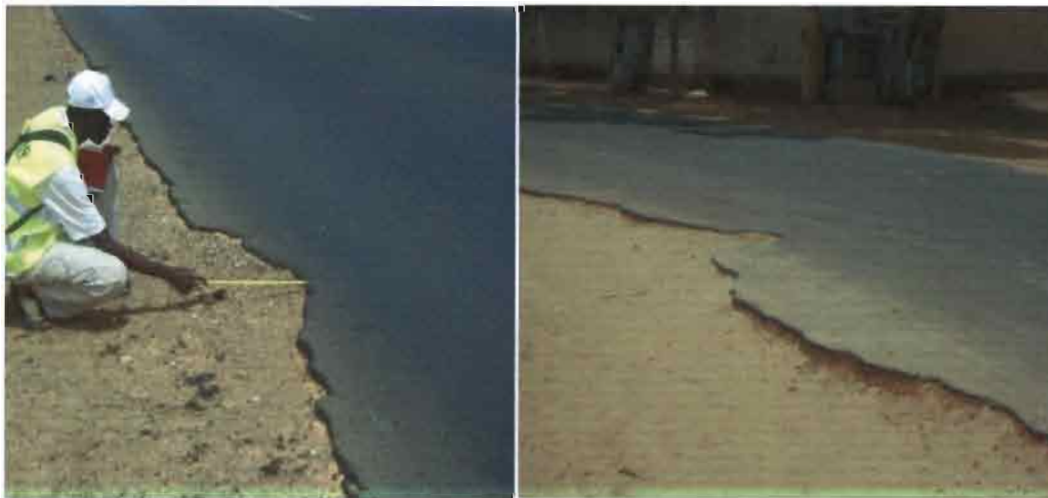
Figure III.22 : Début d'épaufrures (RN2)

Figure III.23 : Epaufrure de grande ampleur

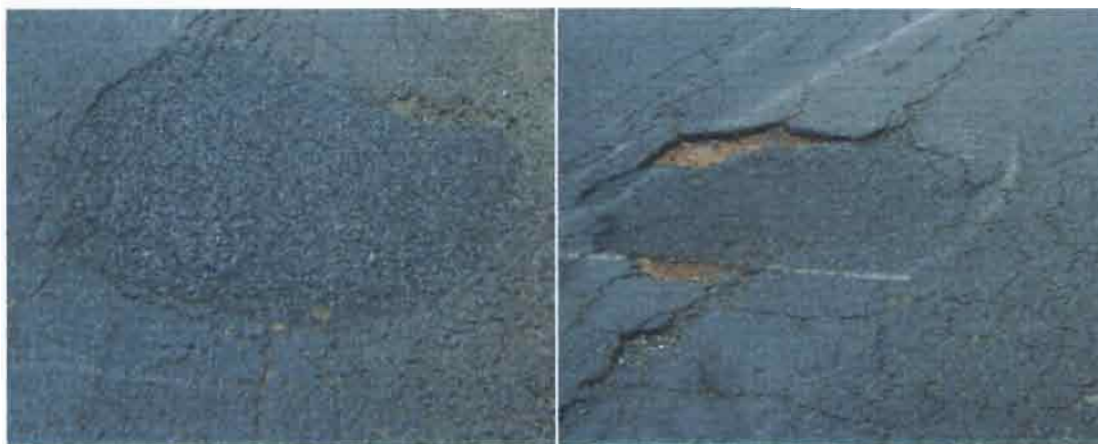
Figure III.24: Exemple de réparation (RN3) Figure III.25 : Réparation dégradée

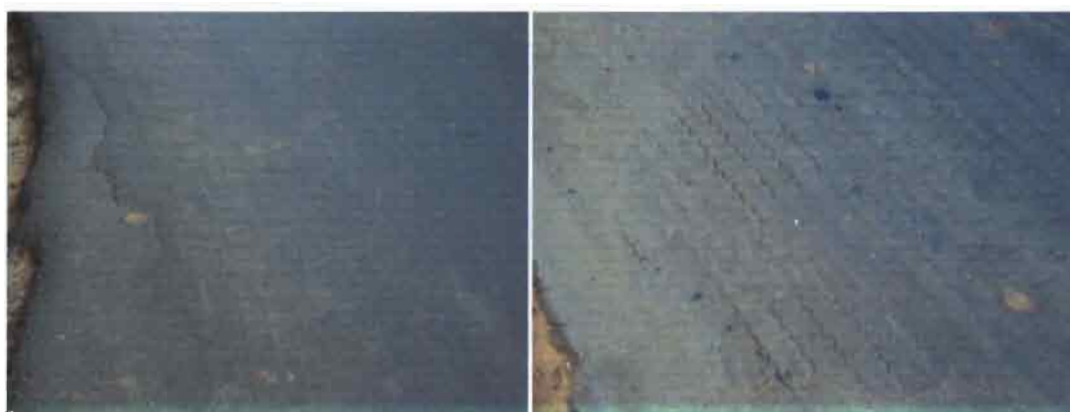
Figure III.27: Ressuage sur la RN3

Figure III.28 : Ressuage sur la RN3 (bis)

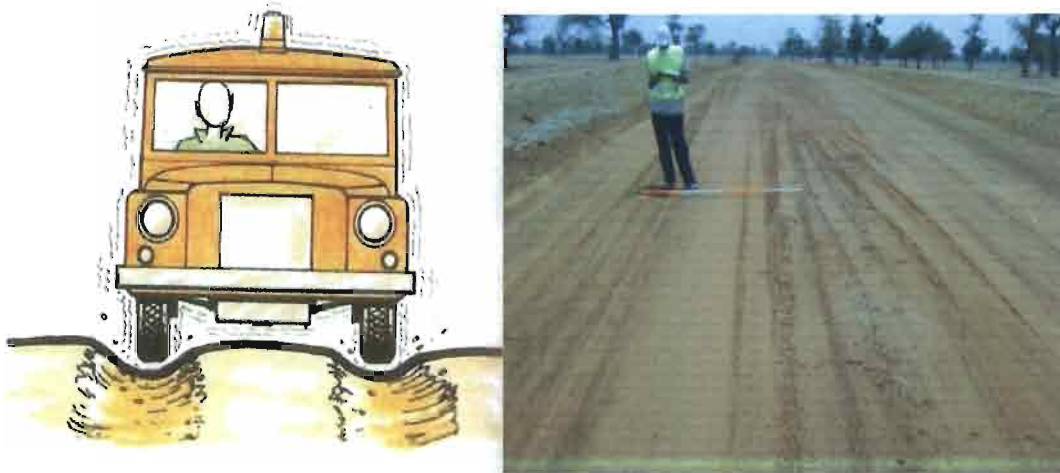
Figure IV.1: Schématisation d'ornière **Figure IV.2: Exemple d'ornière sur la route de Fissel**

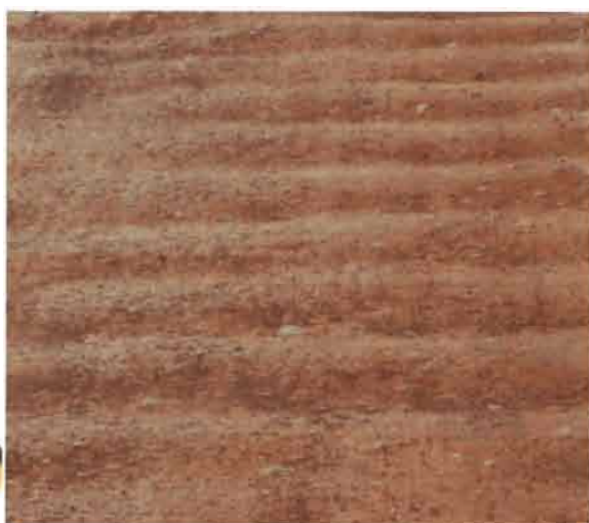
Figure IV.4: Exemple tôle ondulée (Tambacounda)

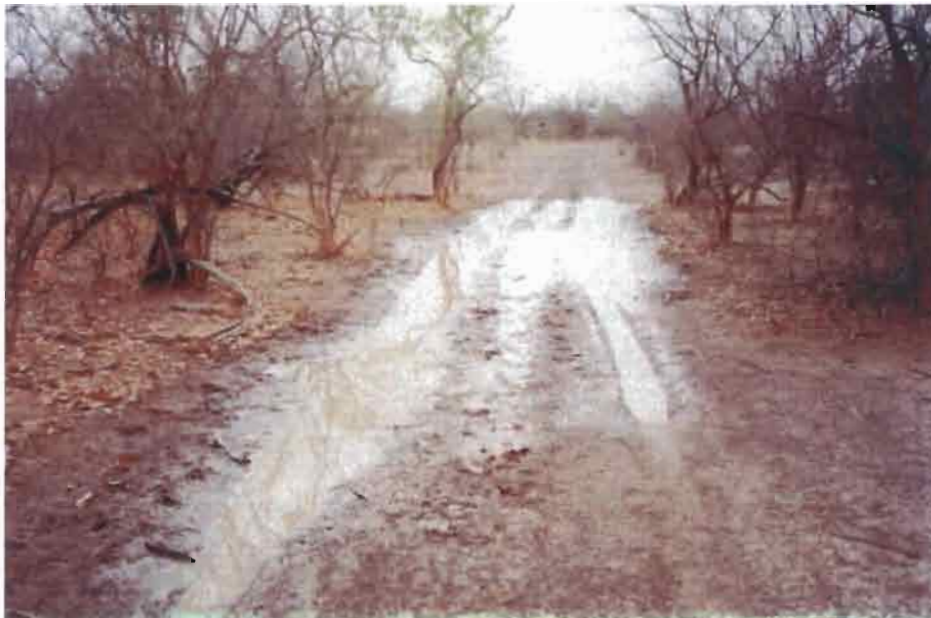
Figure IV.5: bourbier sur la route Hontorbé-Limite Saint-Louis

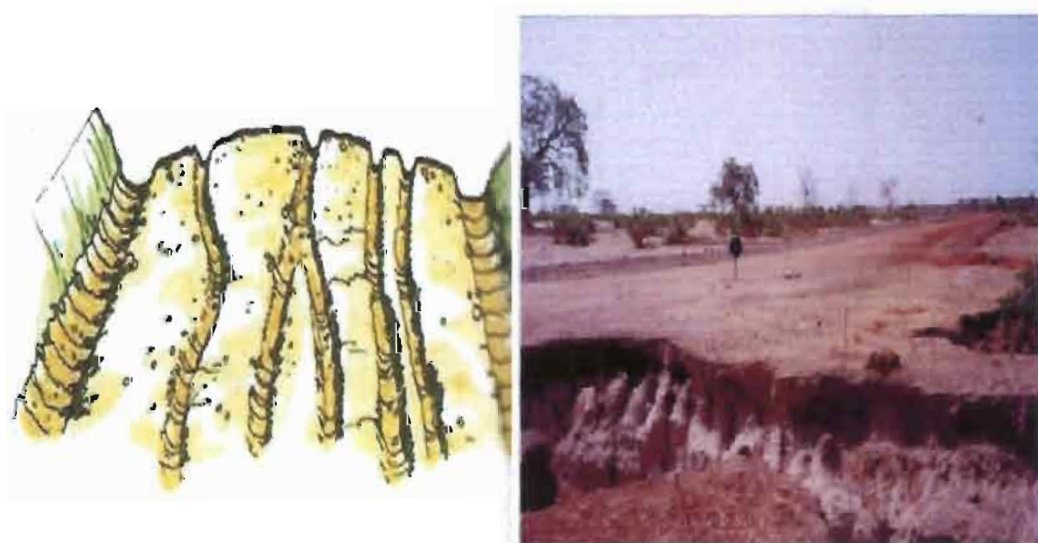
Figure IV.6 : Schématisation ravinement **Figure IV.7: Ravinement transversal (Tambacounda)**

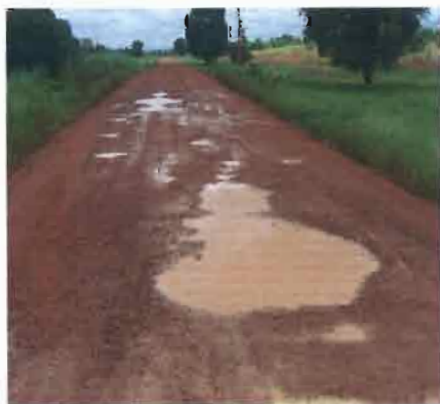
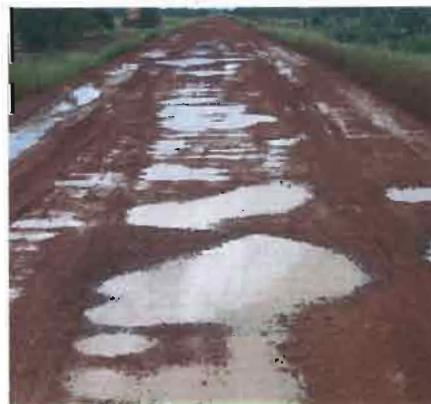
Figure IV.8 : Nid de poule illustré par la flaque d'eau Figure IV.9 chapelet de nids de poules
