École Supérieure Polytechnique  
Centre de Thiès

**PROJET DE FIN D'ETUDES**

**Titre : *Le sand asphalt est-il une technique de revêtement à adopter au Sénégal ? Cas de la RN1***

Le but de ce projet était de faire un diagnostic et d'apprécier les causes des dégradations de la route Tamba-Kidira-Bakel (TKB), de proposer des solutions de remise en état et d'analyser si le sand asphalt est une technique de revêtement à vulgariser au Sénégal après observations faites du comportement du revêtement sur l'axe TKB.

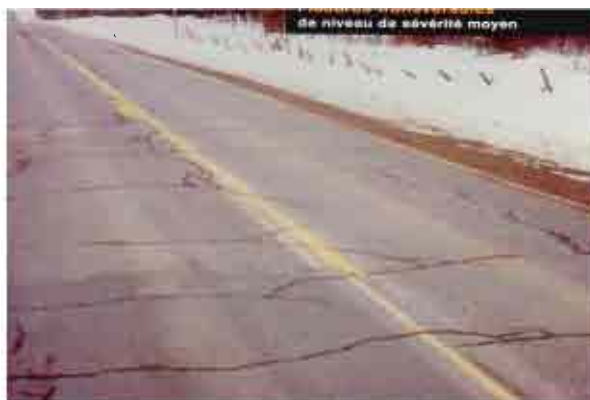
*Figure II-1 Fissurations transversale sur une chaussée à revêtement bitumineux*

Ce sont des cassures de la couche de surface, perpendiculairement à l'axe de la chaussée.

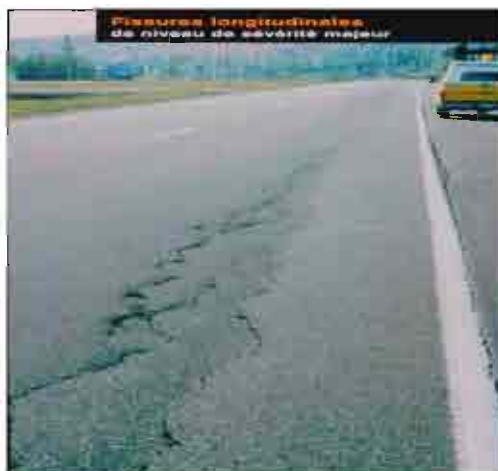
*Figure II-2 Fissurations longitudinales*

Il s'agit de cassures de surface, parallèles à l'axe de la chaussée.

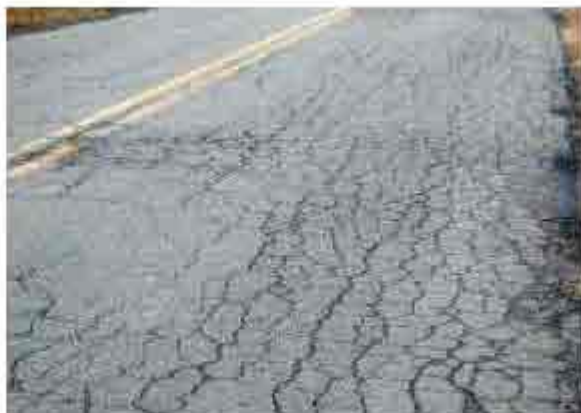
*Figure 11-3 faïençage serré*

Il s'agit d'un ensemble de fissures plus ou moins rapprochées, formant un maillage.

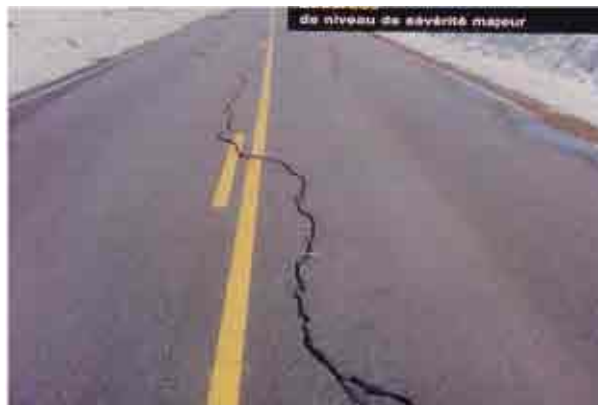
*Figure II-4 le lézarde*

- changement de volume des mélanges bitumineux à agrégats fins qui ont une teneur élevée en bitume.

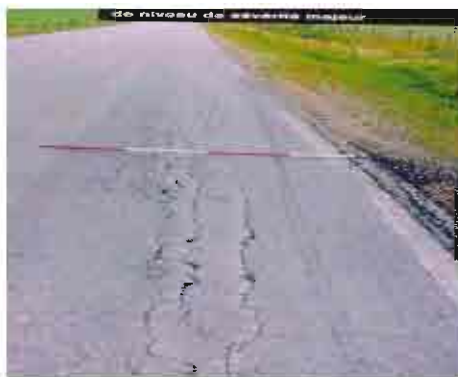
*Figure II-5 ornière à grand rayon*

NB : Ils évoluent vers un faïençage dans les ornières et la constitution de bourrelets (grand rayon), ou vers une augmentation de la profondeur (petit rayon).

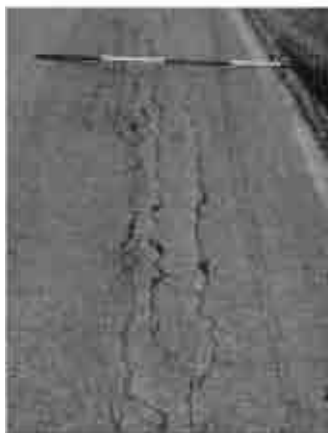
*Figure II-6 Affaissement de rive*

Ce sont des enfoncements prononcés, localisés à la partie de la chaussée comprise entre le bord et la bande de roulement de rive.

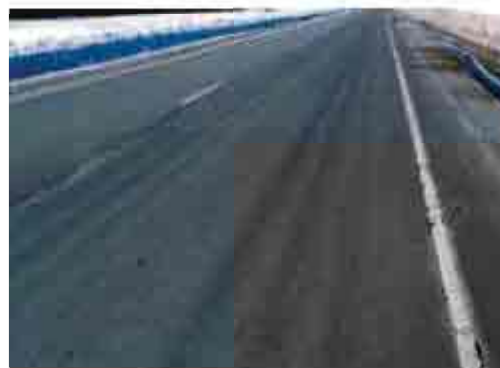
*Figure II-8 ondulations à courte longueur d'onde*

Ce sont des rayures longitudinales. Ils se produisent couramment au niveau des rampes.

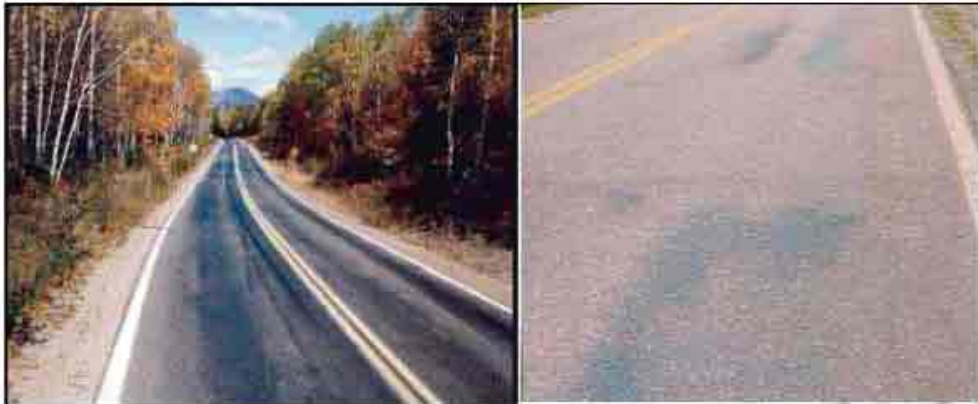
*Figure II-9 : les ressuauges*

Le ressuage s'observe plus sur les enduits, lorsque le dosage en liant est trop élevé. Il peut se produire pour la même raison sur les enrobés. C'est une remontée du liant à la surface du revêtement. Lorsqu'il est prononcé il peut se former des plaques glissantes très dangereuses pour la circulation. Il peut se manifester également par un décollement et un arrachement du revêtement lors du passage des véhicules et par des amorces de nids de poule.

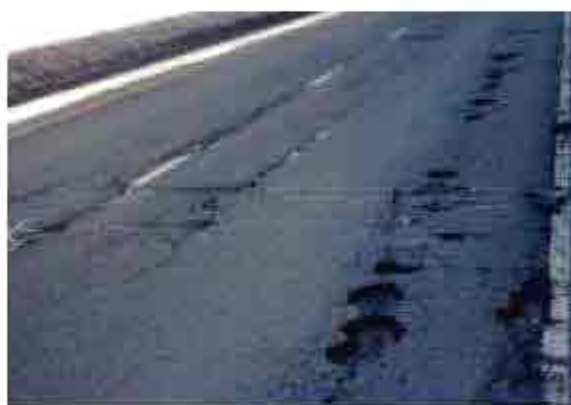
*Figure II-10 : pelades*

- Instabilité de la couche de roulement
- Défaut d'adhérence de la couche de roulement à la couche sous-jacente
- Épaisseur insuffisante de la couche de roulement
- Chaussée fortement sollicitée par le trafic.

Remèdes : Refaire le revêtement

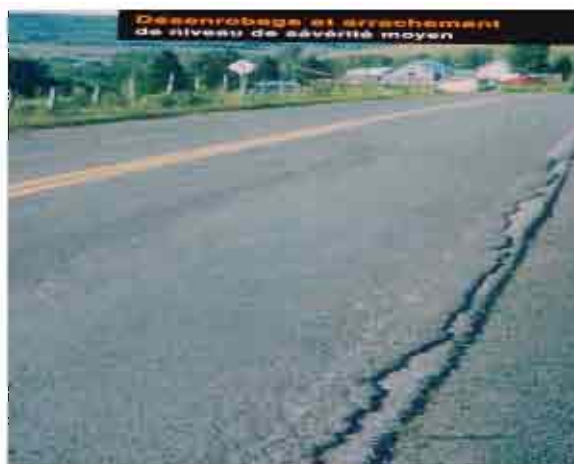
*Figure II-11 désenrobage et arrachement de bitume*

C'est la séparation progressive du film bitumineux et de l'agrégat. Souvent le plus petit granulat s'enlève d'abord, suivi du plus grand granulat. La surface de la chaussée devient de plus en plus rugueuse.

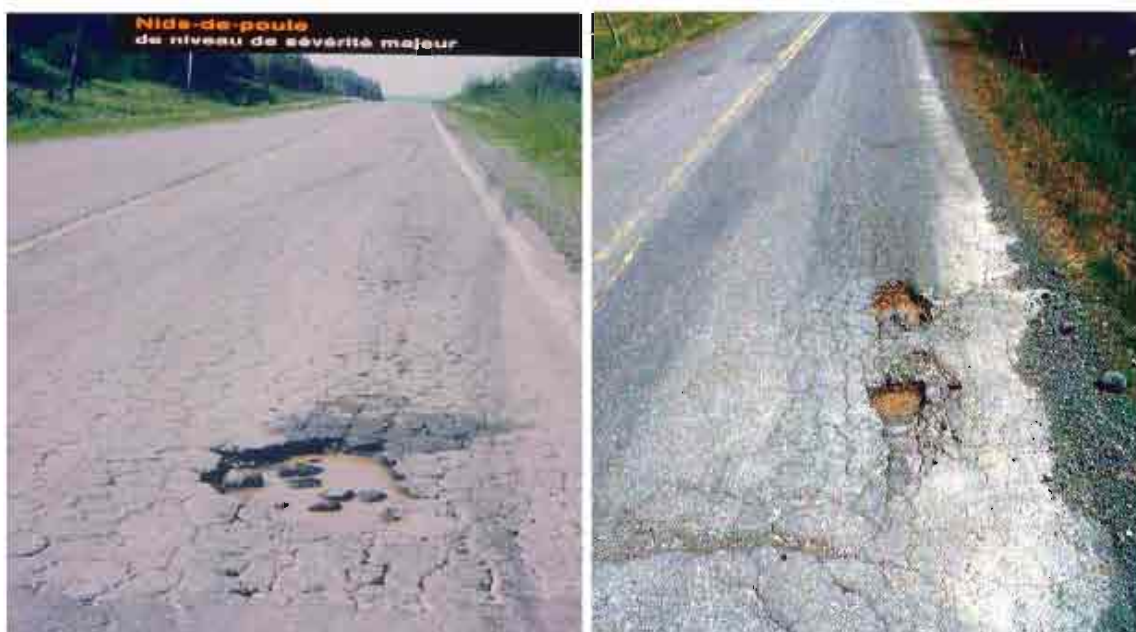
*Figure II-12 : Nids de poule*

- désagrégation et départ de matériaux dus à une mauvaise qualité de la chaussée.
- faiblesse ponctuelle de la fondation.
- désagrégation et le départ de matériaux dus à une mauvaise qualité de la chaussée.
- épaisseur insuffisante du revêtement.
- forte perméabilité de la couche de roulement.
- chaussée fortement sollicitée par le trafic lourd.

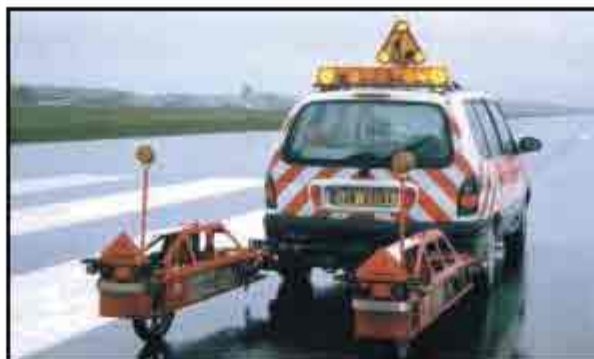
*Figure III.4 : Analyseur de Profil en Long*

Le capteur est constitué d'une remorque reliée à un véhicule tracté par l'intermédiaire d'une articulation à cardans. Les défauts d'uni du profil sont traduits en signaux électriques par une double transformation.

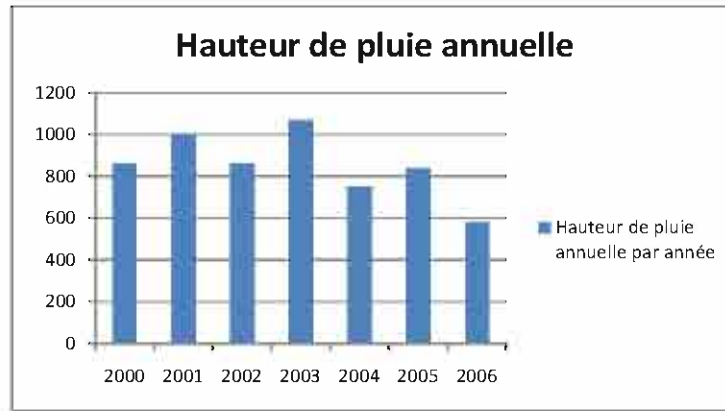
Figure III.5 : Évolution de la pluviométrie de 2000 à 2006

Les conditions hydrologiques en liaison avec le profil géométrique et les dispositions de drainage ont une incidence importante sur l'état hydrique de la chaussée. La région de Tamba reçoit en moyenne environ 1000mm par an.

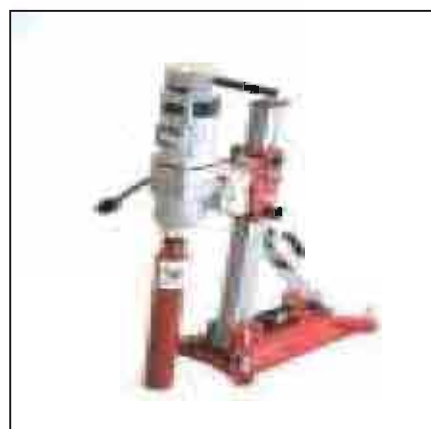
*Figure IV.1 : Carotteuse*

Le carottage est un essai qui consiste à découper et à extraire d'une chaussée un échantillon cylindrique, appelé carotte. Une simple observation visuelle permet de connaître la nature et l'état des matériaux.

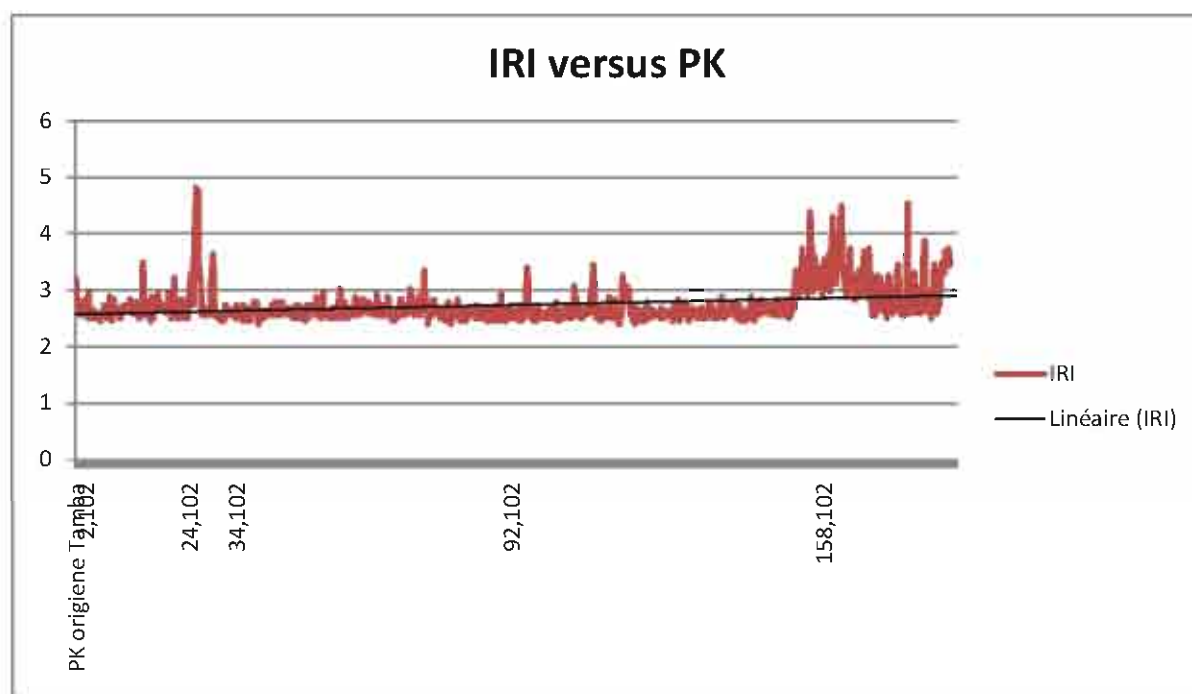
Figure IV.4 : Résultat des mesures d'IRI de Tamba à Kidira

NB : Ces valeurs concernent tout le tronçon de Tamba à Kidira.

L'uni a été estimé en adoptant les valeurs suivantes suggérées par HDM :

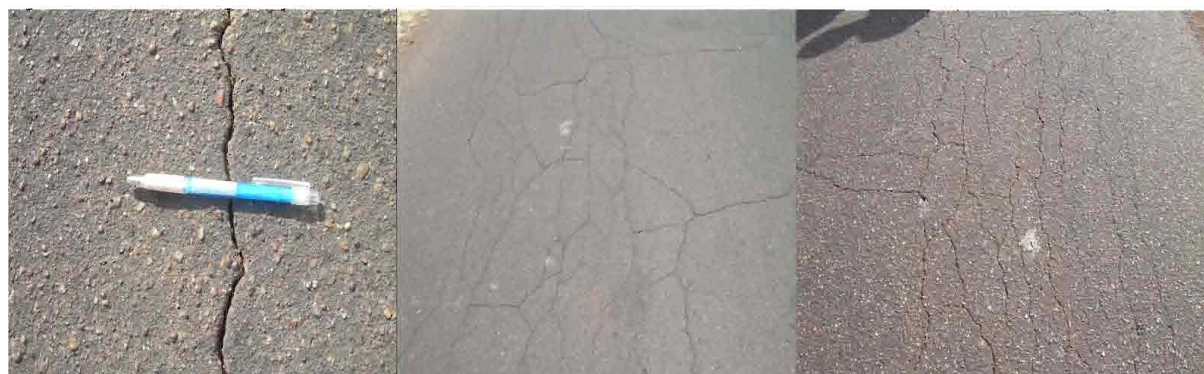
*Figure IV.6 : Évolution de la dégradation d'une simple fissure vers un faïençage en passant par un maillage serré.*

Le vieillissement du bitume peut contribuer à accentuer le phénomène en augmentant la rigidité du revêtement bitumineux et diminuer ainsi sa flexibilité sous le passage des charges.

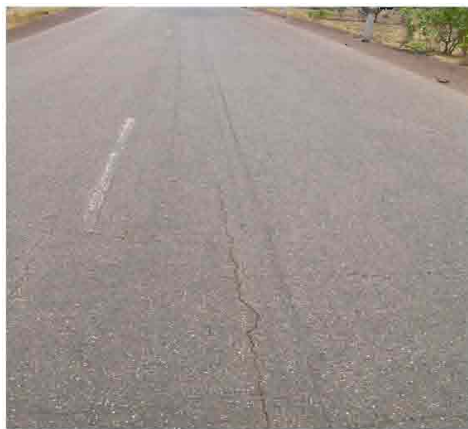
*Figure IV.7: Fissures longitudinales sur ornières créées sur les traces des roues*

L'orniérage apparaît au niveau des traces des roues, à moins d'un mètre du bord de la couche de roulement. Il est souvent associé à une fissuration en faïençage. La faiblesse des dénivelés prouve que ces déformations sont dues essentiellement à la déformation du revêtement sous trafic canalisé, et nous ne pouvons pas incriminer l'assise ou du sol-support à ce sujet.

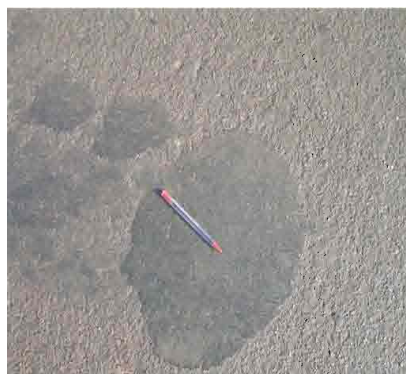
*Figure IV.8 : Ressuage*

Les parties où le revêtement a le plus ressue ne concernent pas le sand asphalt. Et les rares cas où c'est le sand asphalt qui a ressue, ces ressues sont ponctuels et pourraient s'agir d'une trainée de liant sur le revêtement.

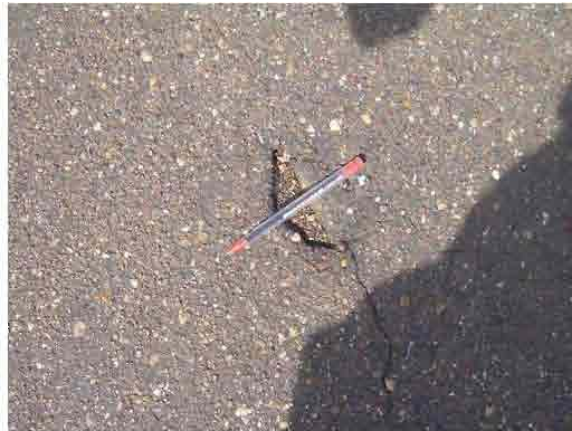
*Figure IV.9 : Mottes sur le revêtement en sand asphalt*

Ci-dessous une illustration de médiocrité de matériaux d'emprunt. Le revêtement laisse apparaître des mottes qui sous l'effet du trafic se détachent et donne naissance à des nids de poules.

L'alternance de zones saines d'apparence claire qui présentent une bonne tenue et des zones sombres souvent dégradées, et théoriquement pour les mêmes teneurs en bitume, montre l'effet de la composition granulométrique voir minéralogique sur la qualité du revêtement en sand asphalt. Par moment il a été utilisé du granulat de qualité meilleure, vu les tronçons de qualité très marquants rencontrés sur la route entre Tamba et Kidira. Et, par moment également du sable de qualité médiocre a été utilisé.
