L'HOMME GESTIONNAIRE DE SON MILIEU FACE A L'ÉROSION EN LAVAKA AU LAC ALAOTRA (MADAGASCAR)

Jacques TASSIN
CIRAD-Forêt

Tassin, J. - L'homme gestionnaire de son milieu face à l'érosion en lavaka au lac Alaotra (Madagascar), pp. 340-344, Bulletin du RESEAU EROSION n° 15, 1995.

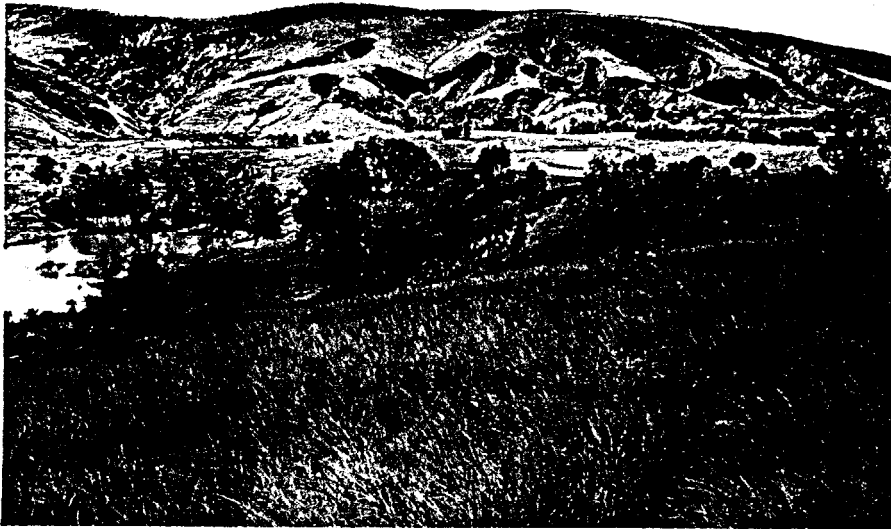
Après avoir été presque entièrement déforesté, le Lac Alaotra est devenu une terre de transhumance pour laquelle les *lavaka* (en arrière-plan de la photo) n'avaient guère d'incidence défavorable ; ...

Dans la très grande majorité des cas, le recul du *lavaka*, produit par érosion régressive et effondrement des parois périmétrales, n'affecte que des terrains voués à l'élevage extensif. Les conséquences pastorales du *lavaka* restent plutôt négligeables. La tête du *lavaka* est parfois même utilisée comme parc à zébus quand elle n'est pas directement cultivée.

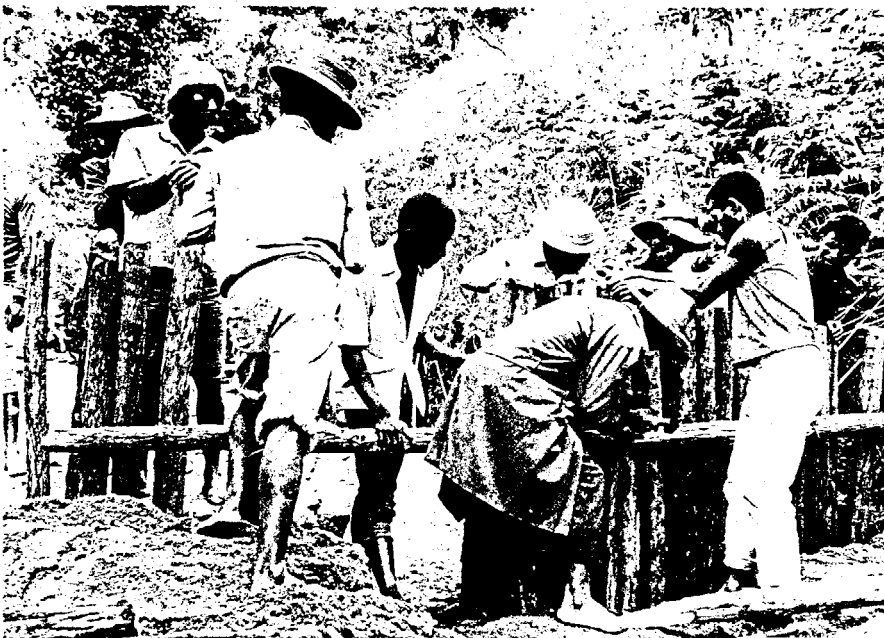
... l'impact sur le monde agricole est tel que les paysans se mobilisent aujourd'hui volontiers pour participer à des travaux visant à réduire les ensablements. Une goutte d'eau dans un fleuve de sable qui, tôt ou tard, entraînera un changement des systèmes de production agricole des zones les plus affectées.

Aujourd'hui, avec la paupérisation croissante des populations rurales, le déclin des activités pastorales (lié en partie à l'insécurité), la raréfaction des surfaces rizicultivables encore disponibles et l'absence de structure de gestion des aménagements véritablement opérationnelle, de nombreux paysans de l'Alaotra tentent de réduire eux-mêmes les ensablements qui compromettent leur propre survie. Certains riziculteurs se sont groupés pour endiguer des réseaux entiers de rizières menacées. Ces aménagements se sont malheureusement révélés souvent inefficaces.
