Le contrôle de l'érosion dans l'Atacora au Bénin

AMENAGEMENT DU PROJET

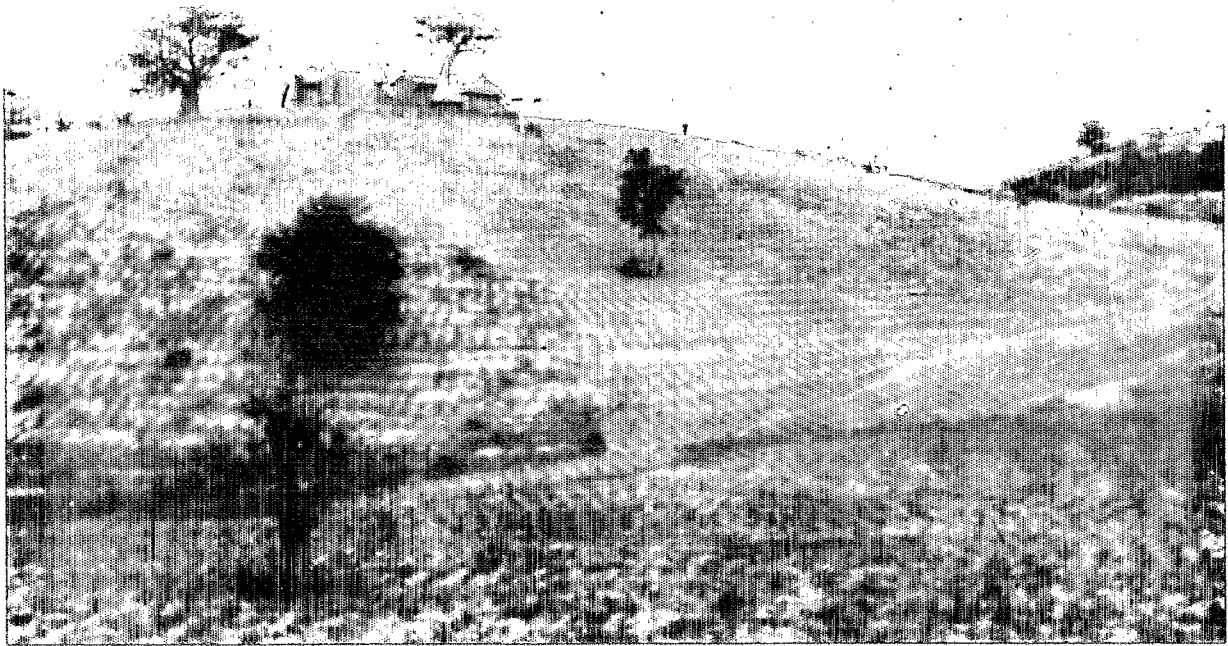
Fig.1.Situation avant le sol est nu; les habitations sont visibles de loin; les arbres sont rares.

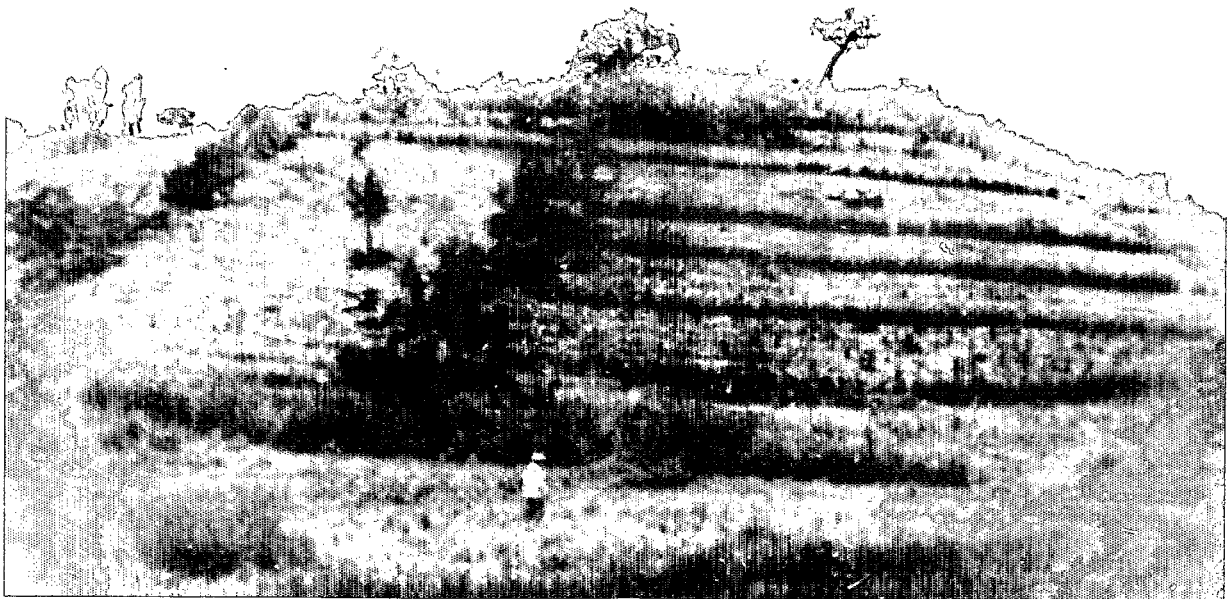
Fig.2.Situation 3ans après aménagement: le couvert végétal reprend ses droits; l'arbre réapparaît autour des habitations qui ne sont plus visibles de loin.

Les ravines ont été comblées au bout de trois ans. Le couvert végétal se reconstitue progressivement. Le rendement du sorgho a augmenté de 67 % et celui du fonio de 50 % dans la zone aménagée. Toutefois le dispositif introduit est confronté à des difficultés comme la destruction du vétiver en saison sèche par les termites et l'appétabilité du vétiver et de *G. sepium* par les ruminants.
