Le rôle de la couverture végétale dans la redistribution des sédiments et du carbone des sols par le ruissellement: colline de Rwaza, Butare, Rwanda

Jan Moeyersons

Moeyersons, J. - Le rôle de la couverture végétale dans la redistribution des sédiments et du carbone des sols par le ruissellement : colline de Rwaza, Butare, Rwanda, pp. 99-112, Bulletin du RESEAU EROSION n° 23, 2004.

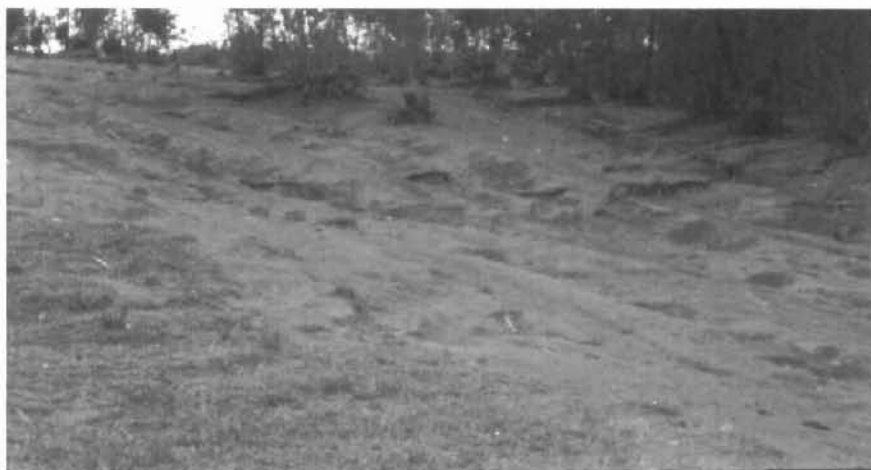
Fig 8a: Les sentiers de passage de bétail montrent généralement un sol nu. A Rwaza, cette zone perd annuellement l'équivalent de 187 tonnes/ha de terres par ruissellement

- Le passage du bétail à RWAZA 2 a entraîné une érosion de 187 tonnes/ha/an.
- Les figures 8a à 8h illustrent les types d'usage de sol

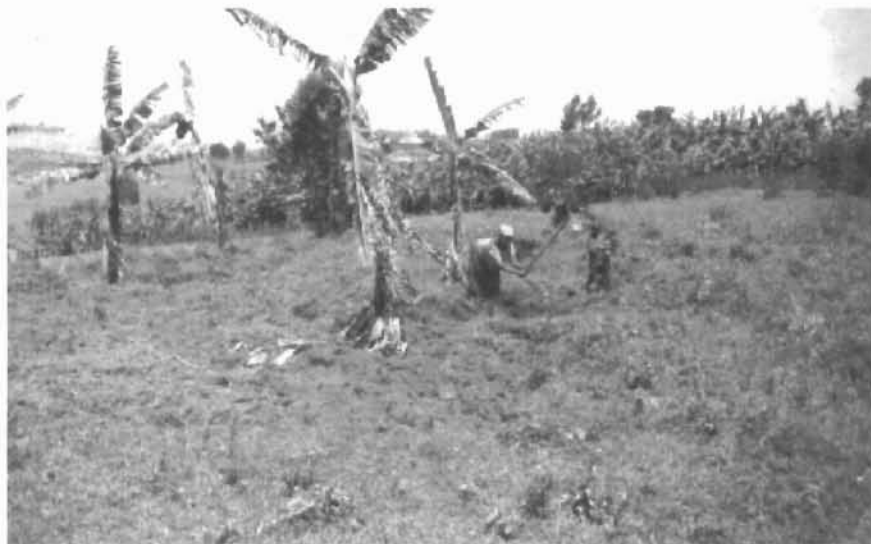
Fig. 8b: Les champs cultivés connaissent des vagues d'érosion, suscitées par le simple travail par la houe en combinaison avec l'érosion hydrique subséquente de la terre ameublie: 120 tonnes/ha/an ne font pas exception

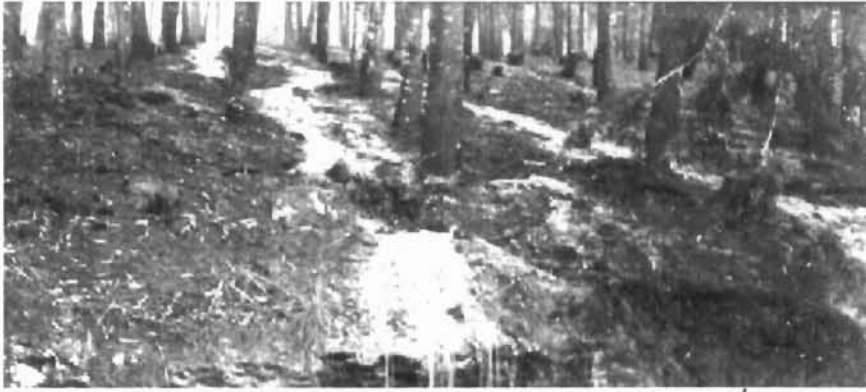
Fig. 8c: Les bois d'eucalyptus manquent souvent d'une strate inférieure de végétation. Certains bois sur la colline de Rwaza subissent des pertes de l'ordre de 75 tonnes/ha/an

- La plantation d'*Eucalyptus* sp. à RWAZA 3a a enregistré une perte annuelle de 75 tonnes/ha. Il est connu que ce type de végétation empêche souvent le développement d'une sous-strate végétale à cause de la libération de terpènes (Munyarugerero, 1978).

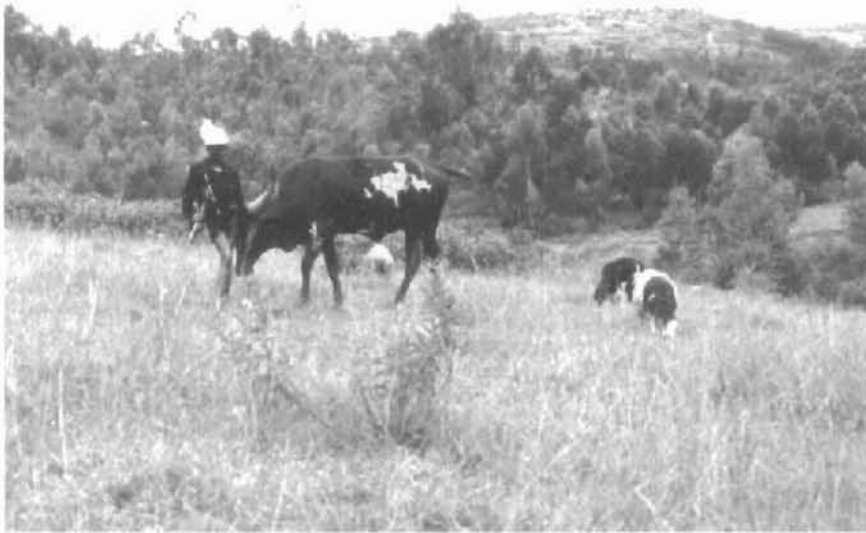
Fig. 8d: Les herbes, même partiellement broutées, ont un grand potentiel de fixation des terres. Dans les conditions de pâturage à Rwaza, la combinaison de *Cynodon dactylon* avec *digitaria sp.* et *brachystaria* retient les dépôts à partir d'une pente inférieure à 16°

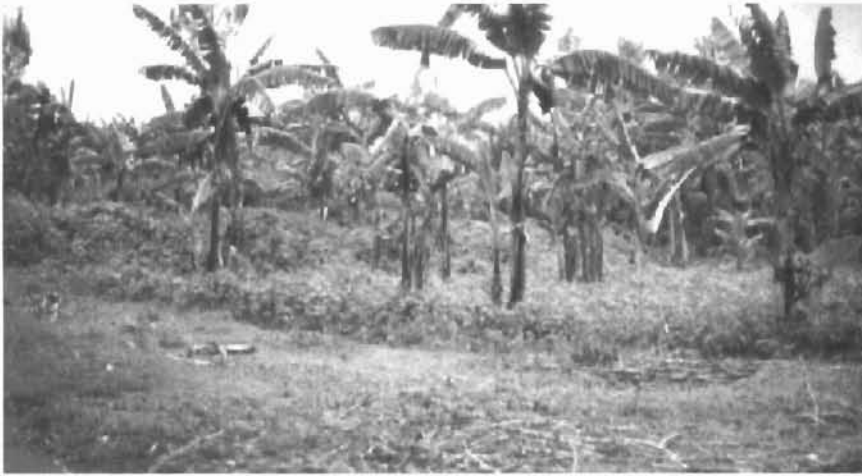
Fig. 8e: Jeune plantation de bananes. Après couverture complète, elle protégera complètement le sol. Erosion zéro.

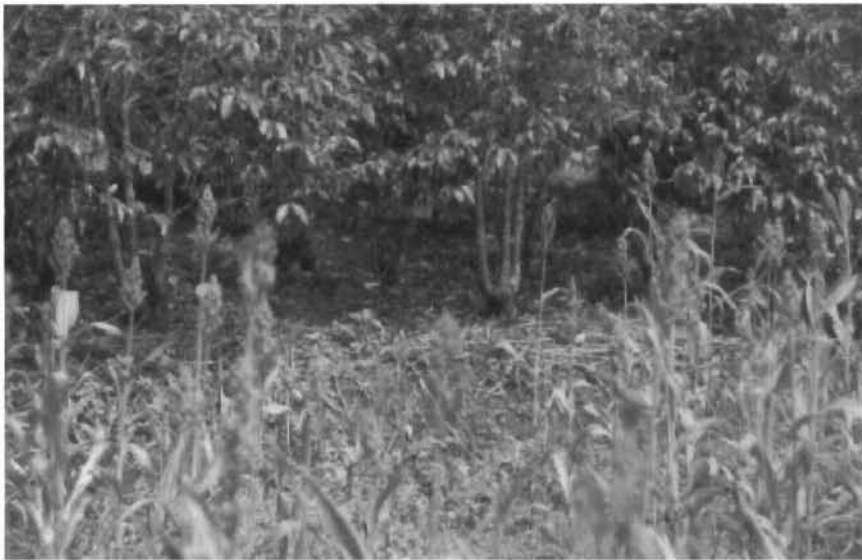
Fig. 8g: Des cultures serrées paillées, comme ici le café, n'entraînent aucune érosion.

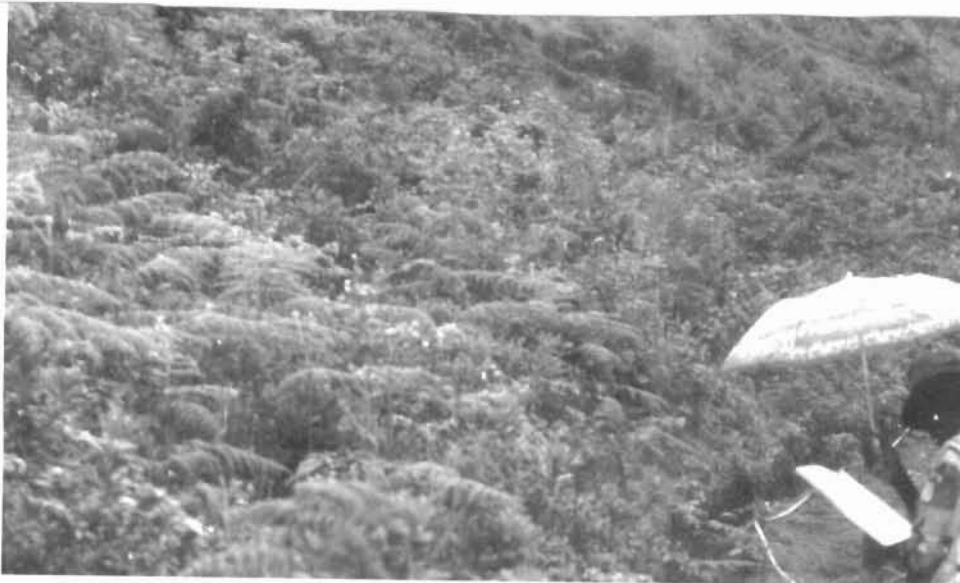
Fig. 8h: Broussaille à *Pteridium* cfr. *aquilium* fixe beaucoup de sédiments en transit, même sur une pente forte jusqu'à 78%

Ces mesures montrent le rôle important des différents types de couvert végétal et d'utilisation du sol dans la redistribution des sédiments sur la colline de Rwaza. Il apparaît que la brousse à *Pteridium* *cfr. aquilinum* figure parmi les types de végétation au potentiel de piégeage des terres le plus élevé. Les usages du sol qui entraînent les érosions les plus prononcées sont le labour et le passage du bétail au niveau des sentiers. Notons également l'effet négatif du pâturage sur la capacité de piégeage des herbages.
