MEMOIRE DE MAITRISE DE GEOGRAPHIE  
OPTION : GEOGRAPHIE PHYSIQUE

**THEME : ASSAINISSEMENT PLUVIAL URBAIN DU BASSIN  
VERSANT DU MARIGOT DE WEMTENGA (OUAGADOUGOU)  
PAR LES TECHNIQUES ALTERNATIVES : ETUDE  
HYDROLOGIQUE ET FAISABILITE DES BASSINS DE  
STOCKAGE.**

Présenté par :  
KANE Abdoulaye

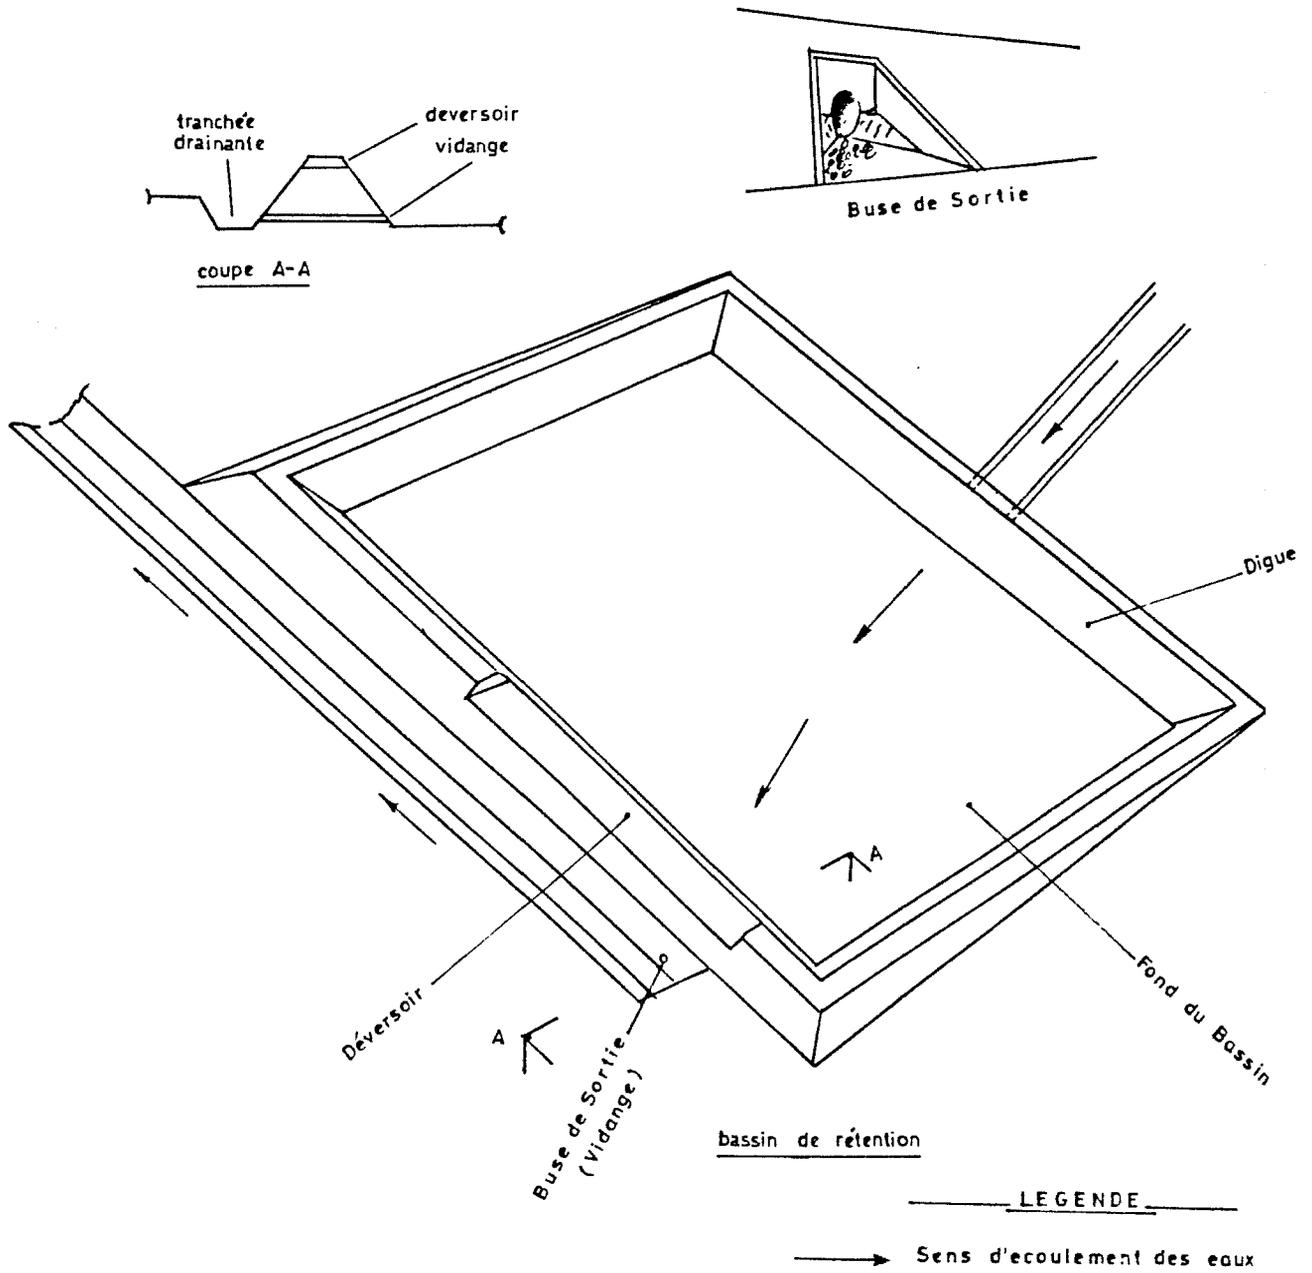
Figure 1 : Bassin de rétention et buse de sortie.

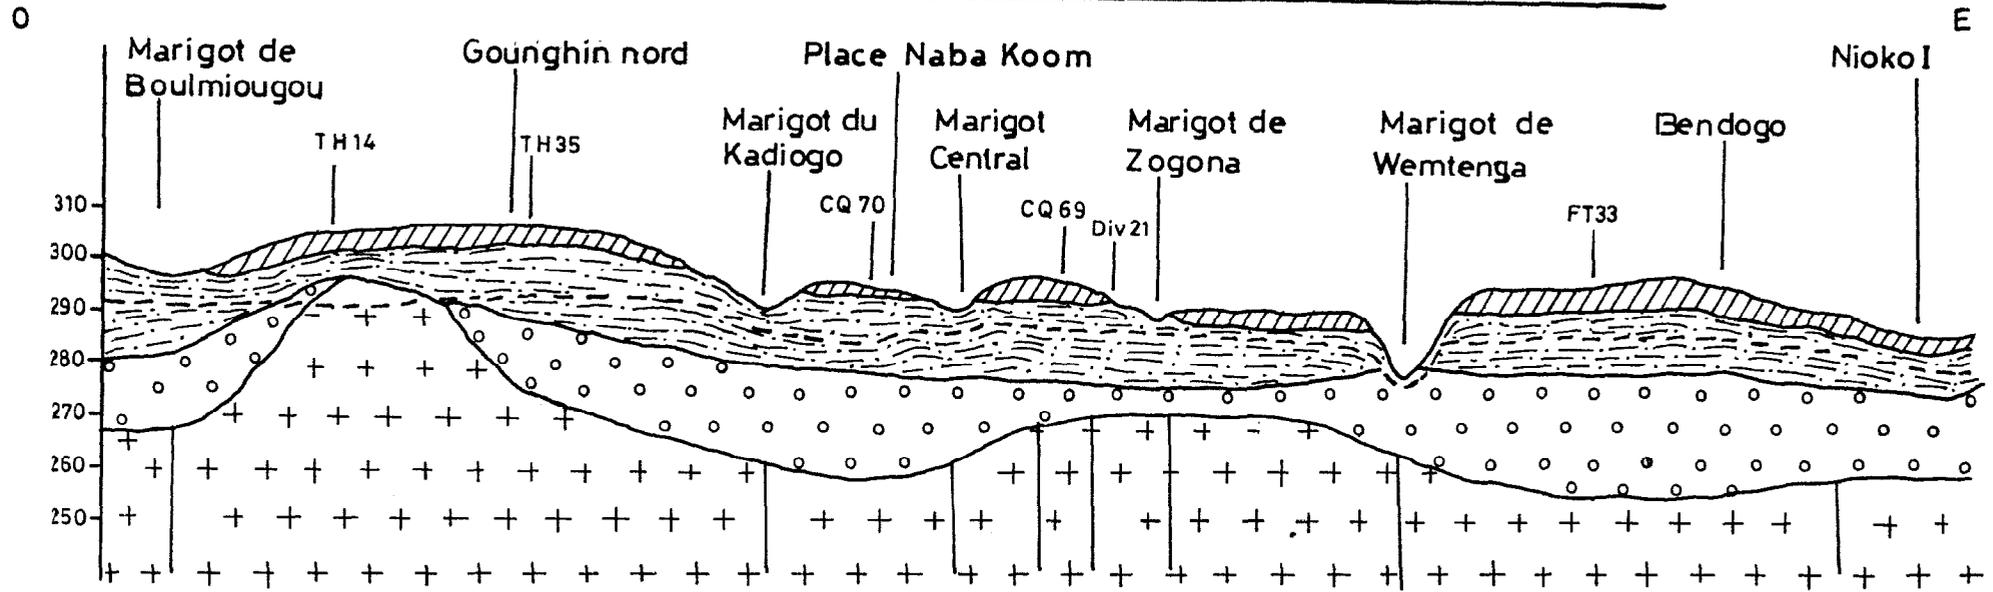
# COUPE GEOLOGIQUE O-E DE OUAGADOUGOU

- à la base est le socle granitique, situé à une profondeur moyenne de 45 mètres; il a subi une fracturation,
- ce substratum est directement recouvert des produits de désagrégation que sont les arènes. Elles correspondent à des couches d'altérations épaisses qui expliquent le nombre important de forages qui a été réalisé tout au long de la ligne de la coupe,

- enfin, cet ensemble est couronné de cuirasses disposées en lambeaux de part et d'autre du cours d'eau. Elles moulent un ancien relief aplani dont le relief actuel provient par incision. D'une structure alvéolaire, elle est dotée d'une grande porosité. Elle est par ailleurs parcourue de multiples fissures qui, en s'élargissant, peuvent conférer à la couche une bonne perméabilité.

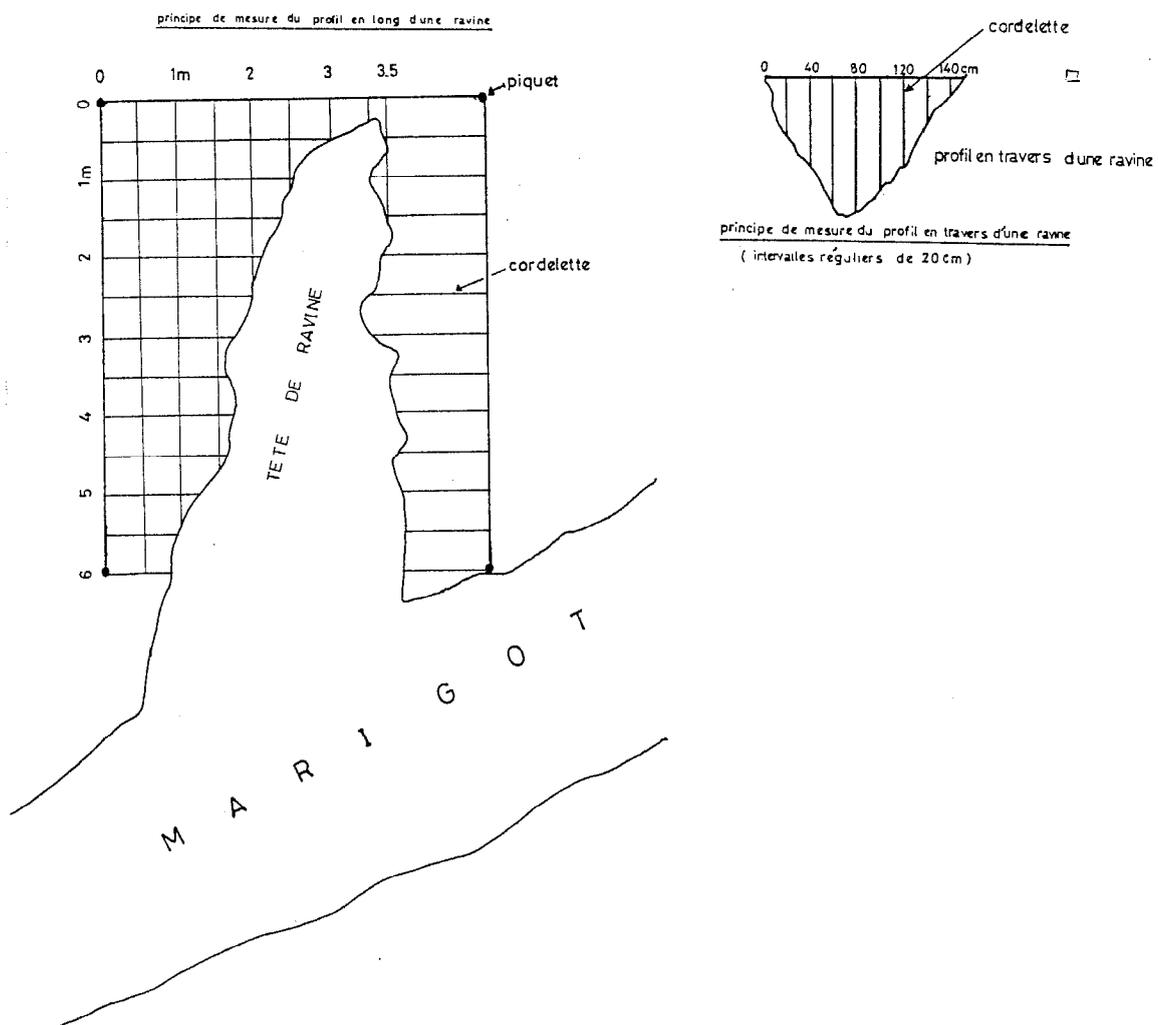
Figure n°4: Dispositif de mesure expérimentale de mesure sur ravine

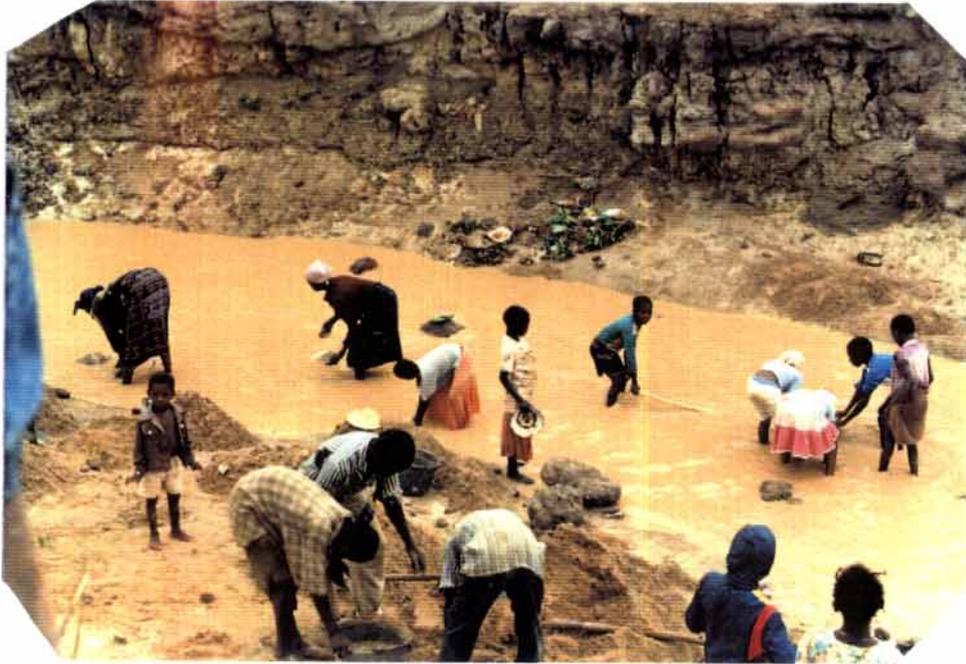
PHOTO N°1

Photo n°1: Scène d'enlèvement de sable par les populations riveraines du marigot de Wentenga, à l'aval immédiat du pont du boulevard Charles de Gaulle. Fin Juillet 1992. Auteur: A.KANE.

Pour des fins commerciales ou pour aménager leurs concessions, les populations riveraines procèdent à l'enlèvement de ce sable dès que l'écoulement du marigot devient laminaire. Par raclage du fond du marigot, et surtout de la base des berges, ces actions provoquent des phénomènes d'affouillement, et à terme, l'effondrement des berges (photo n°1 à n°3).

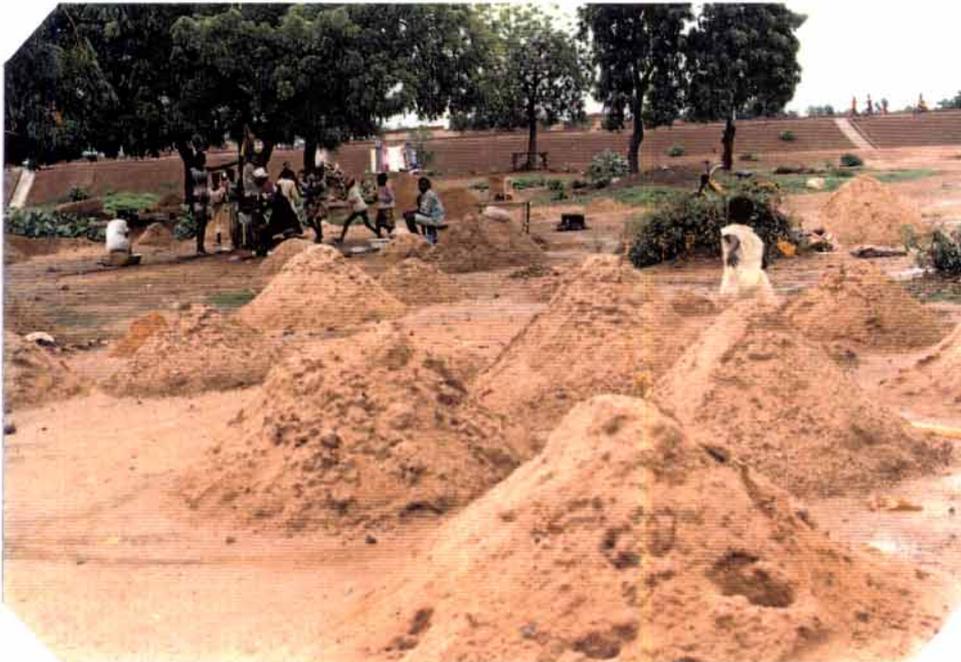
PHOTO N°2

Photo n°2: Bord du marigot de marigot de Wentenga; aval immédiat du pont du boulevard Charles de Gaulle. Mise en tas du sable prélevé dans le lit. Fin Juillet 1992  
Auteur: A. KANE

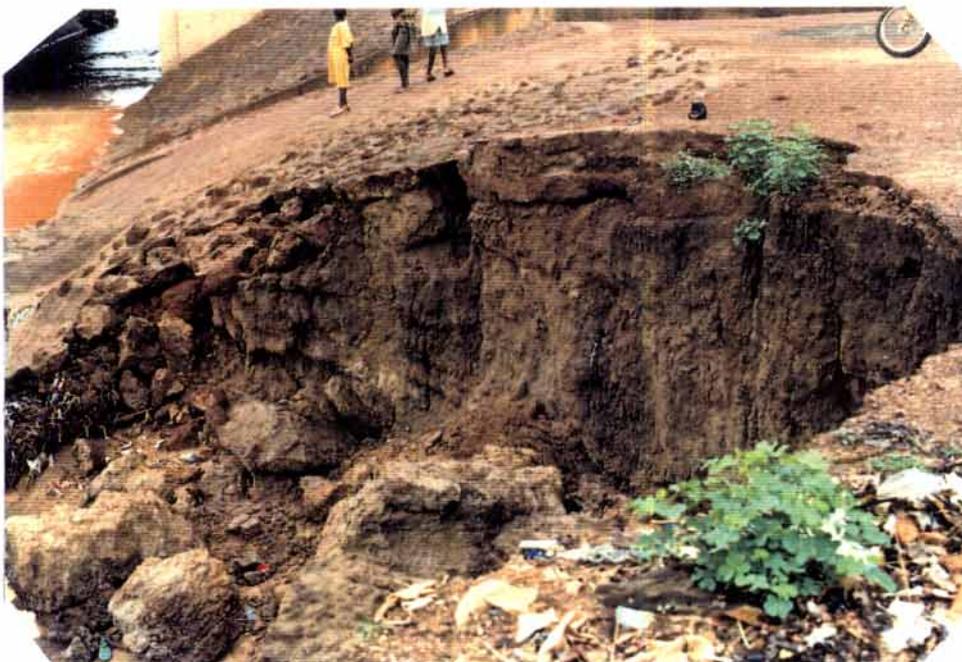
PHOTO N°3

Photo n°3: Effondrement de la berge du pont du boulevard Charles de Gaulle par affouillement de la base. Août 1992. Auteur: A. KANE

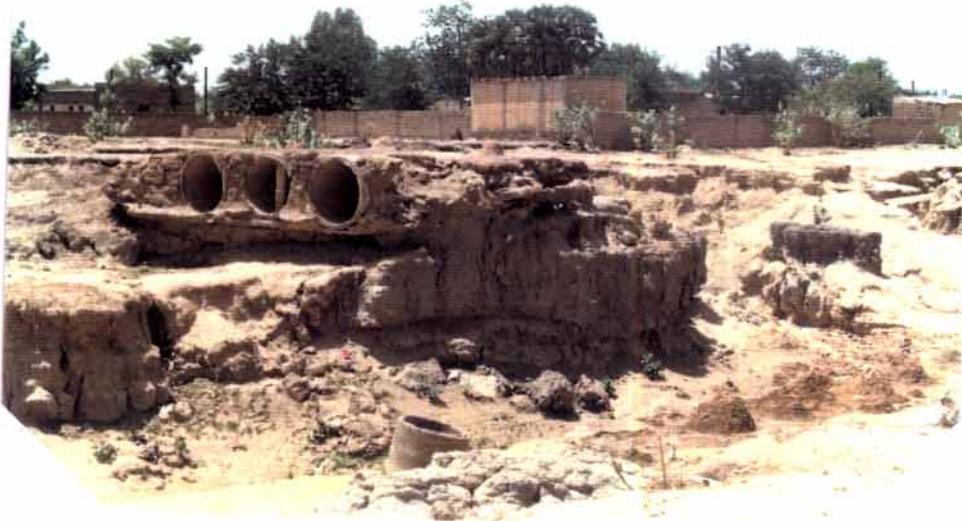
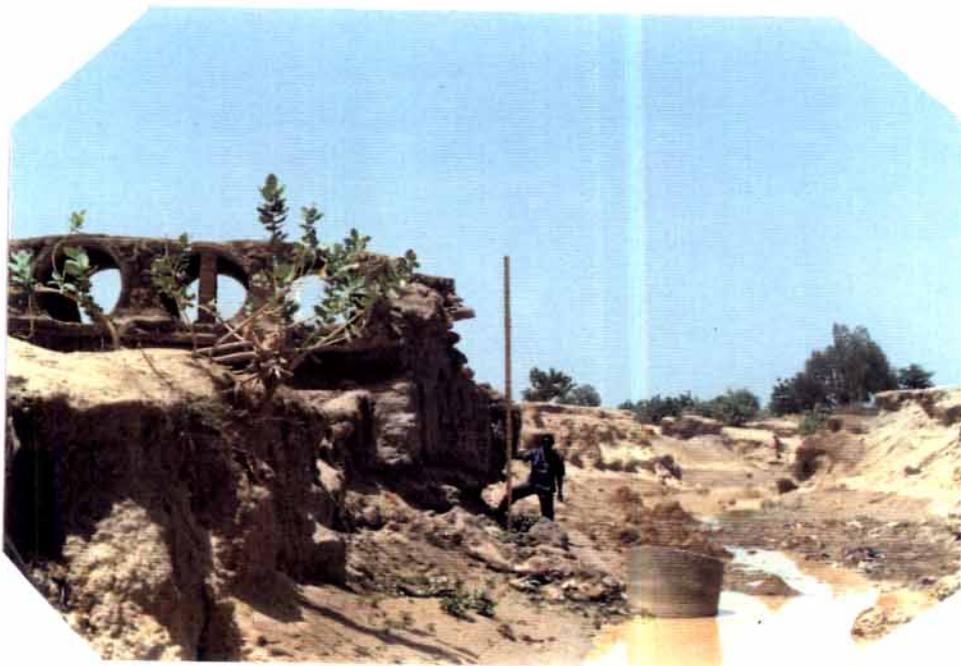
PHOTO N° 4

Photo n°4: Dissection du lit du marigot de Wemtenga à mis parcours entre les ponts du boulevard Charles de Gaulle et de la route nationale n°4. Remarquer la dénivelée importante entre le radier d'une ancienne buse et le fond actuel du lit du marigot. Cela indique par ailleurs que le cours d'eau a dû changer de direction au cours du temps.

La conséquence est l'élargissement rapide des berges. Ceci, facilement observable tout au long du lit du marigot, est à certains endroits très spectaculaire, et en particulier dans la partie aval du bassin versant, au-delà de notre zone d'étude. Le lit s'en trouve très disséqué (photos n°4 et n°5).

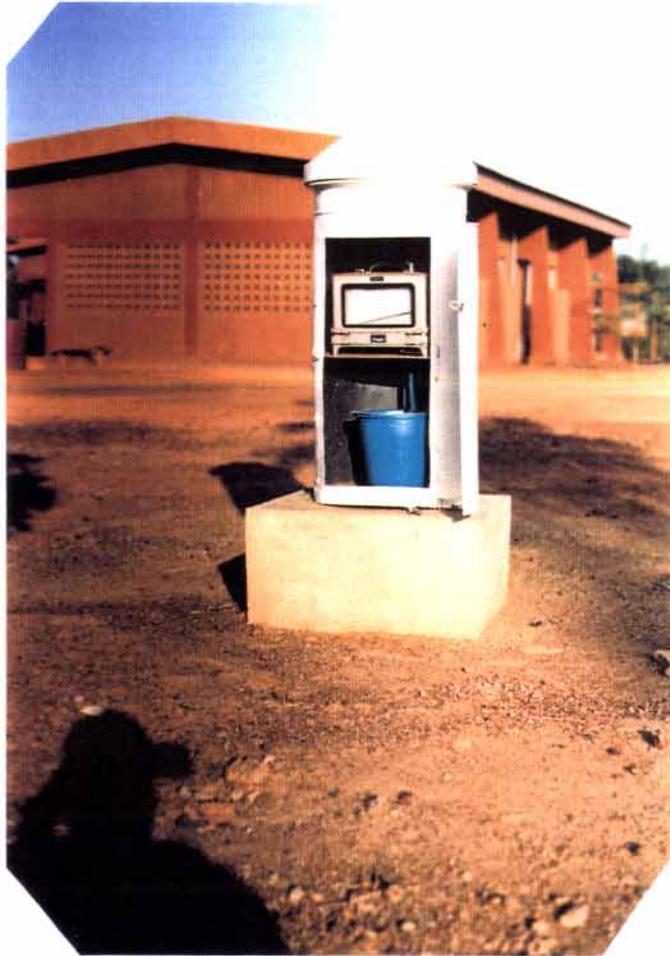
PHOTO N° 6

Photo n°6: Pluviographe à augets basculeurs à l' International School of Ouagadougou  
(Zogona). Août 1992.

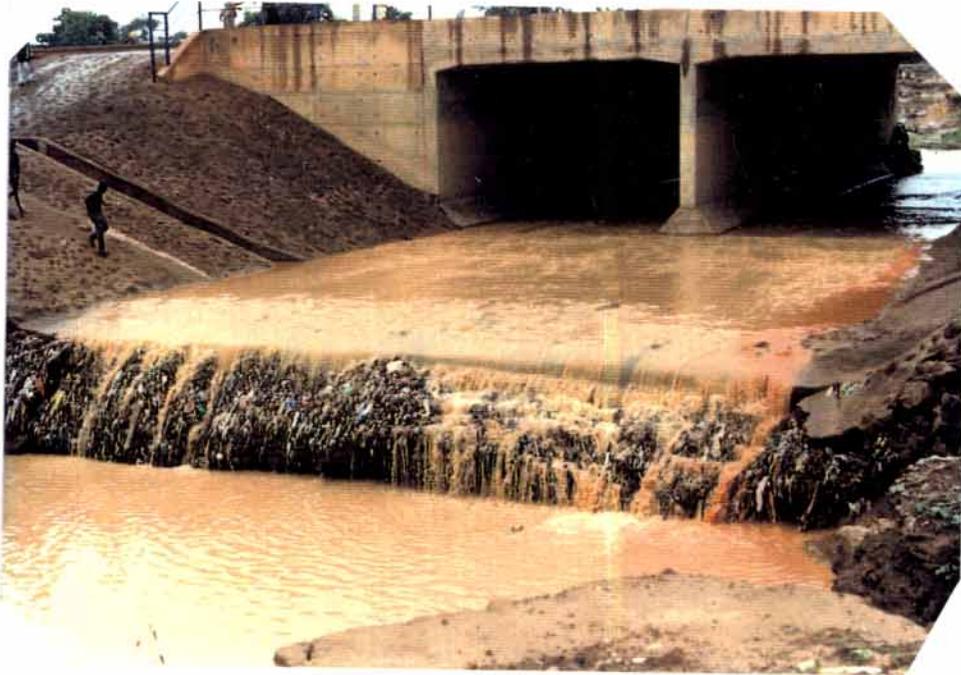
PHOTO N°8

Sous l'effet de l'érosion régressive, la base aval des radiers des deux ponts s'est affouillée, créant ainsi des points de chute des eaux de ruissellement. Ces lieux nous ont servi de seuils de contrôle (photo n°8).

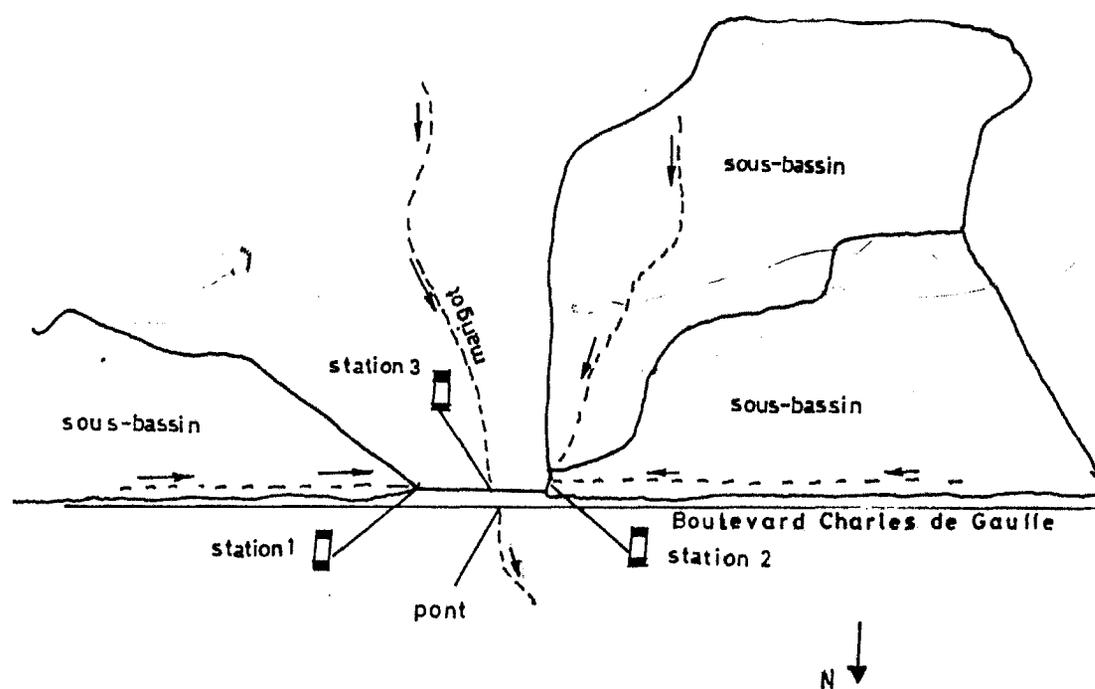
Figure n°5 : Stations au pont de Gaulle

- Station installée: Station n° 3
- Station Complémentaire: Stations n° 1 & 2
- Sens d'écoulement des eaux

schéma suivant. Ceci permettrait de déterminer le comportement des sous-bassins dont les deux caniveaux latéraux constituent les exutoires.

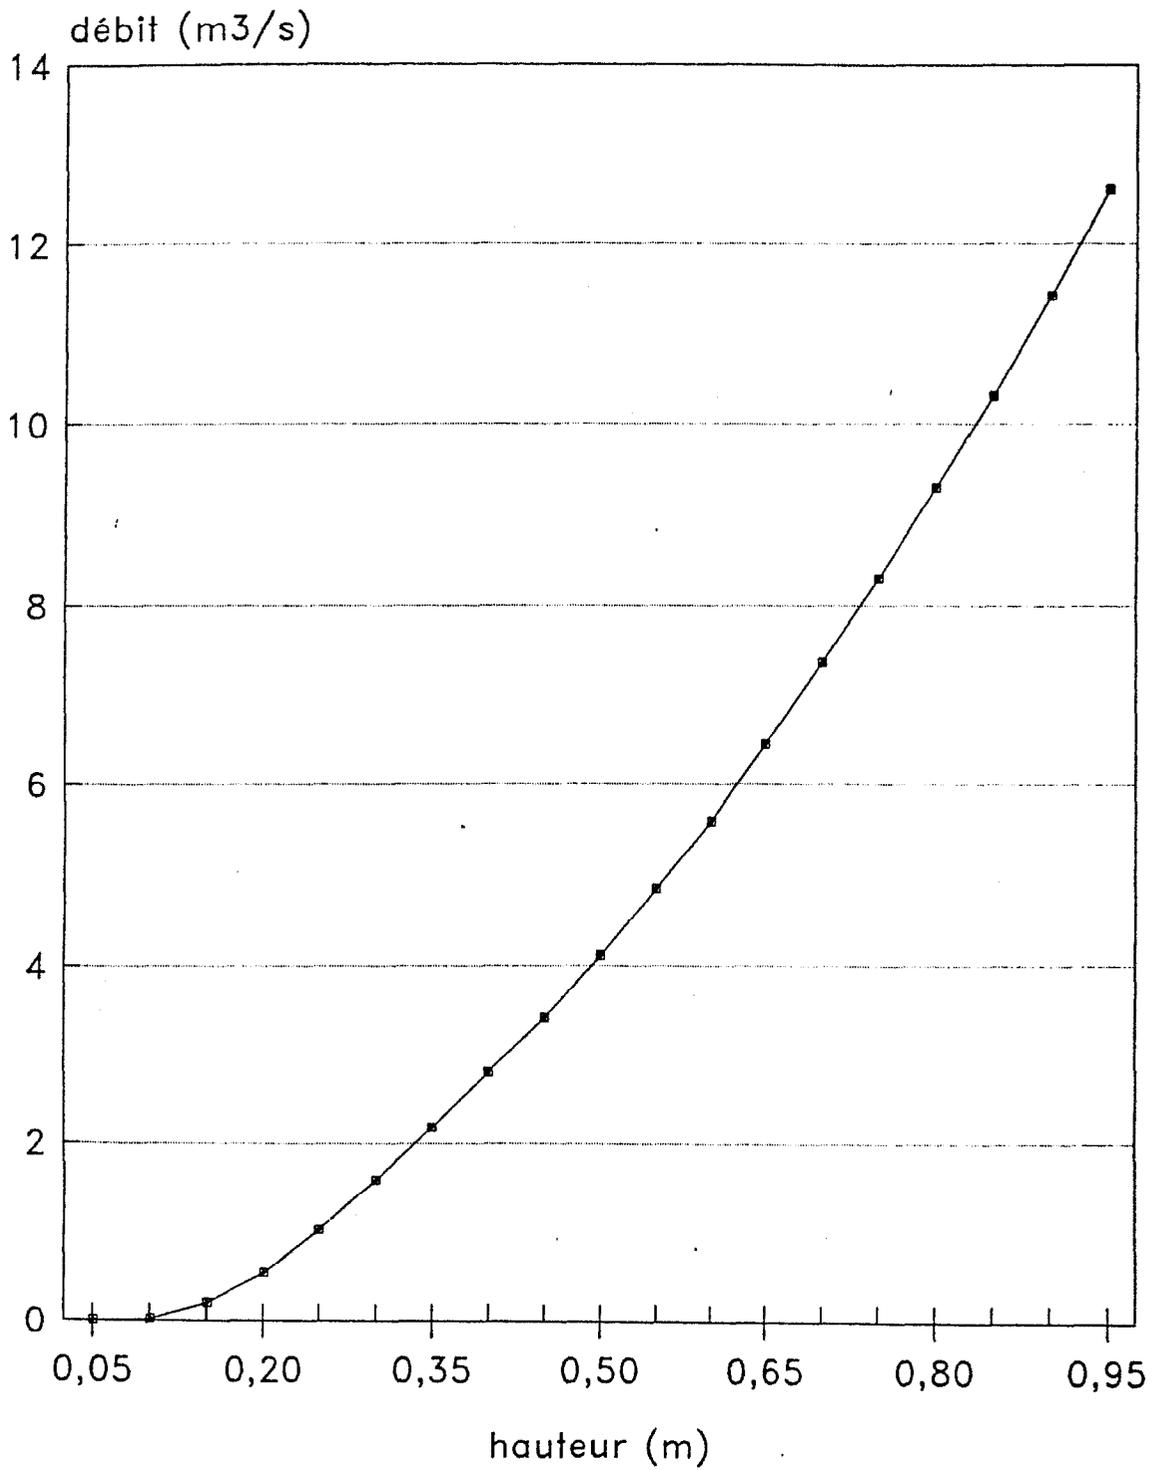
COURBE DE TARAGE : STATION DU BOULEVARD CIRCULAIRE

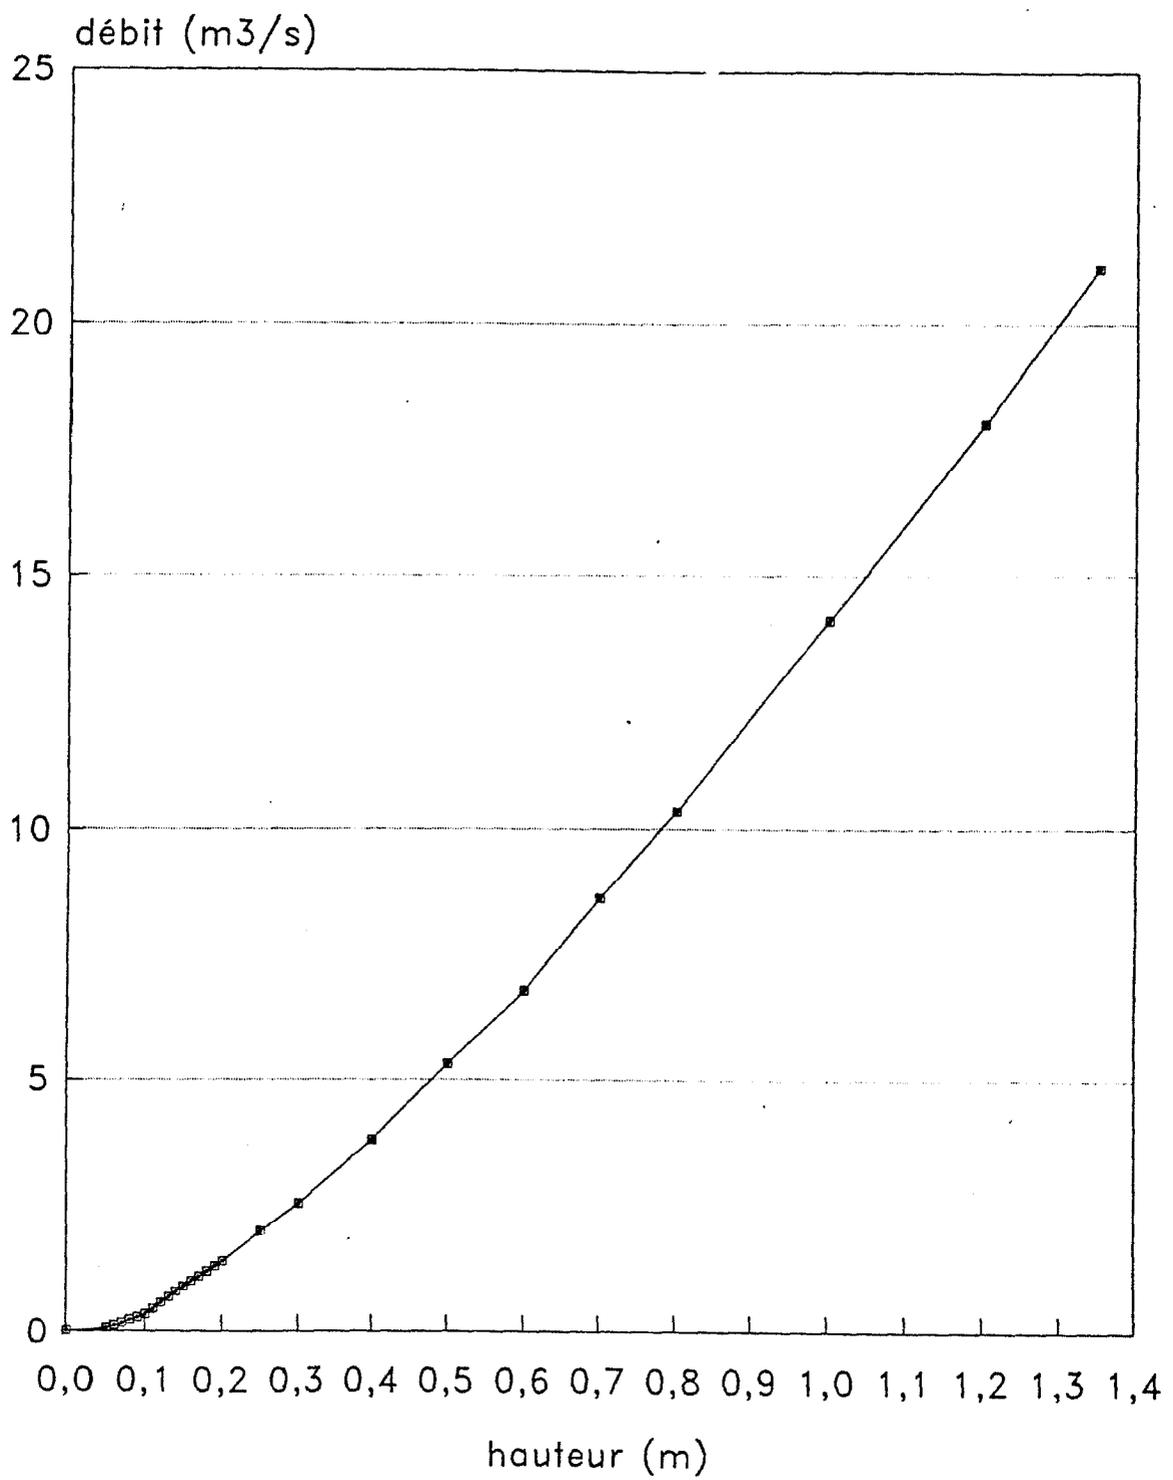
COURBE DE TARAGE : STATION DU BOULEVARD CHARLES DE GAULLE

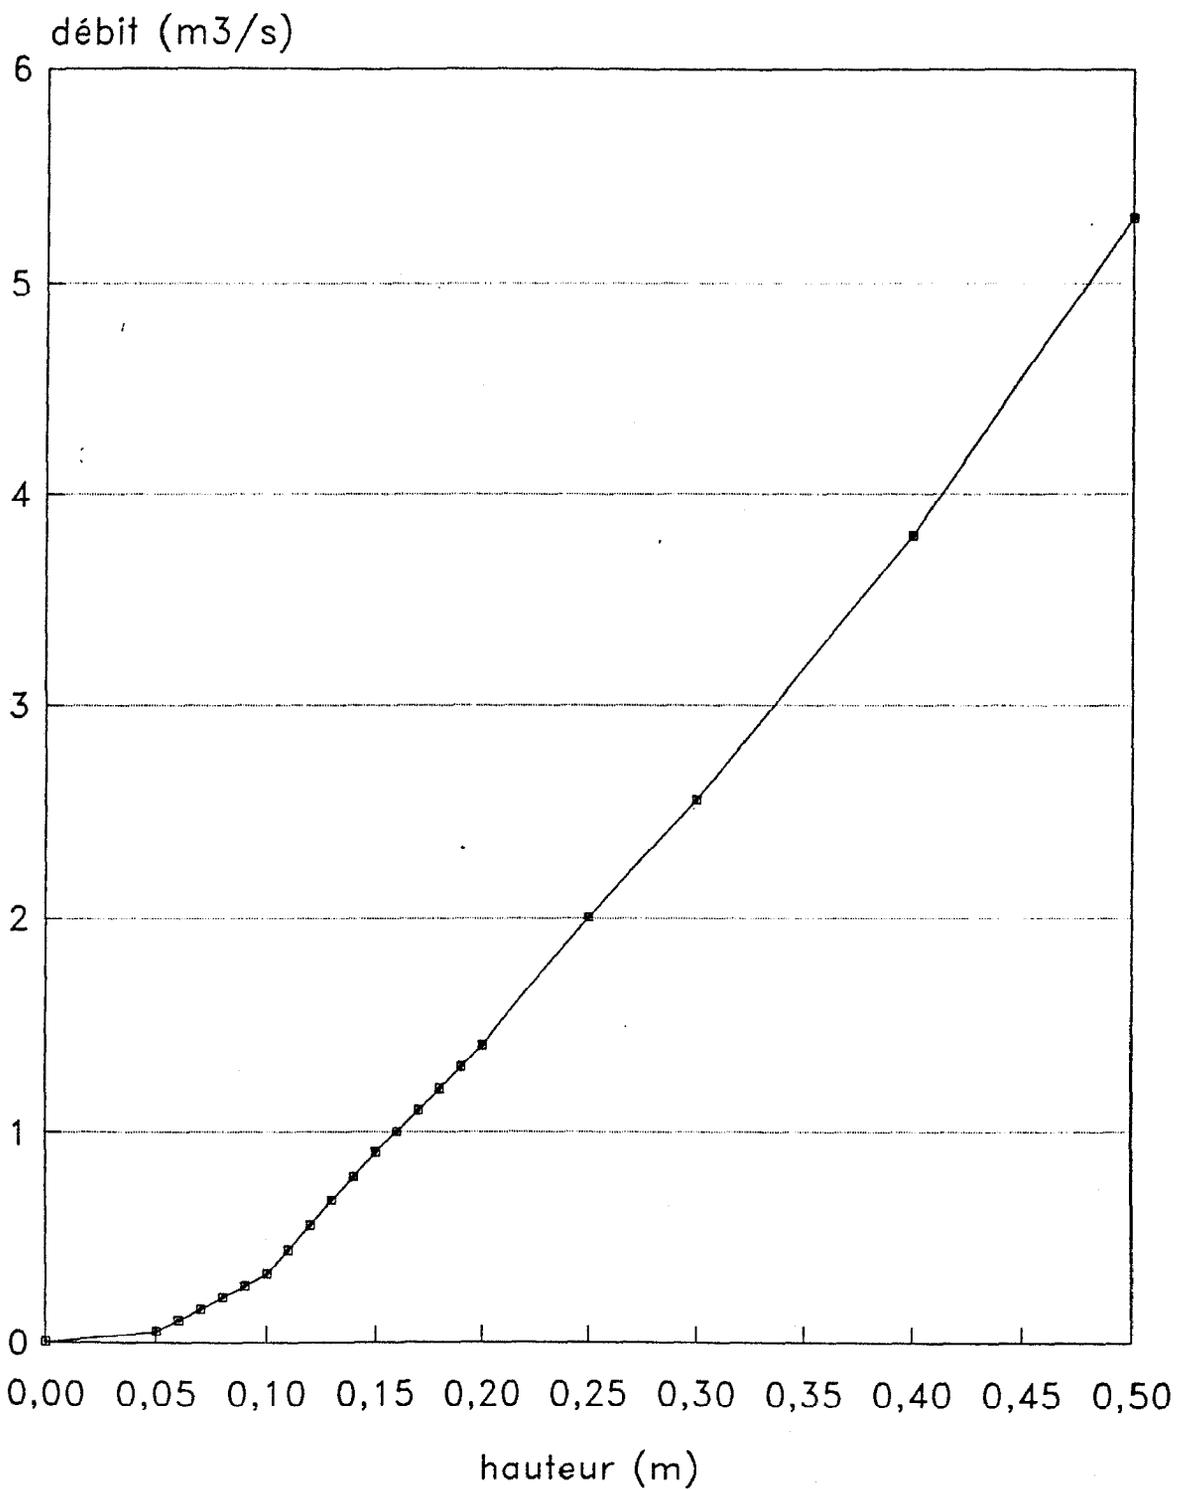
COURBE DE TARAGE : STATION DU BOULEVARD CHARLES DE GAULLE  
Basses Eaux

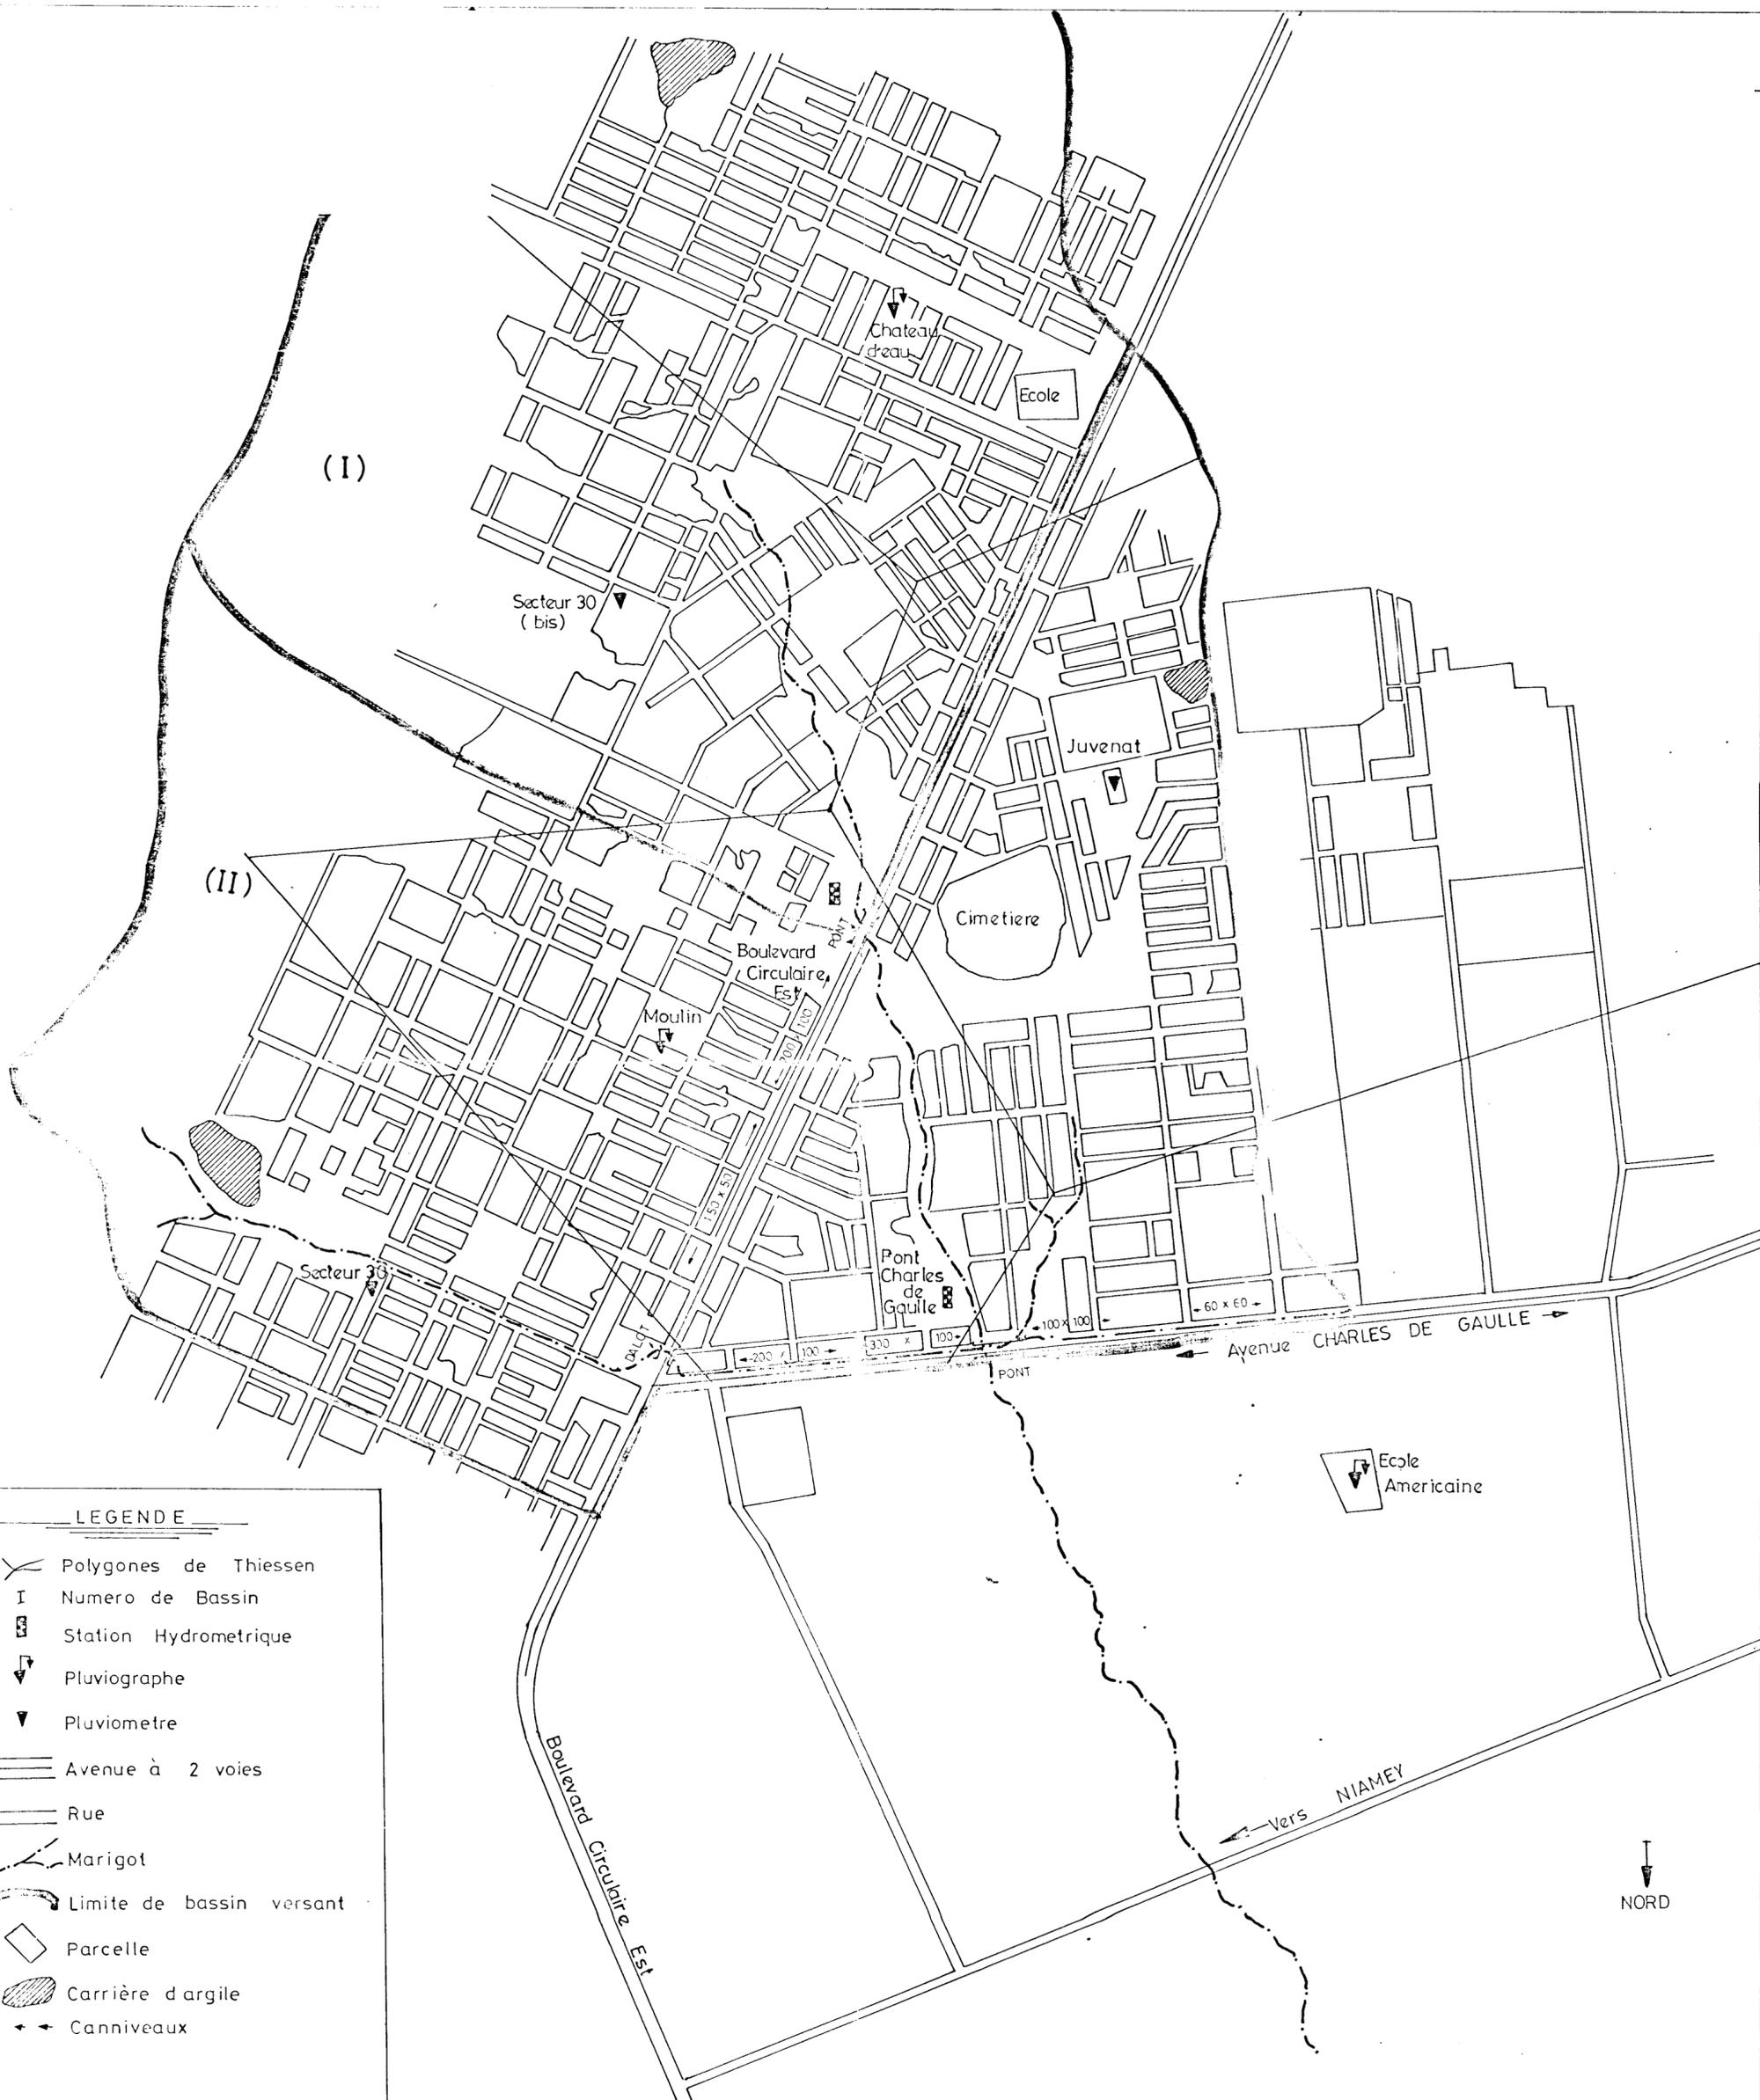
CARTE N° 1 BASSIN VERSANT  
DU MARIGOT DE WEMTENGA  
Situation et Equipement  
Hydropluvimetrique

- Polygones de Thiessen
- I Numero de Bassin
- Station Hydrometrique
- Pluviographe
- Pluviometre
- Avenue à 2 voies
- Rue
- Marigot
- Limite de bassin versant
- Parcelle
- Carrière d'argile
- Canniveaux

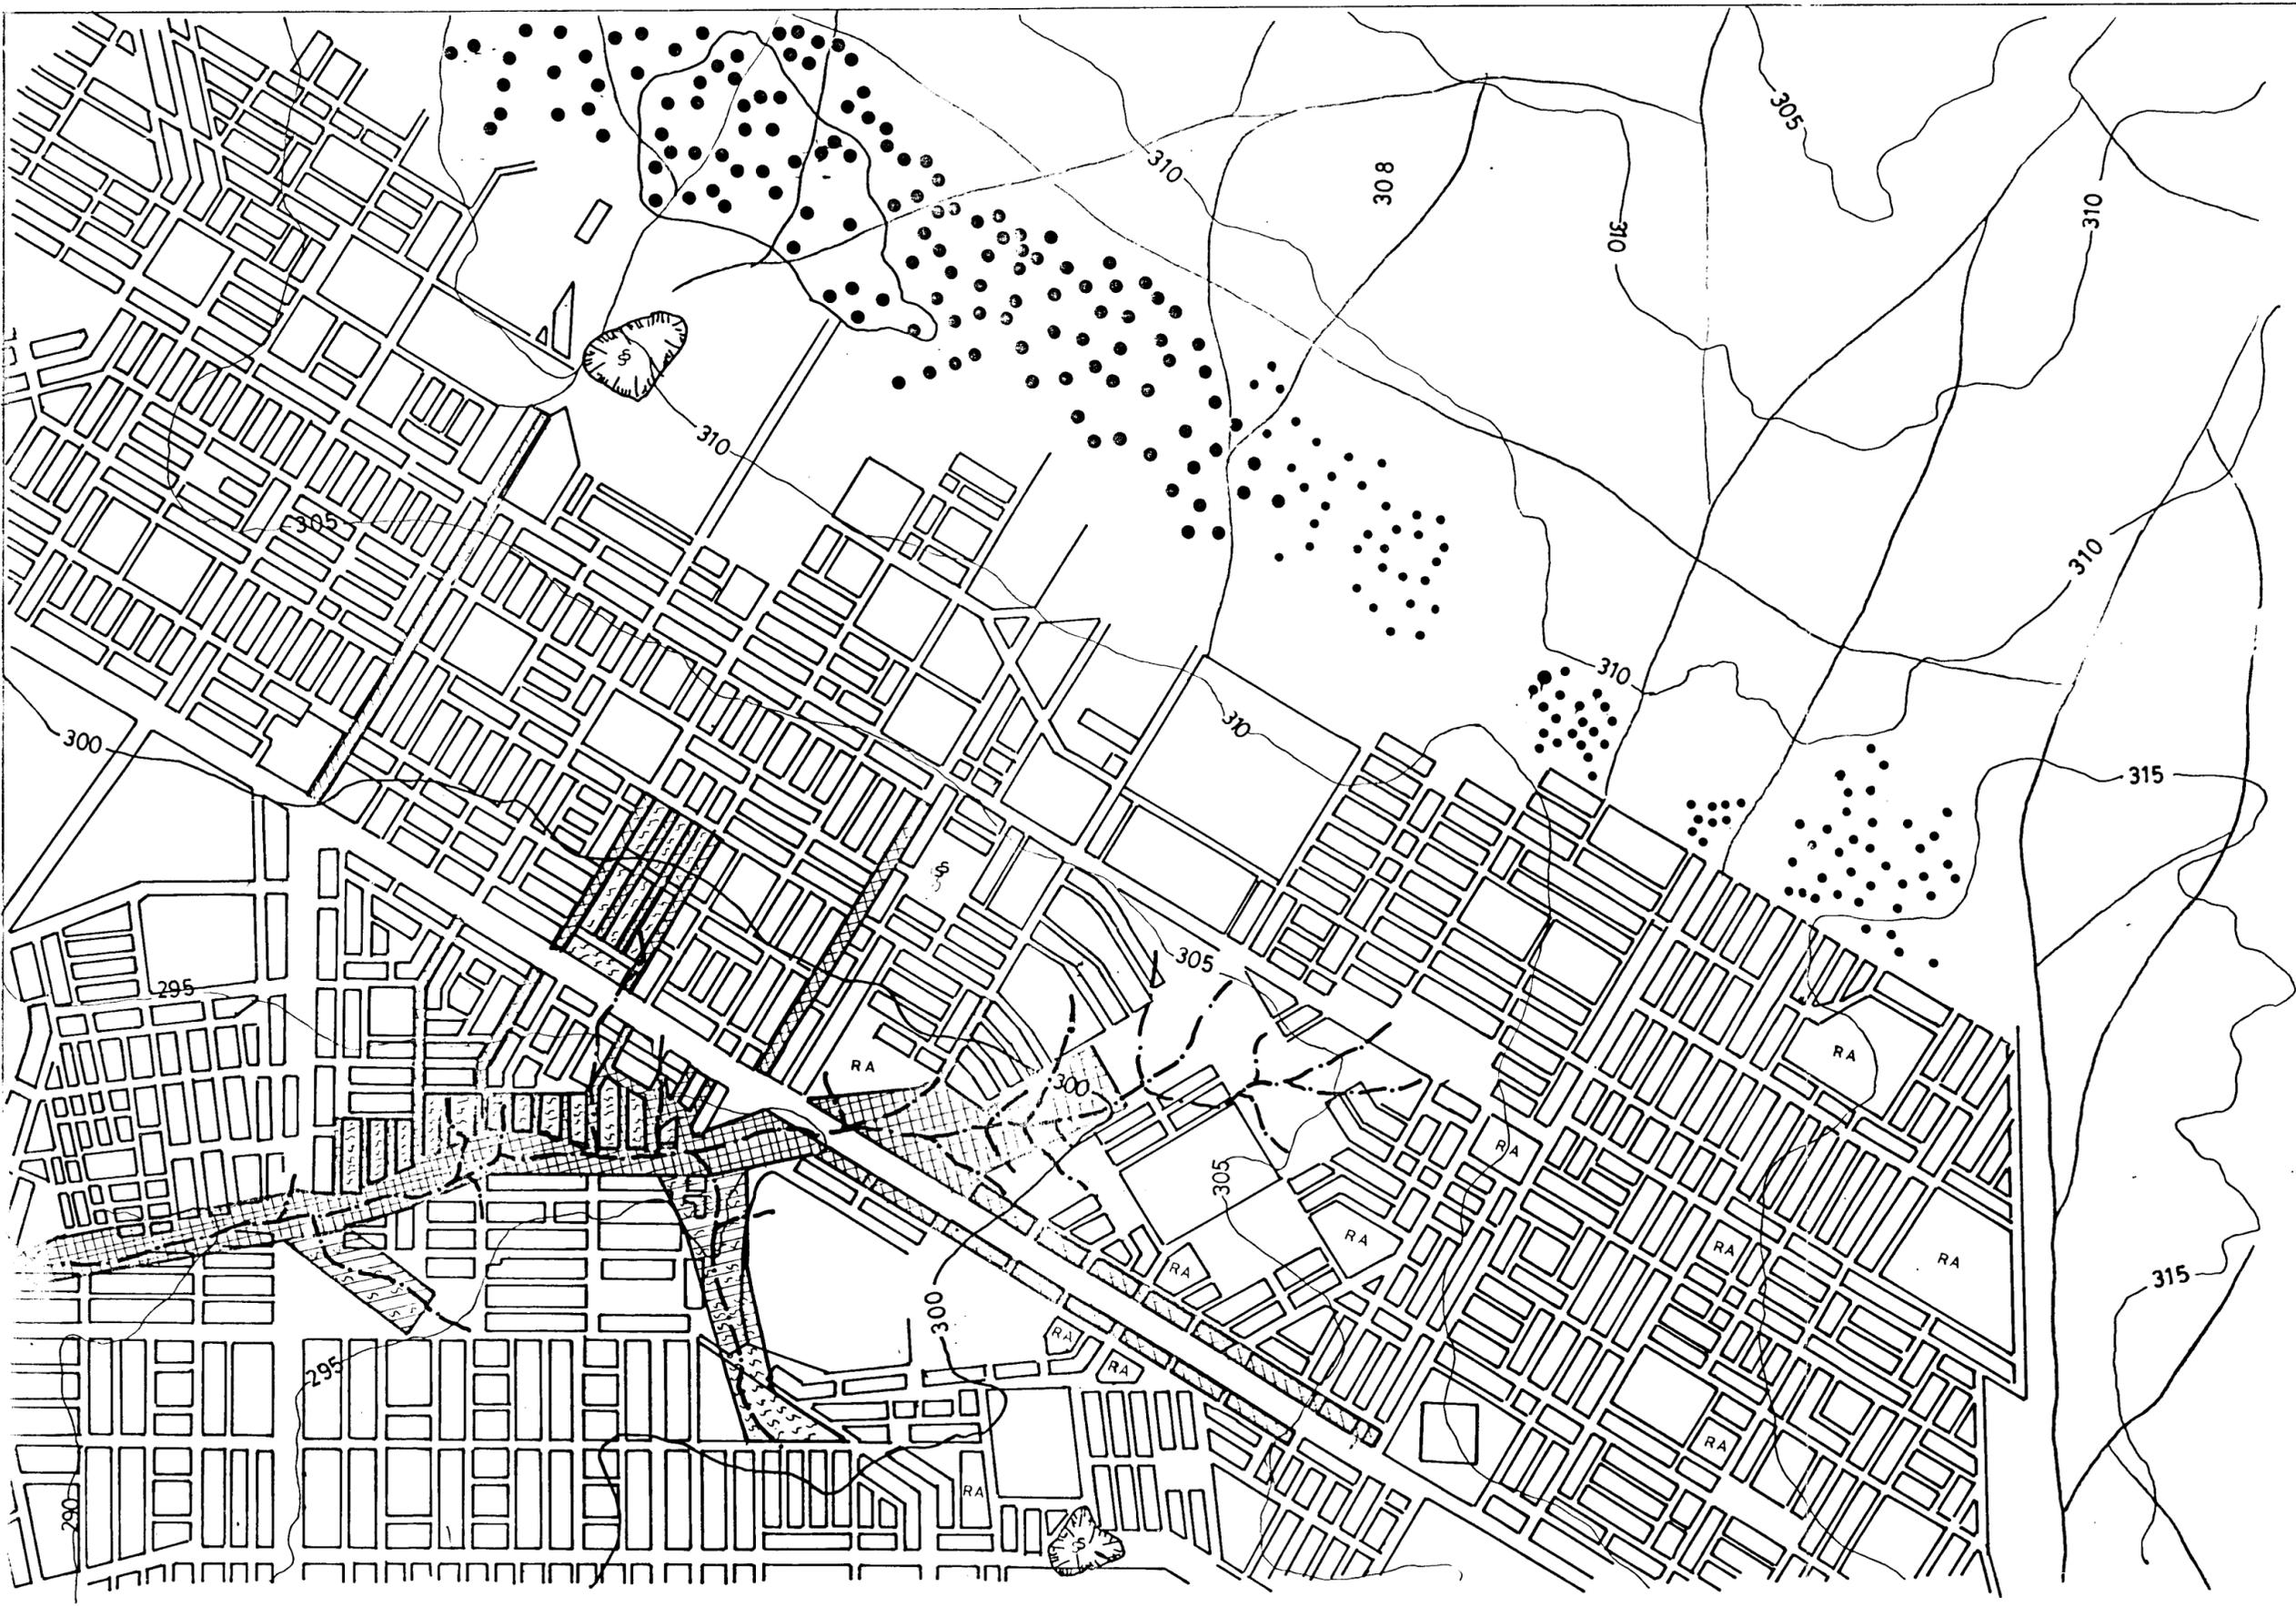
# CARTE N° 2

BASSIN VERSANT DU MARIGOT DE WEMTENGA
