ECOLE POLYTECHNIQUE DE THIES

PROJET DE FIN D'ÉTUDES

**TITRE : ETUDE DE L'HABITAT SOCIAL EN
VUE DE SON AMELIORATION :
Application à l'agglomération dakaroise**

Date : Juillet 1994

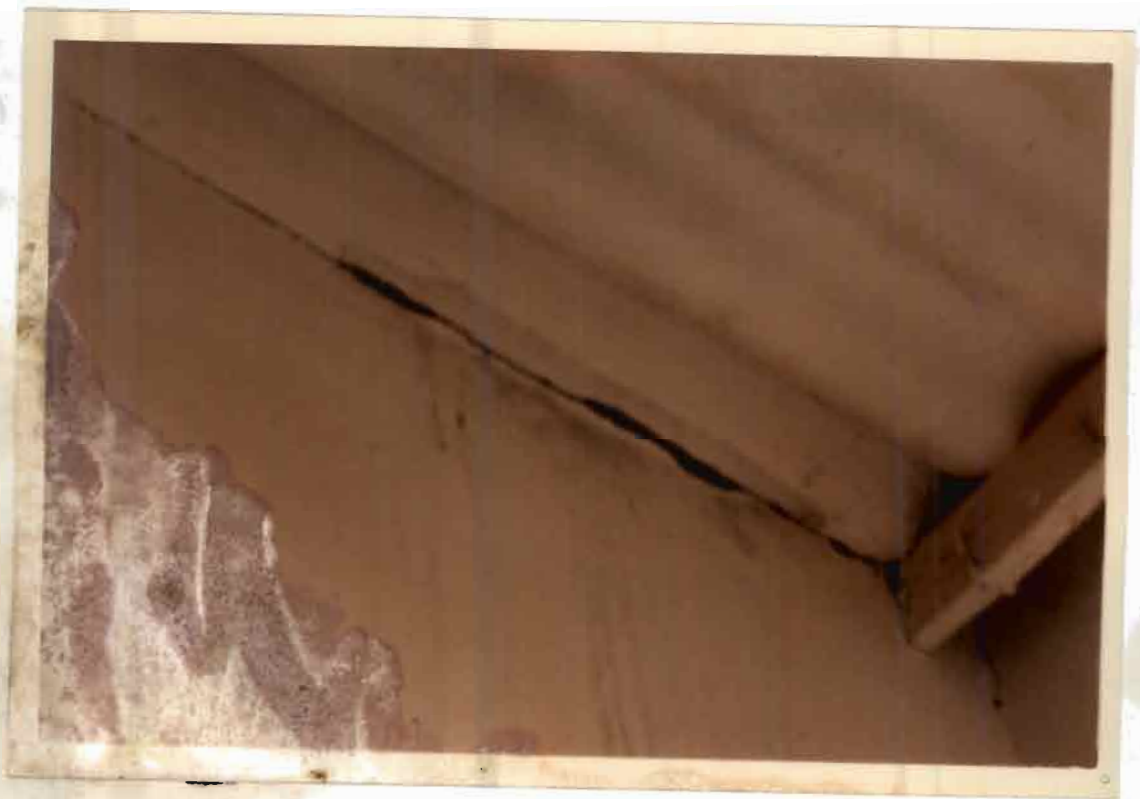
Les toitures présentent deux problèmes spécifiques : l'humidité résultant des défauts d'étanchéité et les déformations du faux plafond. Les défauts d'étanchéité peuvent provenir d'une fuite au niveau de l'emplacement des crochets de fixation ou d'une mauvaise mise en place des tôles, notamment dans les positions de rive et les zones de recouvrement. L'humidité des tôles entraîne, à long terme, leur pourrissement.

Figure 5.1 : Mauvaise étanchéité aux positions de rive

TOITURE	<ul style="list-style-type: none"> * mauvaise étanchéité au niveau des crochets de fixation et des positions de rives. * fléchissement du faux plafond 	<ul style="list-style-type: none"> * défauts de mise en oeuvre * défaut de fabrication * absence d'ossature des faux plafonds * débords insuffisants 	<ul style="list-style-type: none"> * emploi de pax-aluminium au niveau des zones de recouvrement et des positions de rive * réaliser une ossature pour les faux-plafond qui ne sont pas autoportants * réaliser une pente minimale de 15% dans la mise en oeuvre
MENUISERIE	La menuiserie en bois se comporte bien dans tous les logements étudiés.	-	
ÉLECTRICITÉ	L'électricité est en apparent dans la cité DIAMALAYE I et en encastré dans les autres logements. L'installation doit prévoir un combiné pour réfrigérateur.		
PLOMBERIE	<ul style="list-style-type: none"> * détérioration des valves d'ouvertures * détérioration des tuyaux de chasse en PVC 	<ul style="list-style-type: none"> * qualité du matériau * problèmes de raccordement * utilisation "agressive" des usagers 	<ul style="list-style-type: none"> * soigner la mise en oeuvre * meilleur comportement des usagers

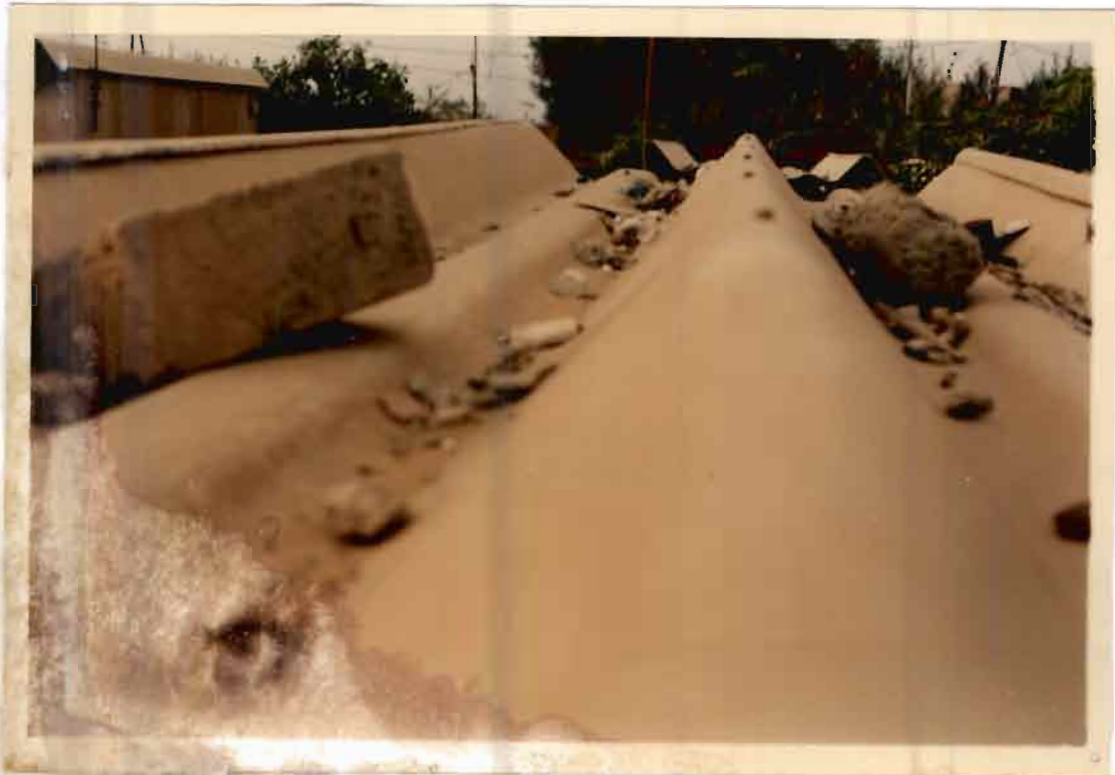
Figure 5.4 : Utilisation abusive des toitures.

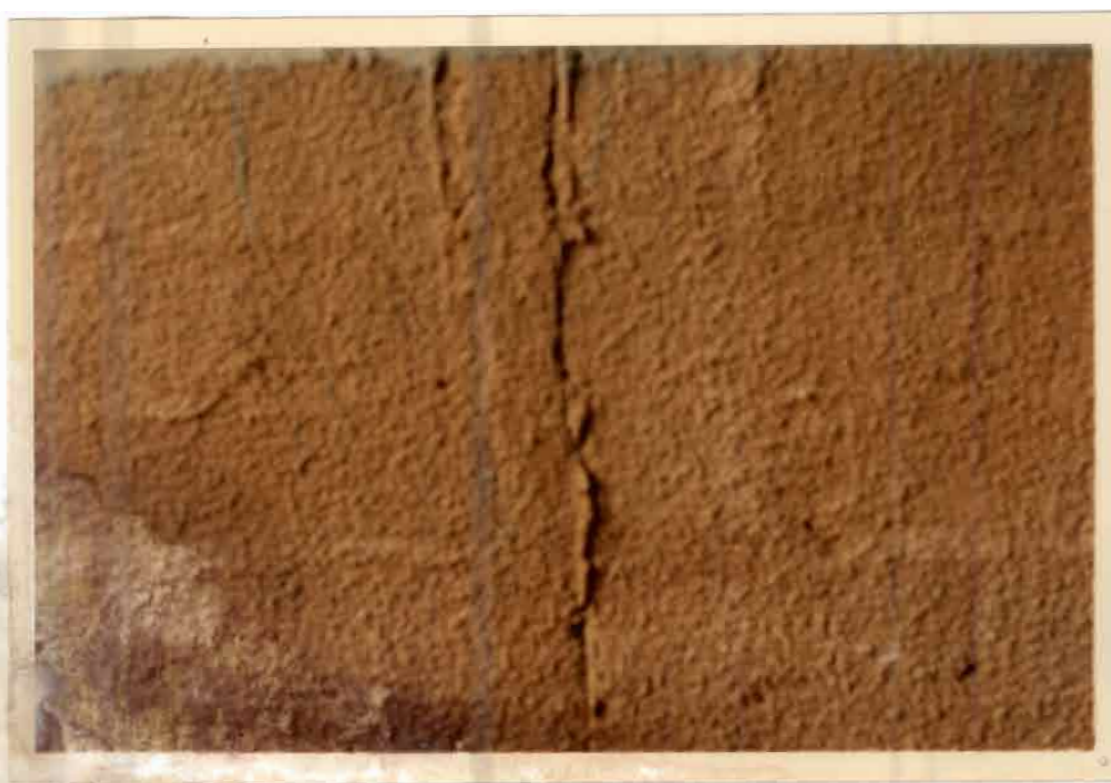
- Les fissures de joint : elles sont surtout observées sur les murs de clôture. Ces fissures traduisent une résistance insuffisante des joints découlant d'une faute de dosage, de l'introduction d'éléments étrangers ou d'une mauvaise mise en oeuvre du mortier. Les fissures de joint facilitent la pénétration de l'eau et réduisent la solidité des murs.

Figure 5.6 : Fissures de joint sur mur de clôture.

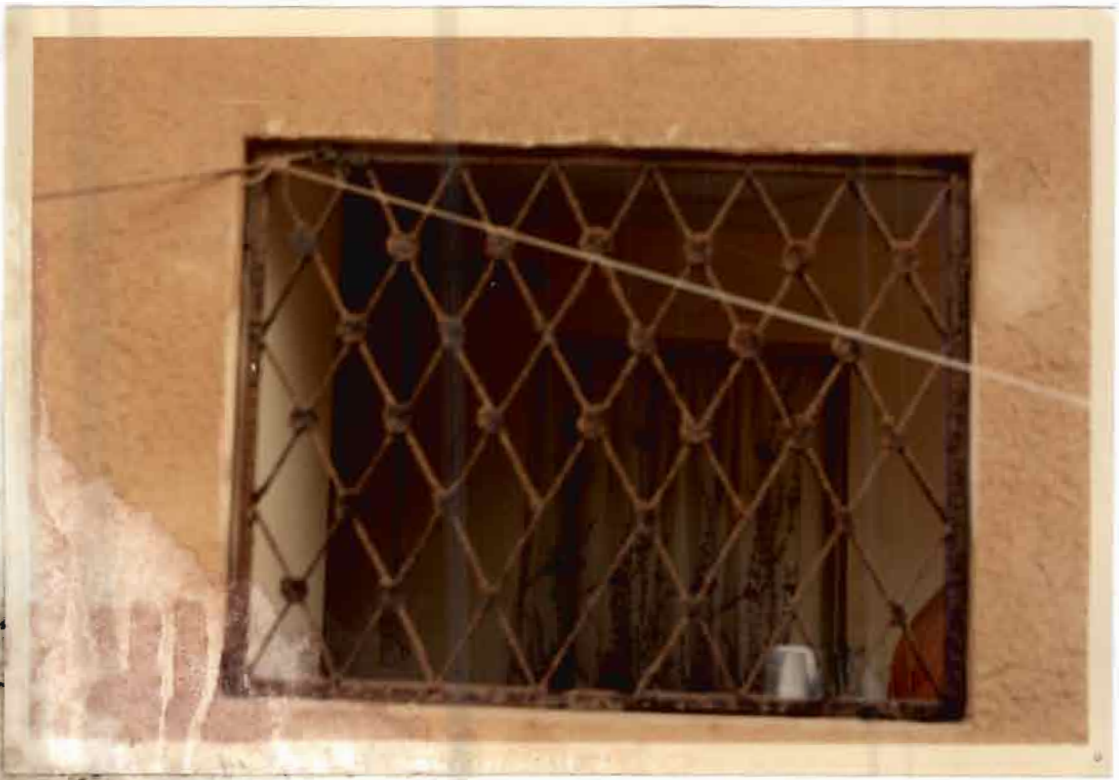
La cité Diamalaye est située en bordure de mer. Il s'agit donc d'un milieu agressif, propice à l'action des sulfates sur le béton. Les sulfates attaquent l'armature du béton à travers les fissures et occasionnent ainsi la corrosion. Compte tenu de la faible quantité d'armature contenue dans ces constructions, l'action de la corrosion dans la dégradation du béton est minime. Cependant, la corrosion s'observe surtout au niveau des équipements métalliques installés dans les maisons.

Figure 5.7 : Corrosion des grilles métalliques due à la
proximité de la mer (cité Diamalaye).

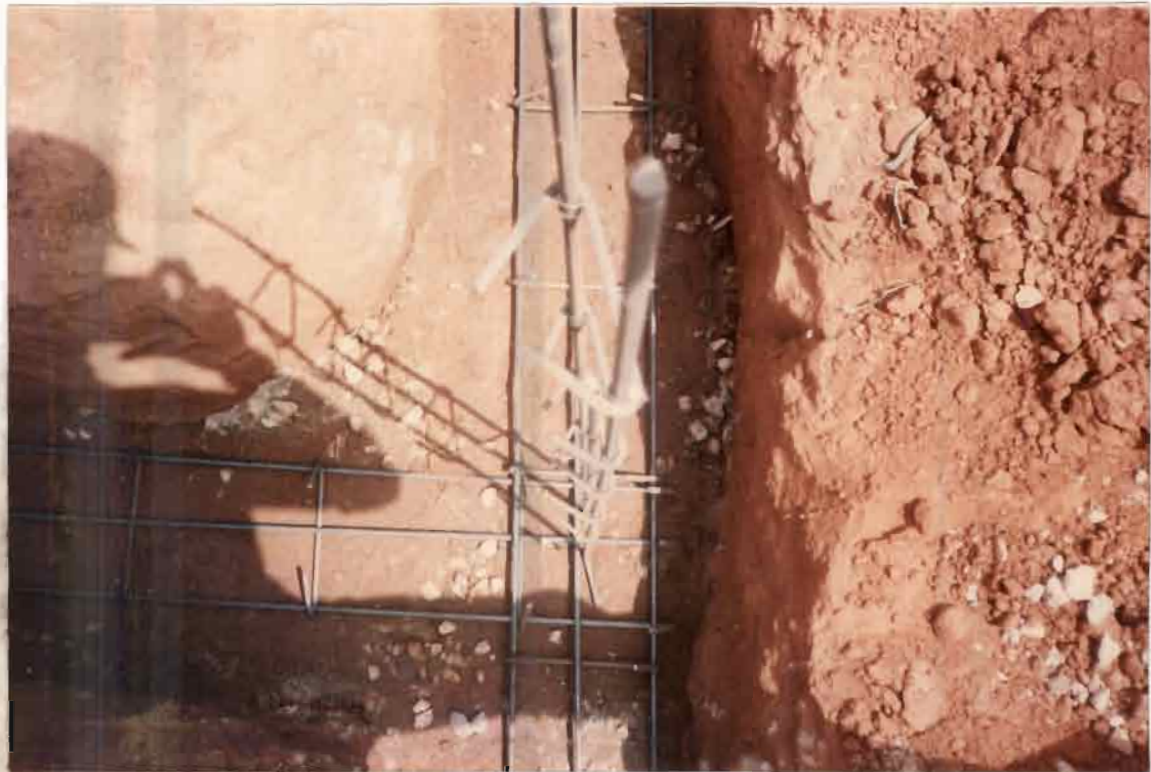
Figure 5.8 : Fondation en semelle filante dans un chantier d'habitat social.
