PROJET DE FIN D'ETUDES

TITRE: Etude sur l'érosion par la pluie et le vent en bordure des routes au Sénégal et les moyens d'y remédier

Auteur Léon DIOUF
Génie civil
Date 1978

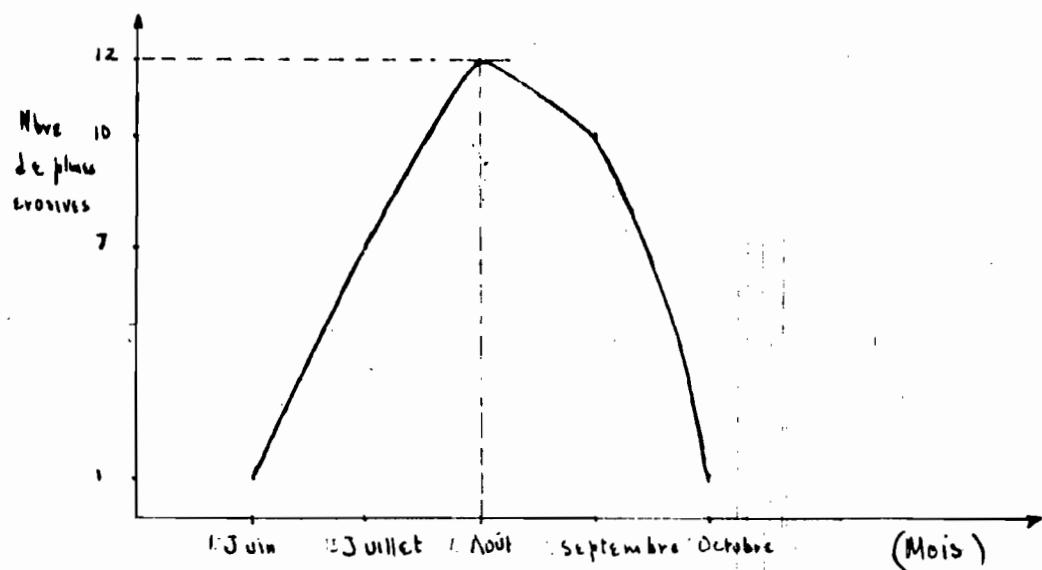
figure 1

Utilisant les valeurs de ce tableau, on peut tracer un graphique (courbe), donnant en moyenne la répartition des nombre de pluies érosives durant la période d'hivernage (saison pluvieuse) (voir figure)

Cette courbe "Nombre de pluies érosives" vs "Mois" indique l'augmentation progressive du nombre de pluies érosives du début de la période saisonnière jusqu'à la mi-saison correspondant au maximum ; ensuite il y a une (décroissance générale) diminution jusqu'à la fin de la saison.

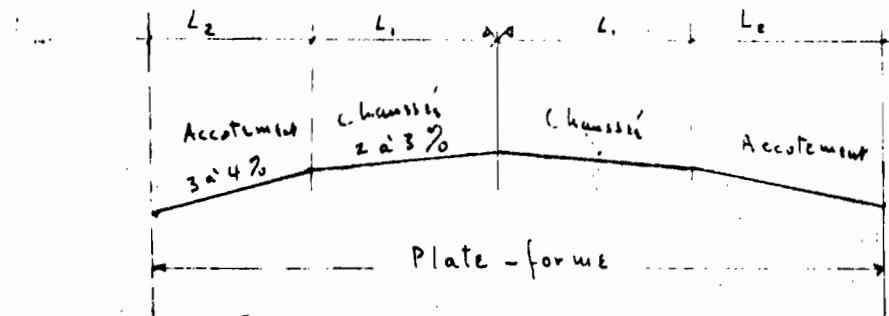
fig. 2

Parmi ces recommandations, on retiendra celle qui définit la largeur de la plate-forme (chaussée + accotements) (voir fig. 2)

si la route est construite conformément aux recommandations ci-dessus, et que les sols ou matériaux à l'accotement répondent aux exigences de technique routière (bonne compaction, bon drainage sous-couche, etc...), on peut parler d'une deuxième classe de bord de route qu'on peut dénommer : bord de chaussée grenaillé.

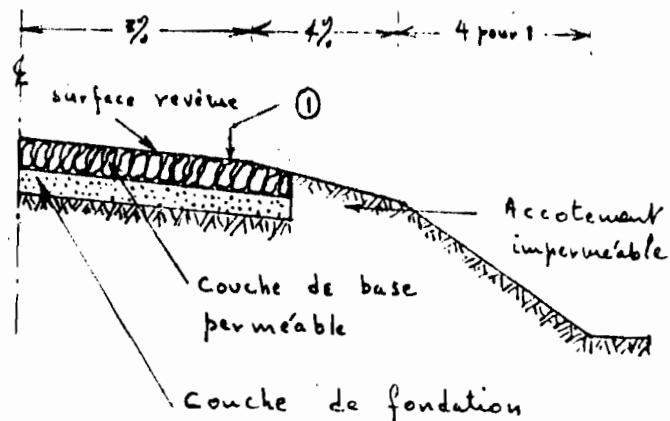
Certaines routes sont constituées de couches de base et de fondation en matériaux perméables et poreux (de la pierre cassée ou du blocage) et présentent très souvent des structures incorrectes (voir figure 3.)

La flèche ① de la figure 3 indique que l'eau peut pénétrer et affaiblir la chaussée et le sol de fondation.

Les inondations des mois d'août et de Septembre montrent que la plate-forme est imbibée sous la chaussée - L'eau de surface a la possibilité de s'accumuler dans les couches de base et de fondation non munies d'émissaires menant

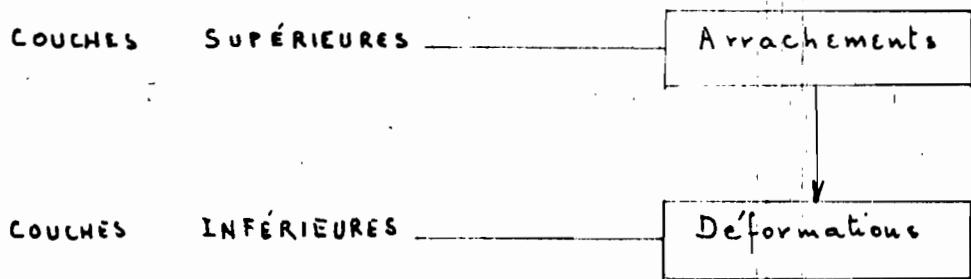
La représentation schématique suivante aide à mieux distinguer ces deux familles de dégradations :

Les arrachements affectent les couches supérieures du bord de chaussée ou de l'accotement. Ils sont la manifestation permanente de l'érosion solienne dans la mesure où ils décrivent l'évolution du phénomène en surface ; ils ne constituent qu'une phase première de l'érosion pluviale. Leur développement engendre des dégradations en profondeur (20cm) qui affectent les couches inférieures ; ainsi, apparaissent les déformations.

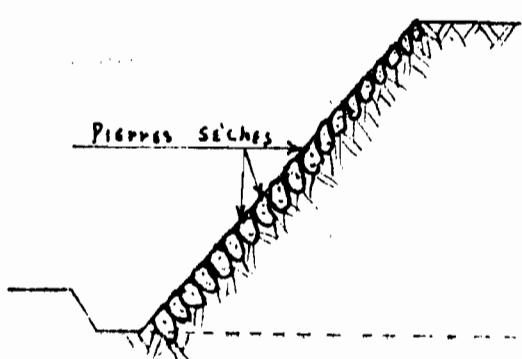
figure 1.

Si les pierres sont posées à même la terre et bloquées par les seuls contacts qu'elles ont entre elles, on dit que le perré est à "pierres sèches" (figure 1)

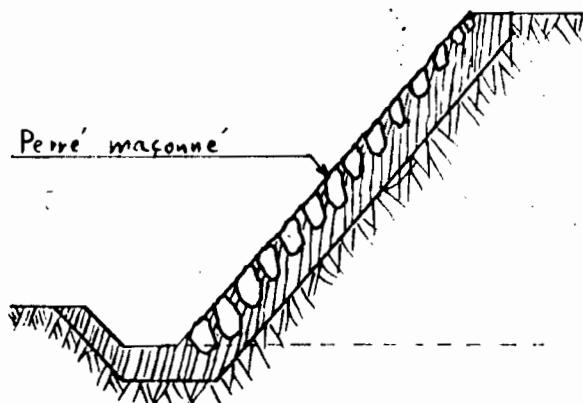
figure 2.

Si les pierres sont posées à bain de mortier et en quelque sorte maçonnes, on dit que le perre' est "maçonné" (figure 2)

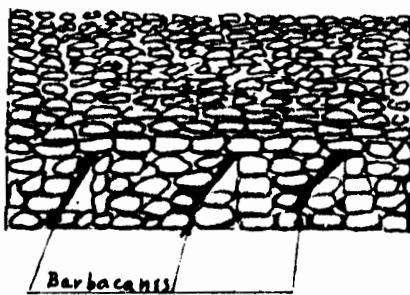
figure 3

L'eau peut être l'ennemi des pierres ; aussi faut-il s'efforcer de faciliter au maximum l'évacuation de l'eau qui peut éventuellement imprégner la terre de l'accotement. Ces pierres à pierres sèches ne posent, à ce point de vue, aucun problème, l'eau trouvant facilement son passage dans les interstices des pierres. Par contre les pierres maçonniées peuvent s'opposer dangereusement à l'évacuation de l'eau imprégnant les terres si on ne prévoit pas des ouvertures, appelées "barbacanes" pratiquées dans la maçonnerie à la base du pierre (figure 3.)

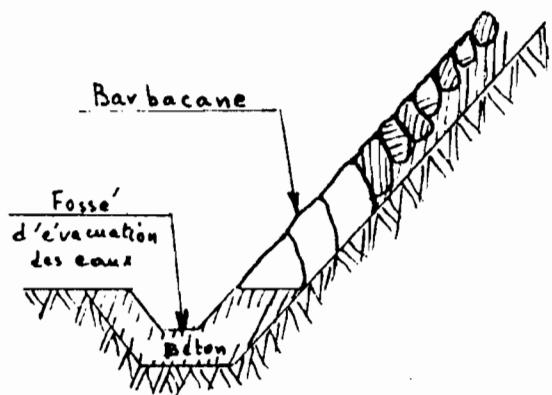
Figure 4.

Quelle que soit la nature du pareré, un fossé maaconné doit toujours être prévu à sa base pour recevoir et évacuer les eaux (figure 4.)

La présence de ce fossé ne doit jamais avoir pour effet de diminuer la résistance de la fondation du pareré, qui doit être particulièrement soigné puisqu'elle supporte tout le poids du revêtement.

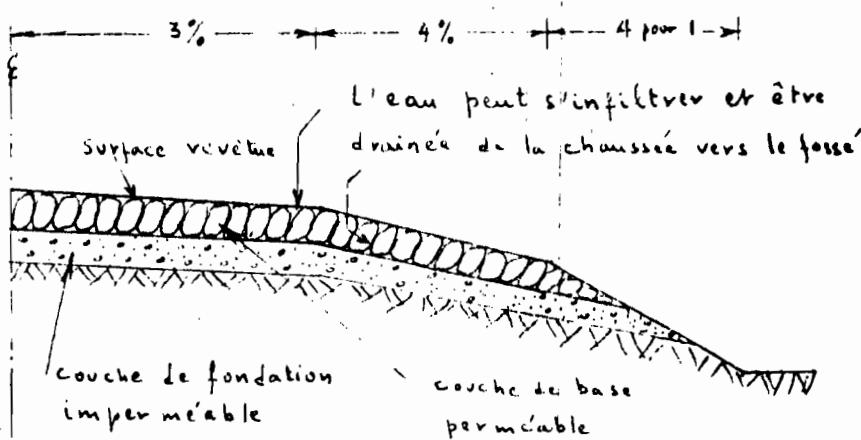
figure 5

Si l'on a au contraire des matériaux perméables et poreux par exemple du blocage ou une pierre cassée, il faut soigner particulièrement le drainage de la couche de base.

Tes matériaux de la couche de base doivent reposer sur toute la largeur de la plate-forme, jusqu'au fossé, et la surface de la couche de fondation doit avoir une pente transversale convenable pour faciliter le drainage (figure 5).

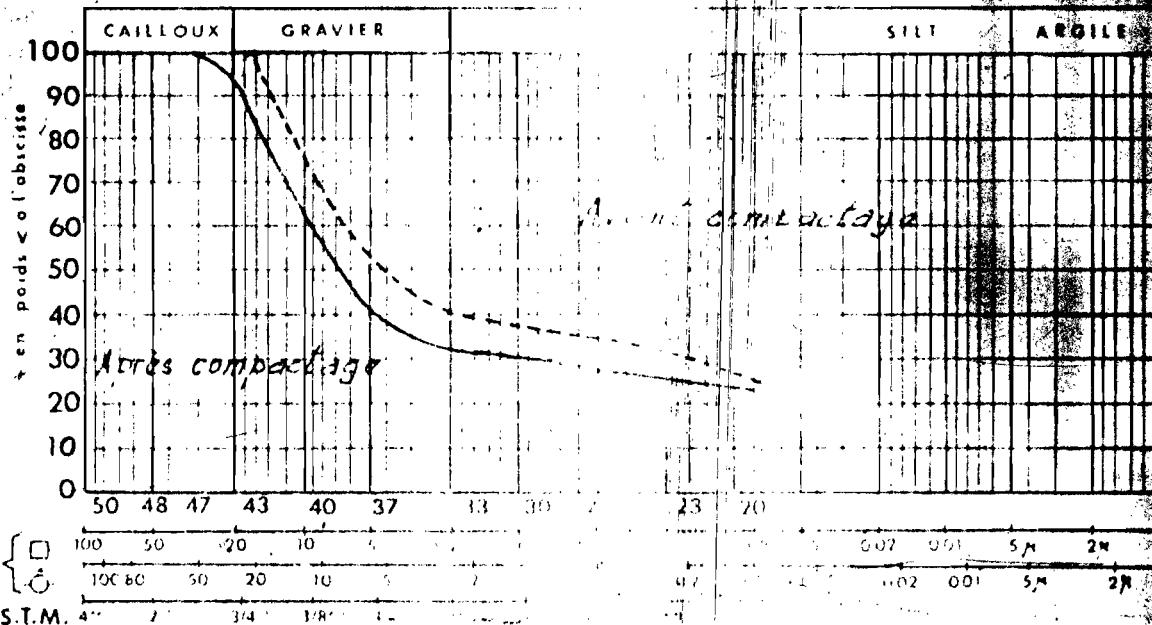
GRAPHIQUE n° 1
GRANULOMETRIE

Ech.	Couche étudiée	Limites	ES	Classification
1	Avant compactage	WL 33,0	11,5	L
2	Après compactage	30,0	14,0

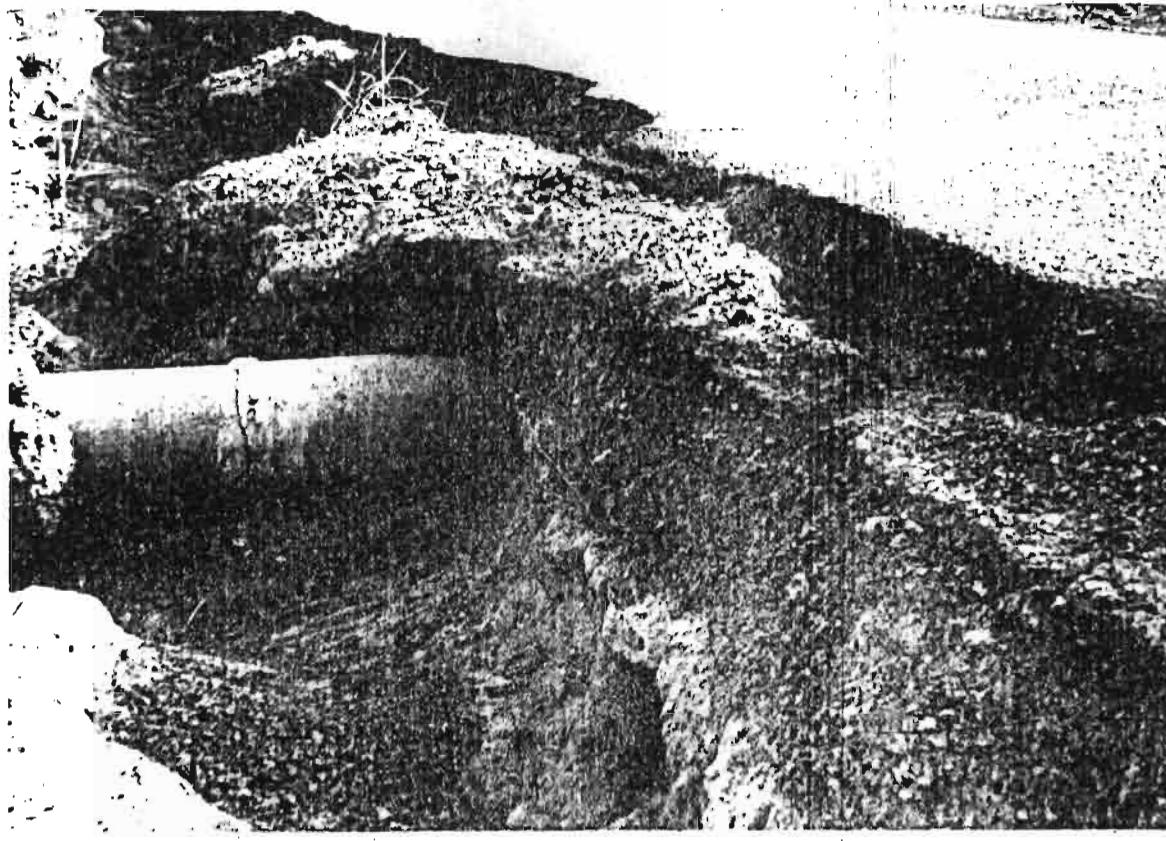
I - ROUTE ASPHALTEE ET PAVAGE MILITAIRE

LOCALISATION : penteau

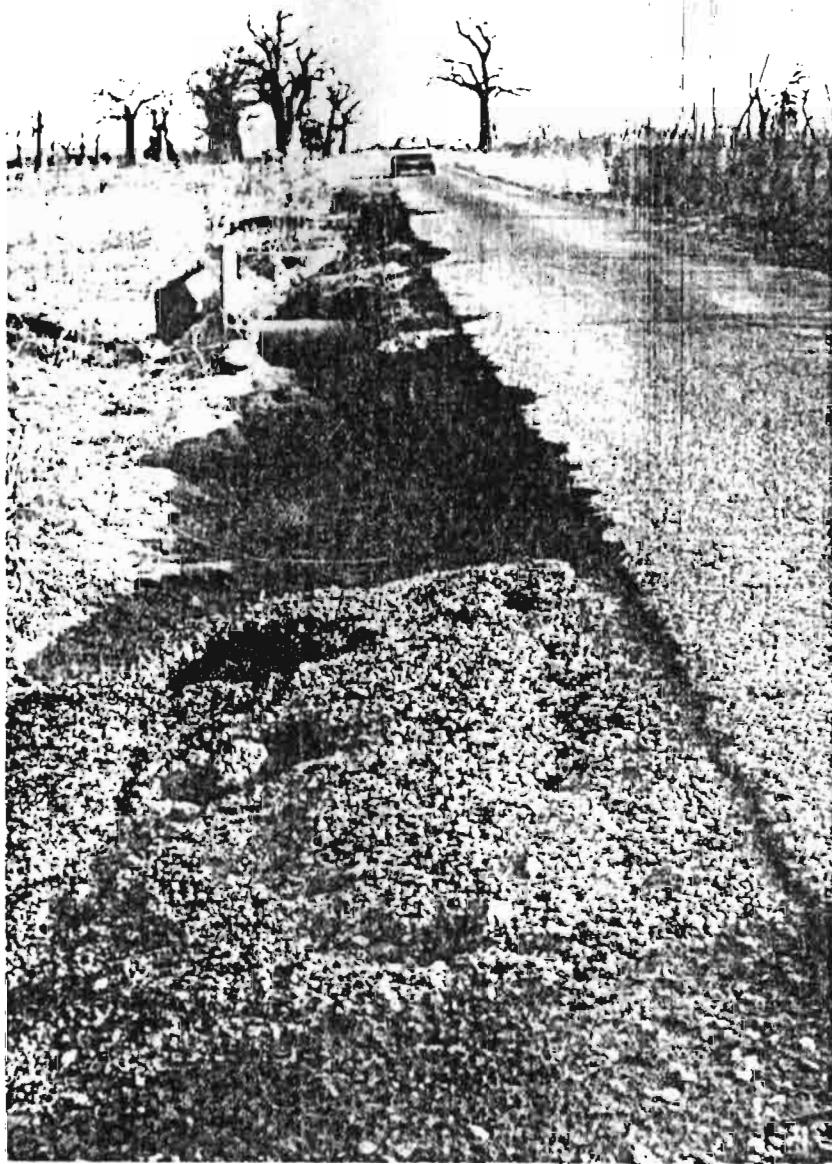
4 - ROUTE ASPHALTEE E.P.T. - MAGASIN MILITAIRE

LOCALISATION : de part et d'autre du ponceau

CAUSE PROBABLE (voir 1-2 & 3)

STRUCTURE : Acottement latéralique

- L'évolution d'une dégradation unique
(Voir Annexe . PHOTOS - 3 & 16)
- L'évolution d'une dégradation, cause de l'apparition d'autres dégradations,
(Voir Annexe . PHOTO - 15 & 4)

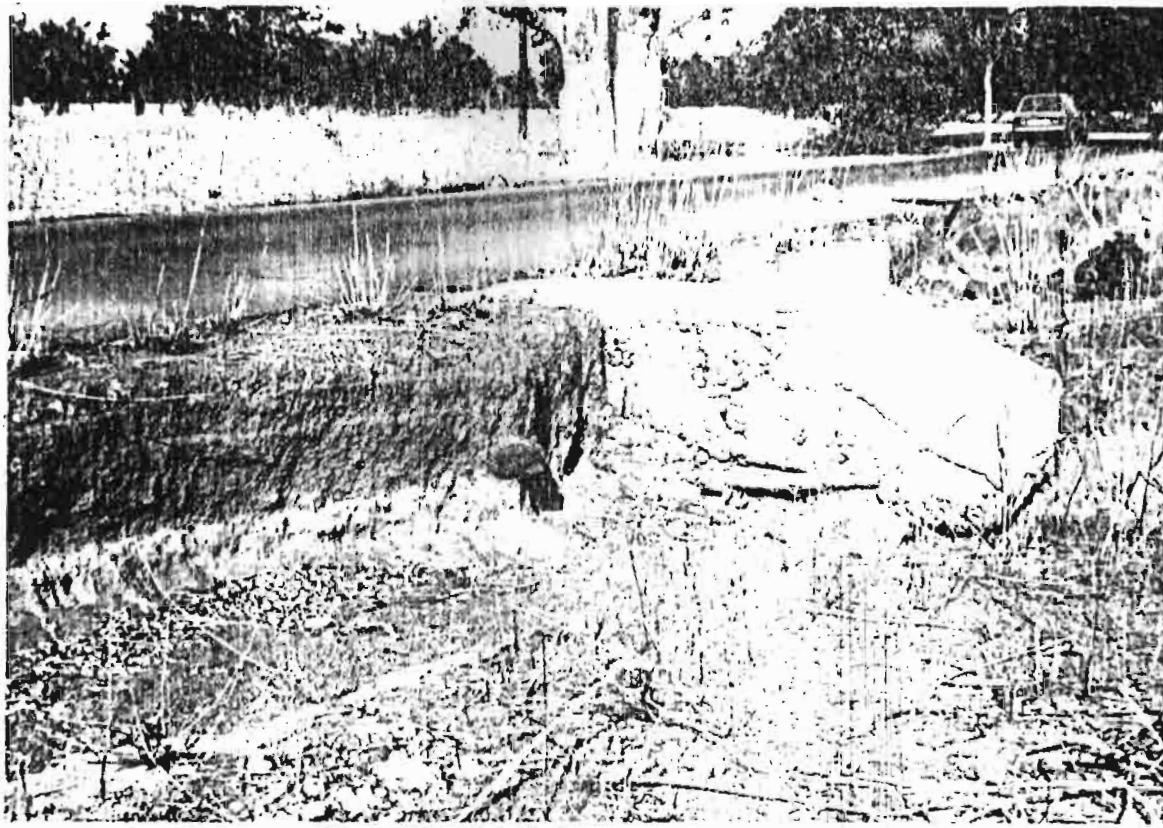
6 - ROUTE ASPHALTEE (CAMPUS (E.P.T.) VERS THIES

LOCALISATION : ponceau

CAUSE PROBABLE : défauts d'exécution des ouvrages
du ponceau

STRUCTURE : sol d'assise épaisse formé en
matériau roulé

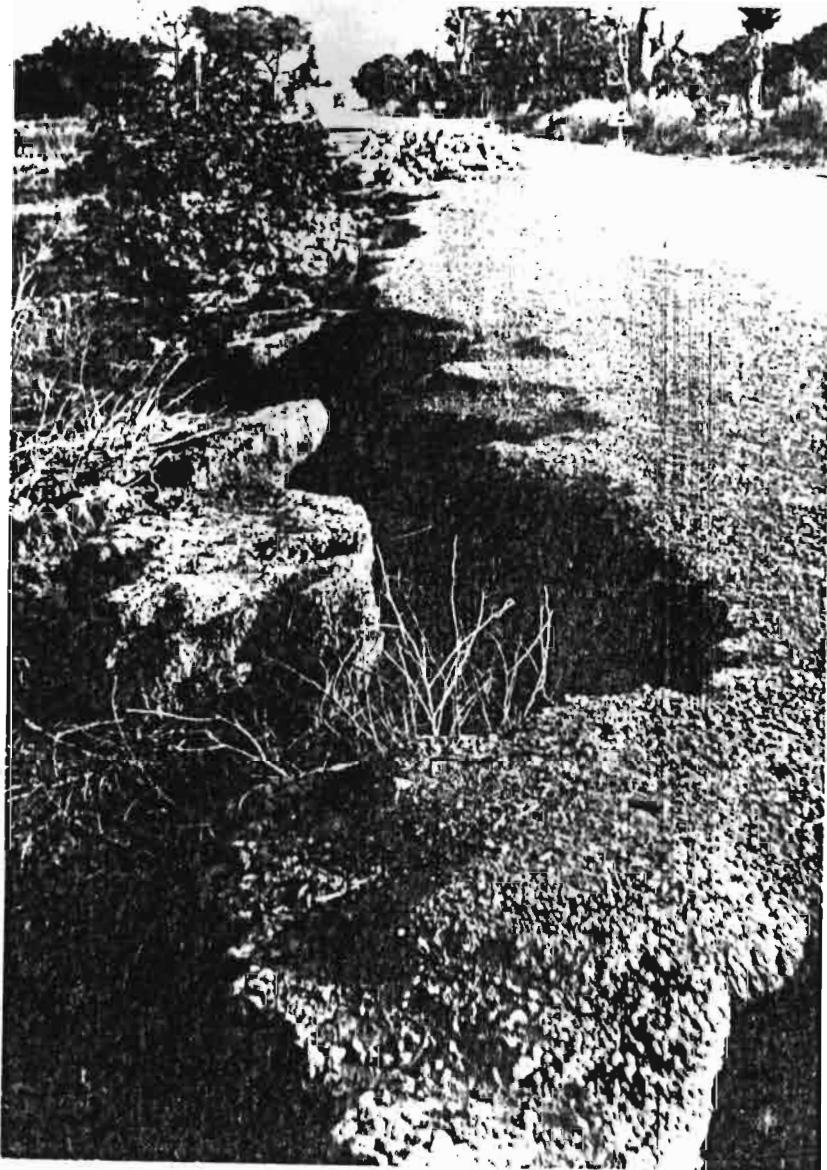
7- ROUTE EN TERRE (LATERITE) (AMPUS (E.P.I) vers RN2 (circuit la route ferrée)

LOCALISATION : bord de chaussée

CAUSE PROBABLE : orle peu

STRUCTURE : revêtement fabriqué

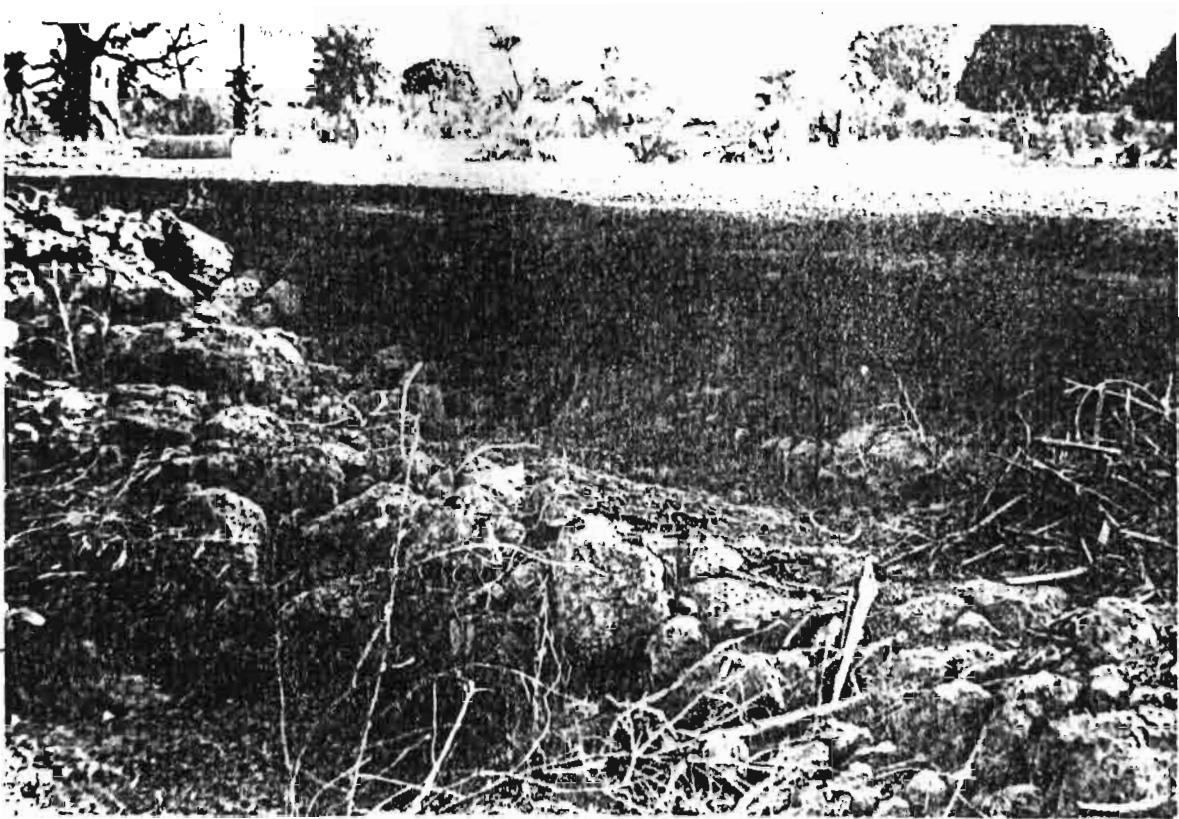
8.. ROUTE EN TERRE (LATERITE) (AMPUS (I.P.) vers RN2

LOCALISATION : bord de chaussée

CAUSE PROBABLE couches perméables
forte pluie

STRUCTURE . accotement en grenailler avec un
couché superficiel fabriqué

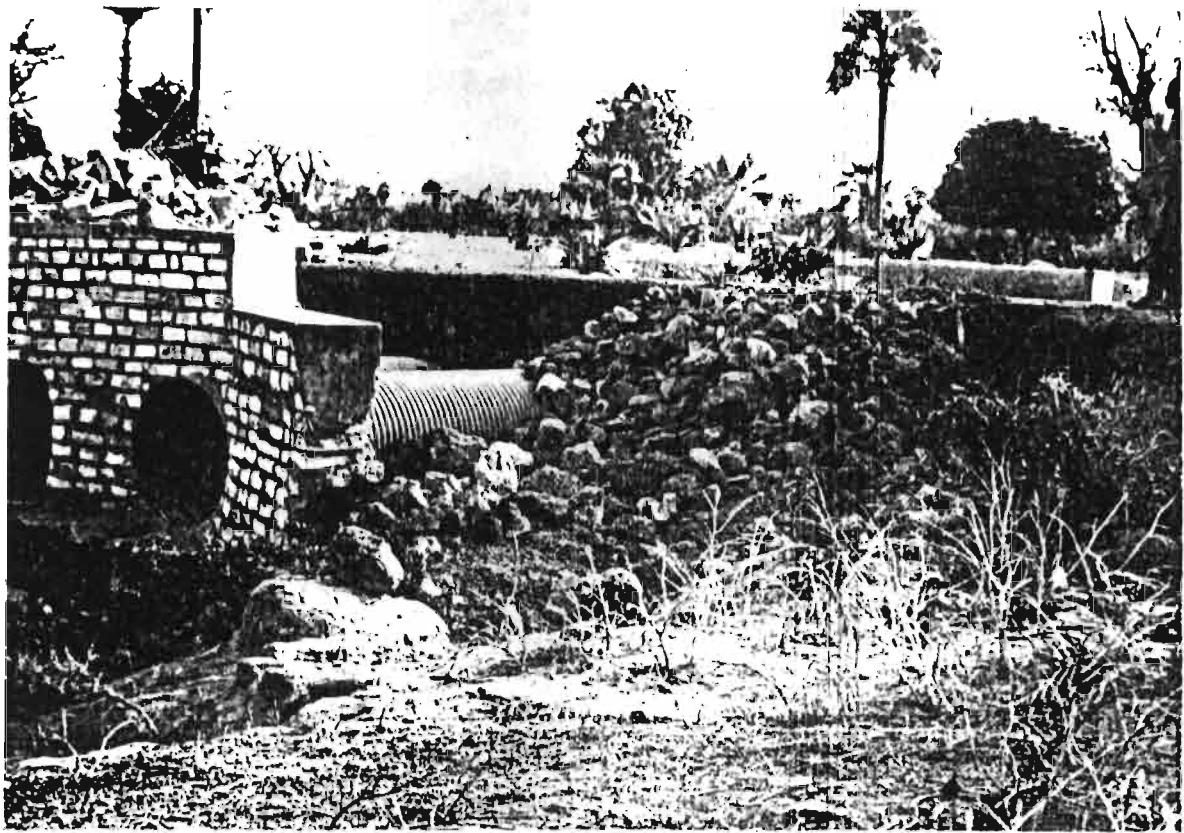
9 - ROUTE EN TERRE (LATERITE) (AMPUS (L.P.T)) vers RN2 (près d'Amman)

LOCALISATION : Ponceau

CAUSE PROBABLE : pent abrupt ; largeur d'accotement réduite ; gabions mal stabilisés

STRUCTURE : couche fabriquée en gabions

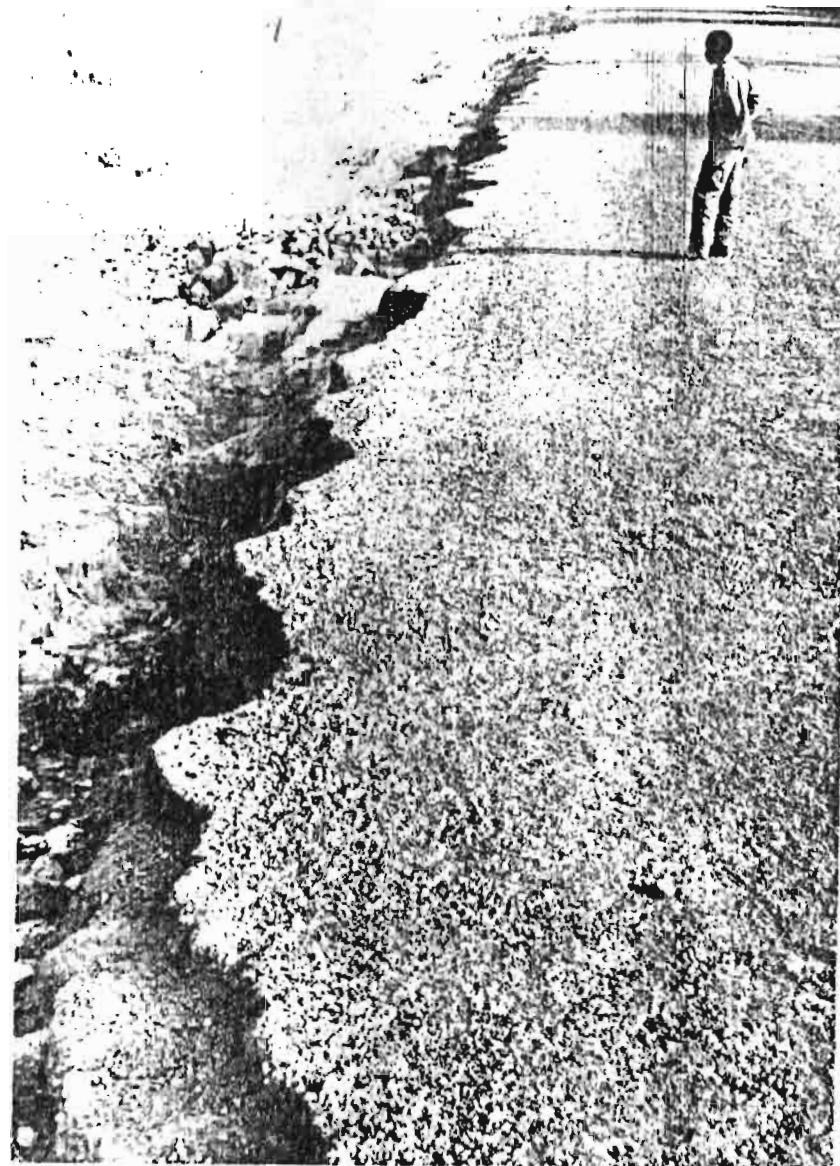
16. ROUTE EN TERRE (LATERITE) CAMPUS (le p.) vers RN12

LOCALISATION bord de chaussée

CAUSE PROBABLE forte pente , largeur d'accotement réduite ; déficit de cohésion du sol d'accotement

STRUCTURE couches latéritiques

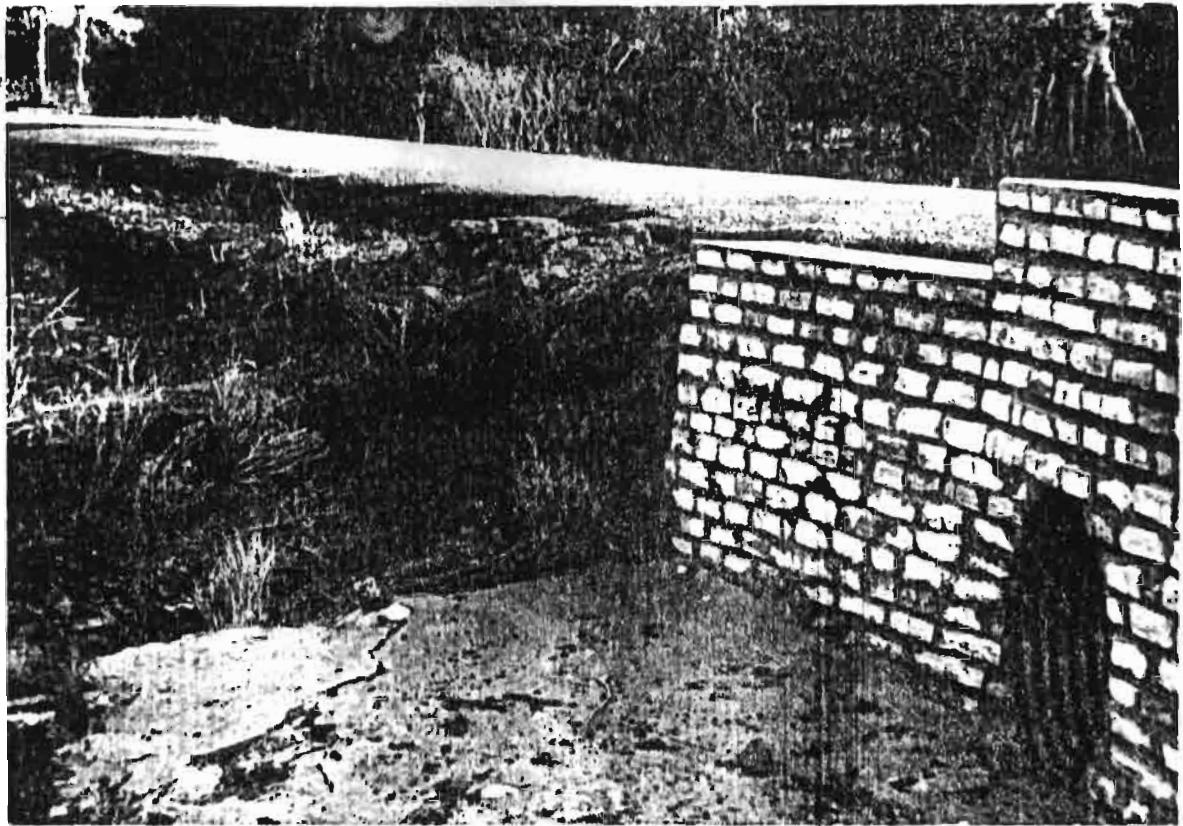
II - ROUTE EN TERRE (LATERITE) CAMPOS (L.P.T.) vers RN2 (pris de la voie ferrée)

LOCALISATION ponteau

CAUSE PROBABLE pente trop forte , lourdeur d'accéléateur réducteur gabions, talus,

STRUCTURE gabions + revêtement Sabrologue

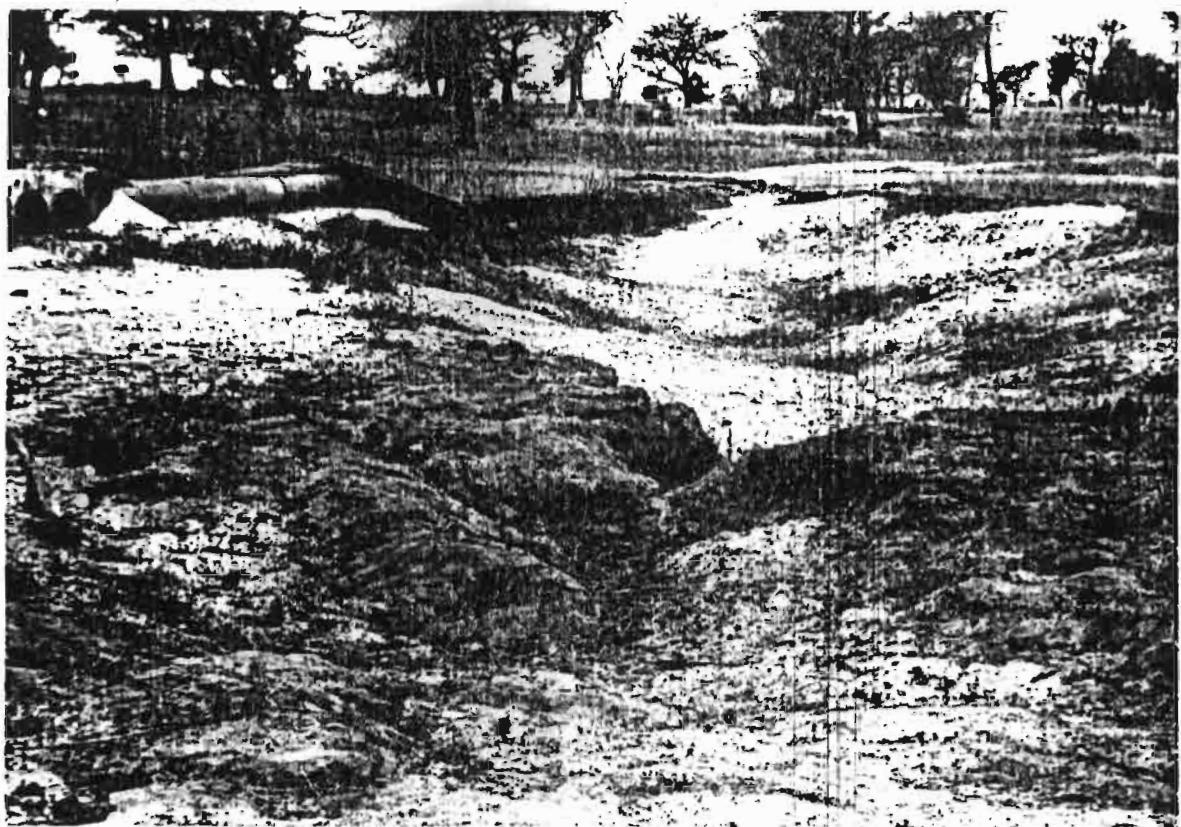
12- ROUTE EN TERRE DE BABAOK

LOCALISATION : penteau dans un ravin (cours de la rivière)

CAUSE PROBABLE : forte charge diversifiée du bassin de drainage ;
matériau très sensible à l'érosion.

STRUCTURE : couches non compactées ou matériau roulé
(sable, limon) ; (accidents
irréguliers, fil de fer, forme naturel)

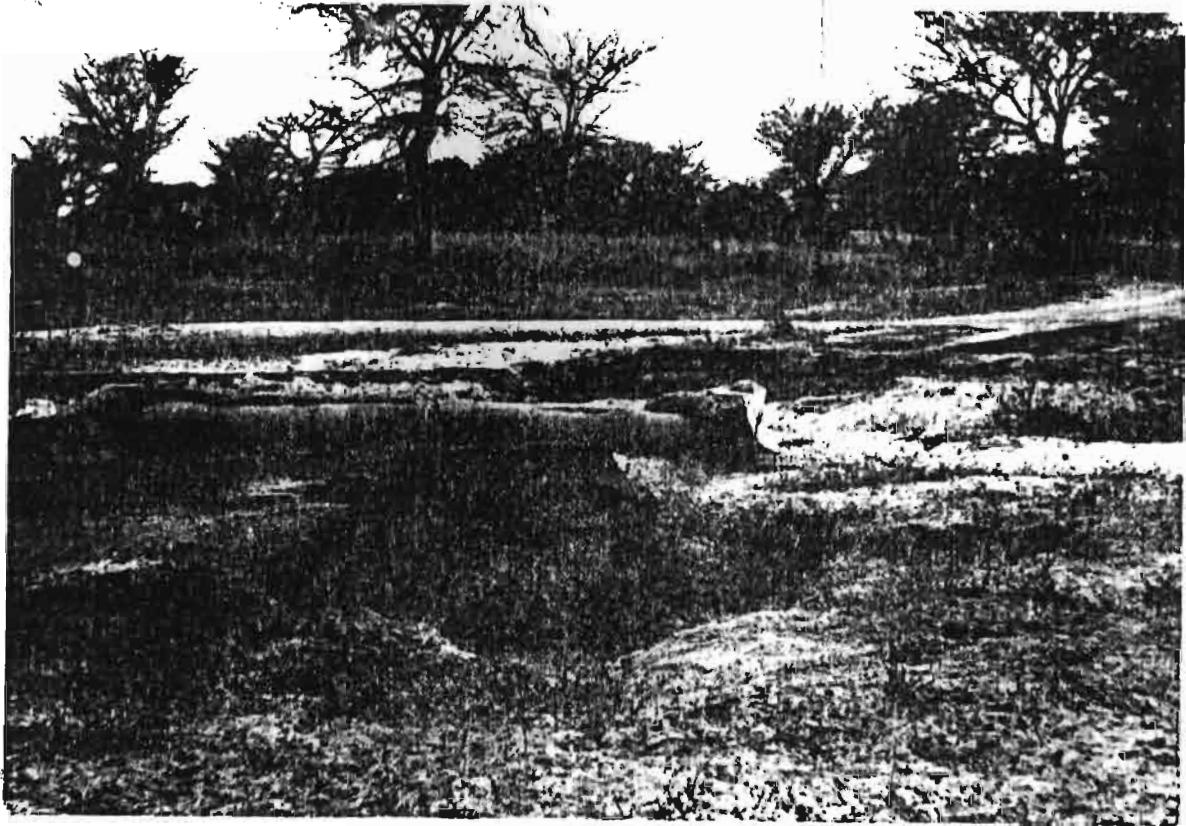
13- ROUTE EN TERRE DE BABAK

Reprise de la photo 12.- montrant l'état complet
de la route et le poussier qui est ouvert

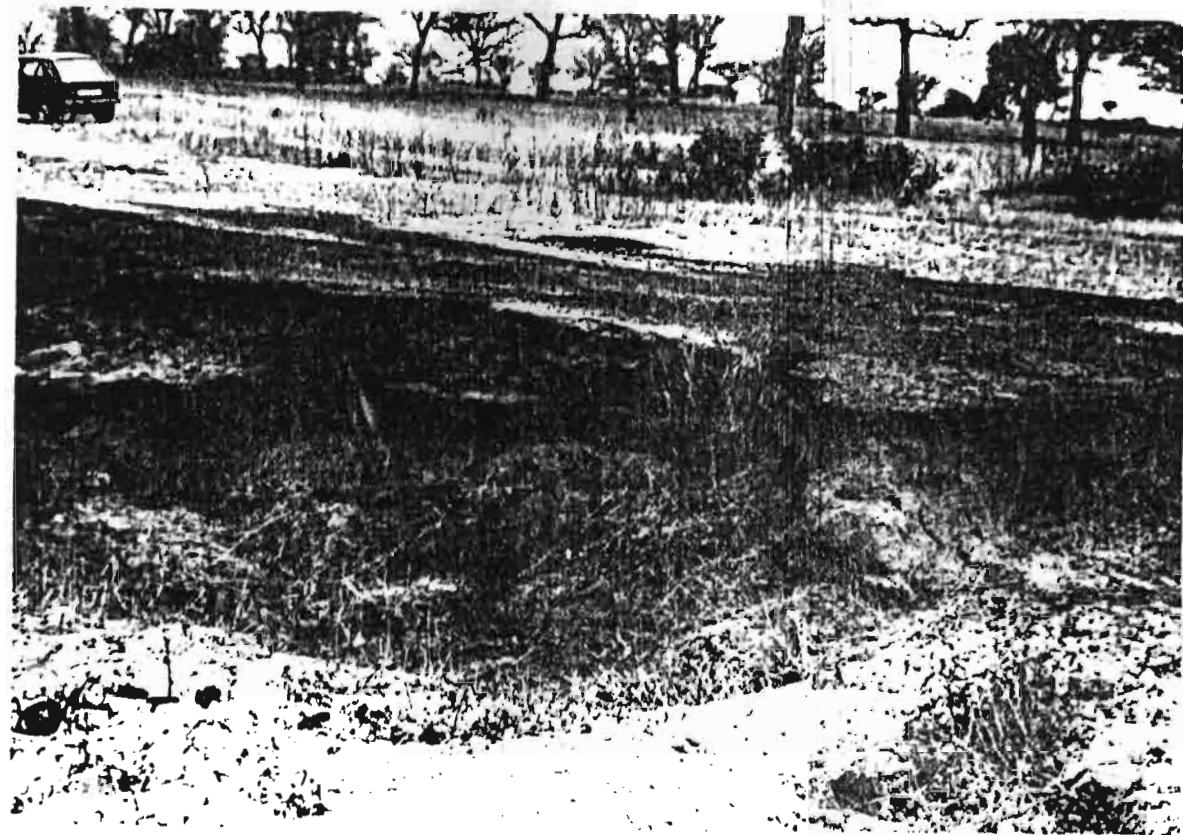
14 - ROUTE EN TERRE DE BABAK

LOCALISATION : bord de la route (chaussée)

nombreux et sensibles à l'érosion

STRUCTURE : courbes non courantes en sable siliceux,
limon et silicium

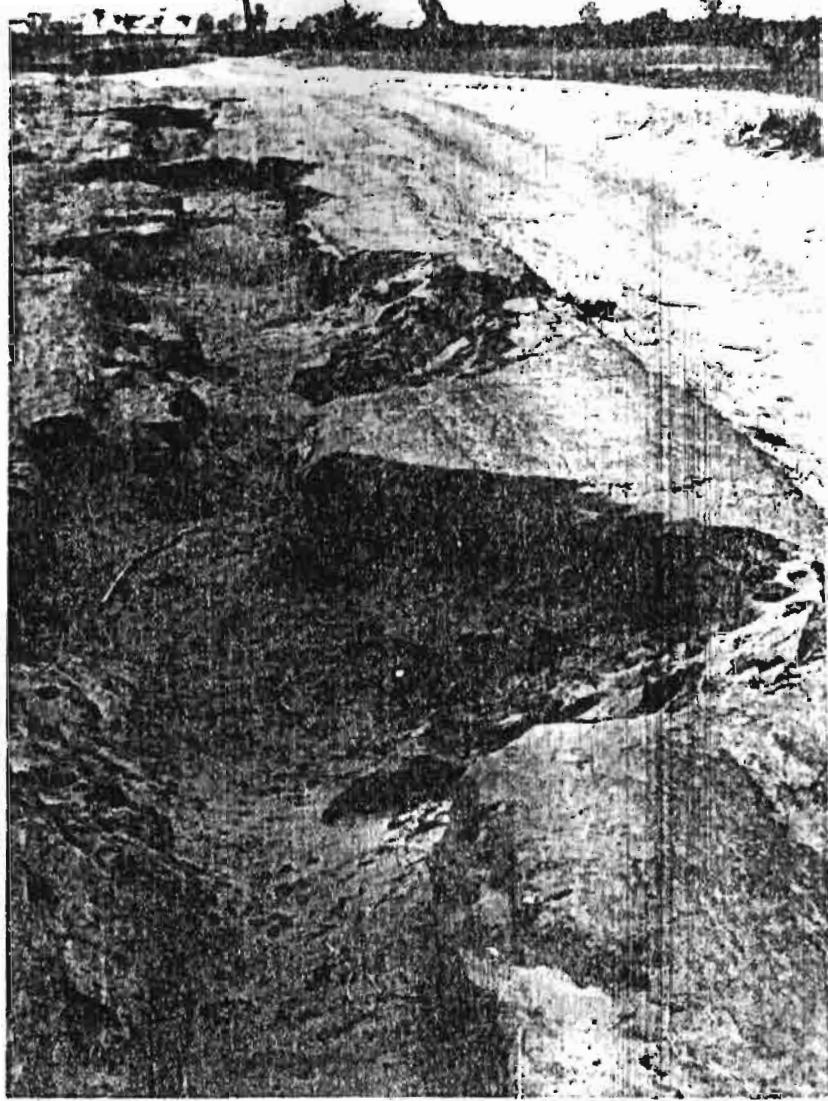
15 - ROUTE EN TERRE DE BABAK

LOCALISATION bord du chemin

CAUSE PROBABLE accélération importante, bords en
matériau non compacte sensible à l'érosion

STRUCTURE couches en talus humide, siltées et argileuses
non compactes

Il est à remarquer toutefois que dans de nombreux cas, il existe des "chaînes" de dégradations types
 (Erosion en feuillets → Erosion en griffes → Erosion en ravines) (Voir Annexe PHOTO-15)

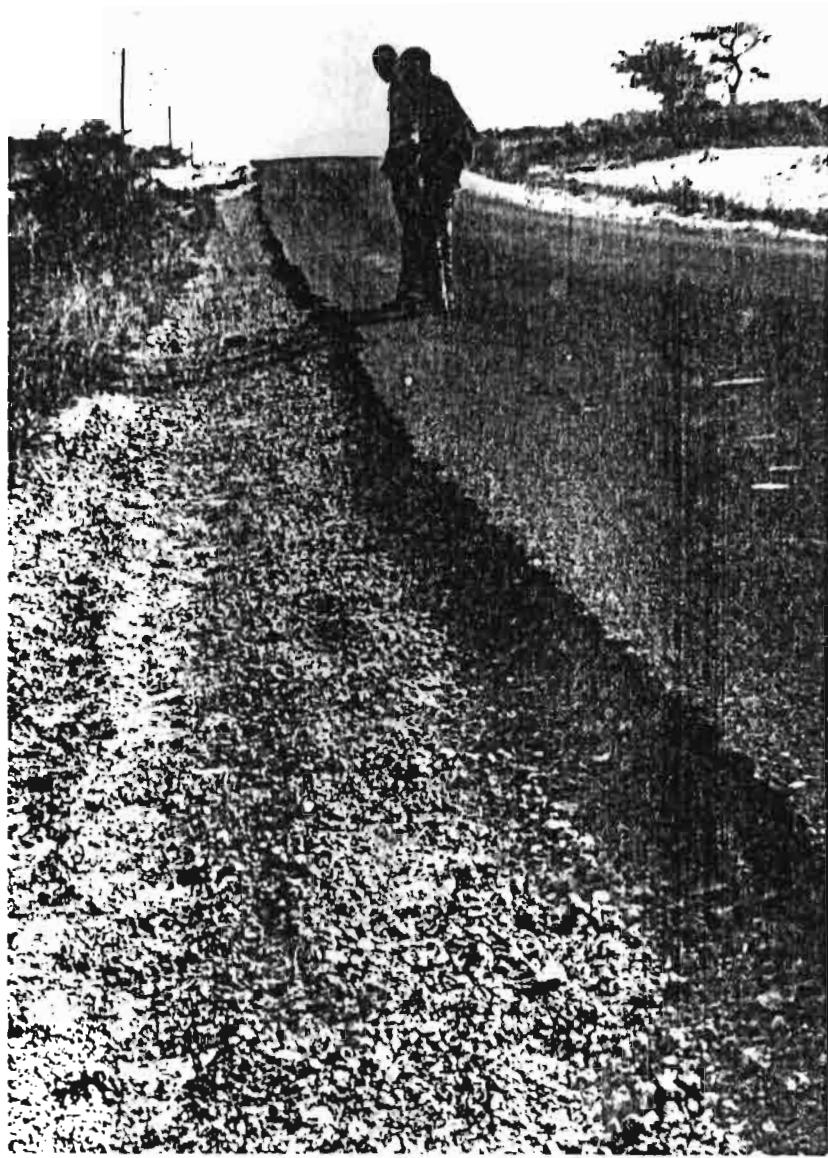
16 - ROUTE BITUMÉE TIVAOUANE - M'BORO (dans une pente)

LOCALISATION : bord de chaussée

STRUCTURE : revêtement bitumé

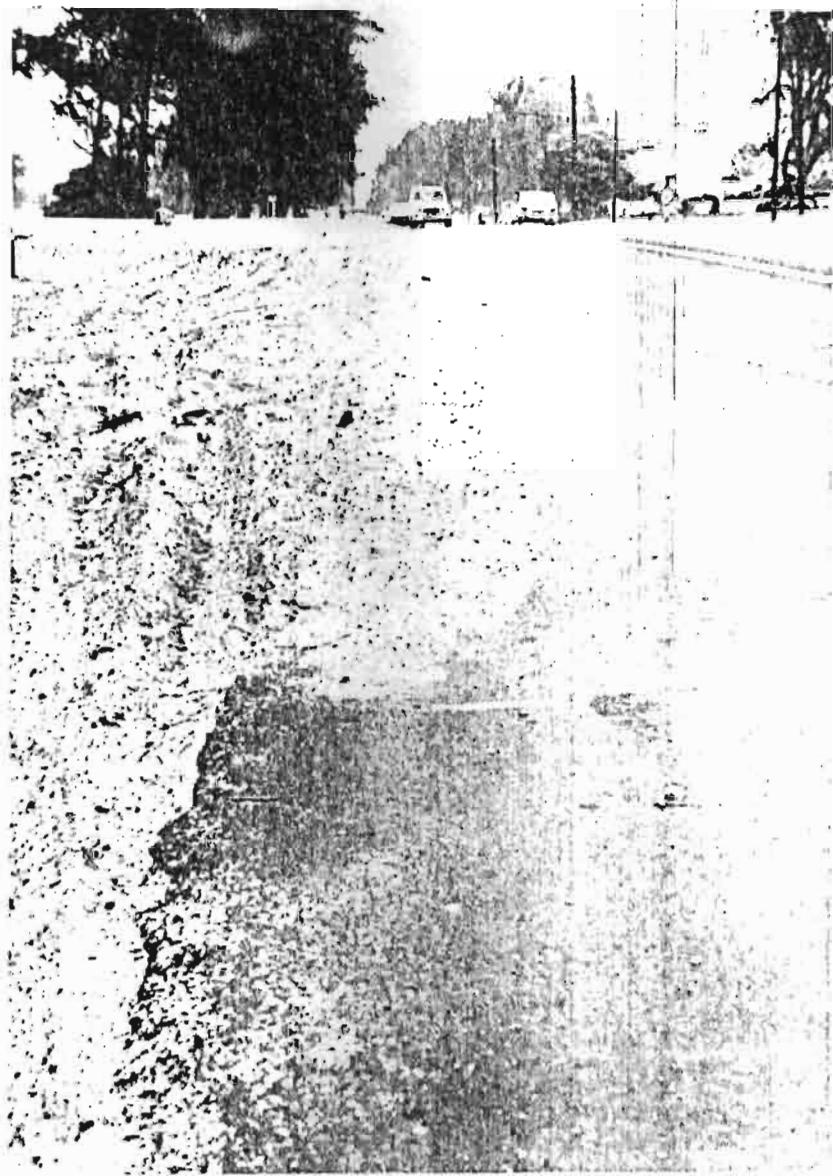
17- ROUTE BITUMÉE RUFISQUE - DAKAR (aux environs de THIAROYE)

LOCALISATION : bord de chaussée

CAUSE PROBABLE : accotement mal défini - bord de chaussée
en sable meuble - stabilité insuffisante

STRUCTURE : Sable d'accotement non compact

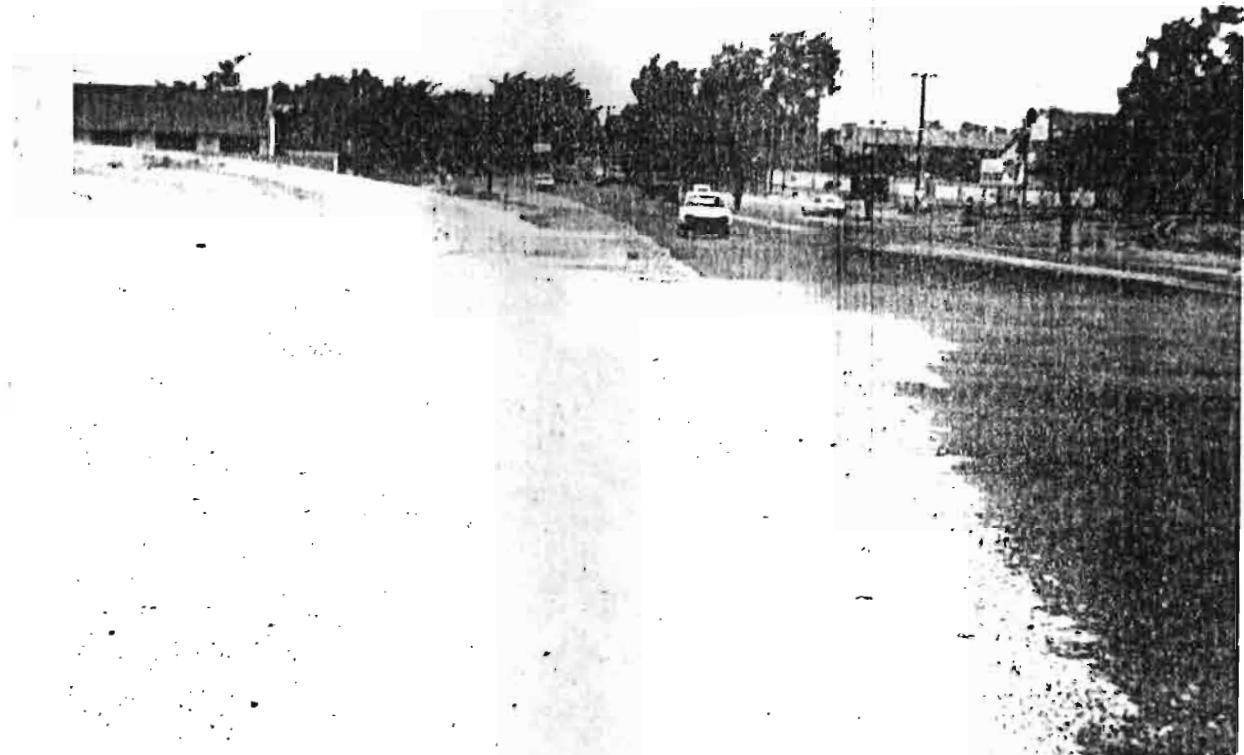
18. ROUTE BITUMÉE RUFISQUE - DAKAR (THIAROYE)

LOCALISATION bord de chaussé

superficielle du sol se dégrade, les agrégats s'émiettent ; le sol devient de plus en plus sensible à l'érosion, la couche supérieure du bord de chaussée se progressive-
ment troupe - Ce qui finalement laisse apparaître une dégradation qui, avec le temps, atteint une forte "intensité
surfique" (voir Annexe - PHOTO-18)
