EROSION HYDRIQUE EN MILIEU URBAIN : LE CAS DU SITE D'OYOMABANG DANS LA VILLE DE YAOUNDE

R. Yongué - Fouateu*, Z. Boli Baboulé, E. Temgoua* et D.L. Bitom***

La présente communication expose les résultats d'une enquête diagnostic conduite au quartier Oyomabang, site d'occupation récente situé sur une colline à l'Ouest de Yaoundé. Elle vise d'une part à recenser les manifestations érosives, à en déterminer les causes et les facteurs d'aggravation, et d'autre part, à proposer des mesures de correction.

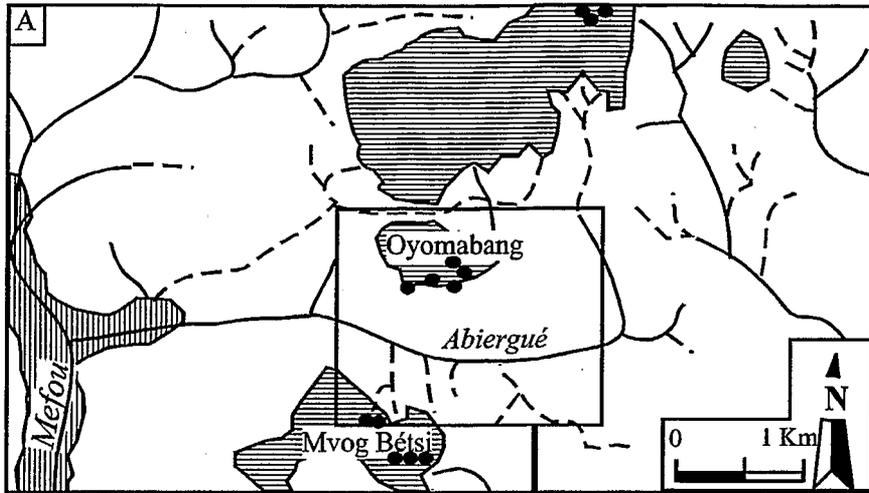
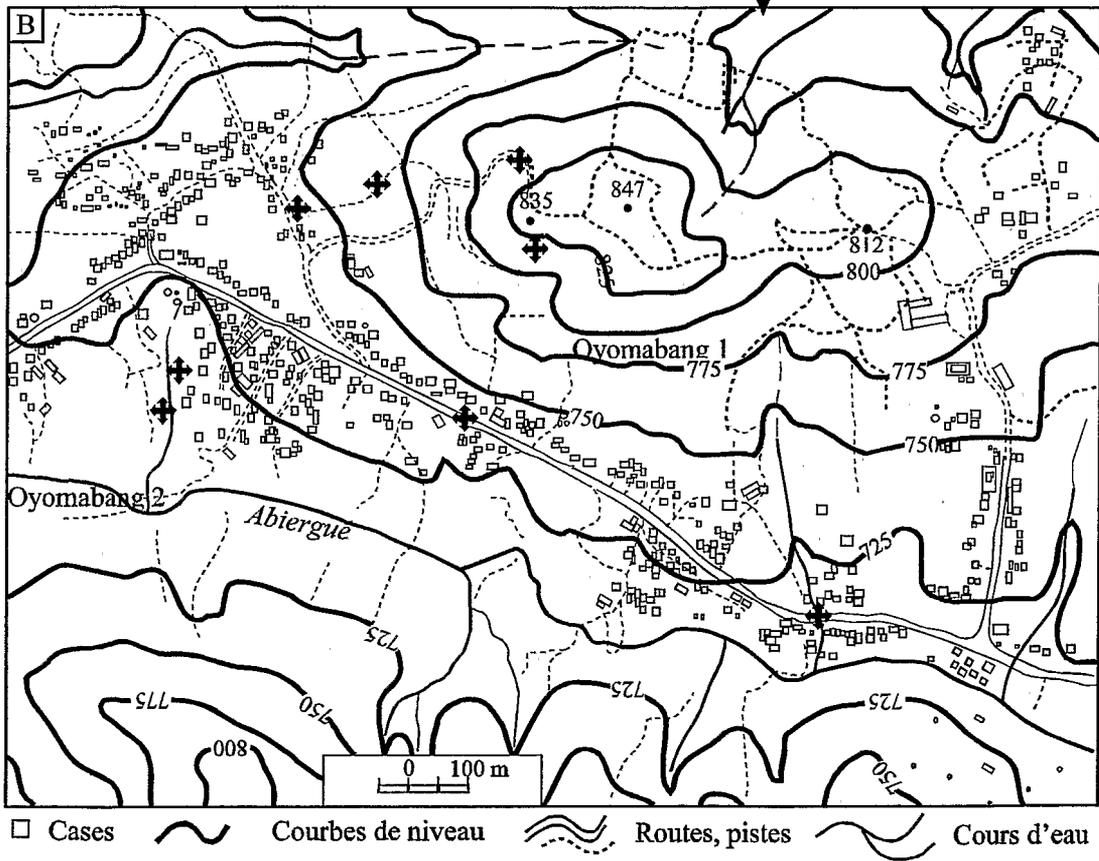
Figure 2 : Oyomabang dans la région de Yaoundé

La colline d'Oyomabang (fig. 2A), localisée à l'ouest de la ville de Yaoundé dans le bassin versant de la Mefou, culmine à environ 850 m d'altitude ; elle est limitée au sud par l'Abiergué, affluent de la Mefou, coulant à 705 m d'altitude. Cette colline à sommet grossièrement arrondi est dissymétrique ; son haut de versant à pente forte (20 à 40 %) auquel fait suite un bas versant à pente plus faible (2 à 20 %) lui donnent un profil convexo-concave. Elle fait partie du grand ensemble de massifs montagneux à versants abrupts à juxtaposition de dômes rocheux marquant le Nord-Ouest de la région de Yaoundé encore appelé unité de paysage à collines et inselbergs par ONGUENE MALA (1993). Les bas des versants sud et ouest à pente faible sont plus anciennement peuplés que le haut des versants à pente forte ; l'occupation s'est faite progressivement par destruction de la forêt primitive du bas vers le sommet de la colline. La figure 2B illustre l'occupation du site vers les années 1985. Actuellement, la colline est entièrement colonisée (fig. 3), avec essentiellement des maisons d'habitation en bas de versant, mais aussi une juxtaposition de maisons d'habitation et de

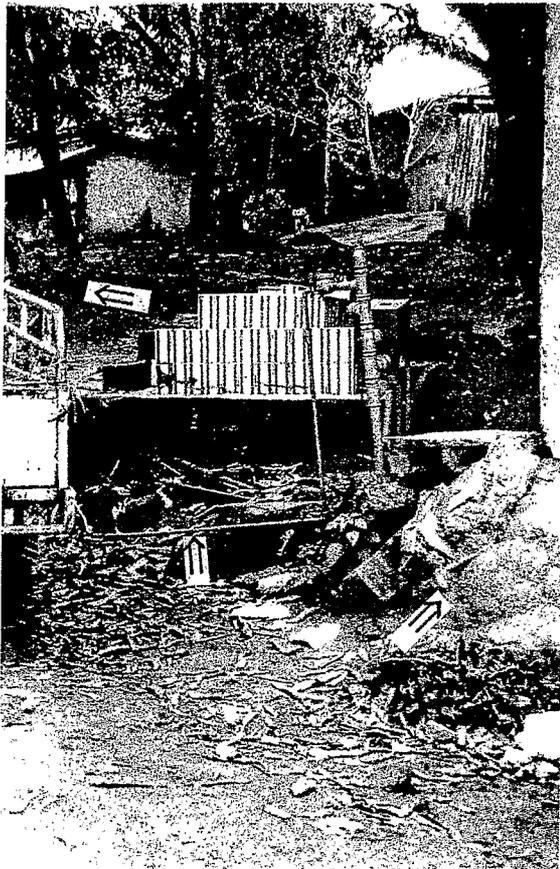
Fig.4.Action de l'érosion sur les constructions humaines et les sols

perchées, les canaux d'alimentation en eau et sépultures exhumés et les arbres aux racines dégagées sur une hauteur moyenne de 30 cm (fig. 4) indiquent que depuis les constructions, une quantité importante de terre a été emportée par l'érosion. Dans le haut de versant, plus rocheux, de nombreux blocs de gneiss se retrouvent ainsi suspendus dans les cours ; de tels blocs en équilibre précaire finiront par dévaler la pente. De manière générale, les écroulements de masse de terre le long des talus de déblaiement sont fréquents et ont causé à certains endroits de la ville des dégâts importants (TCHOTSOUA, 1993).

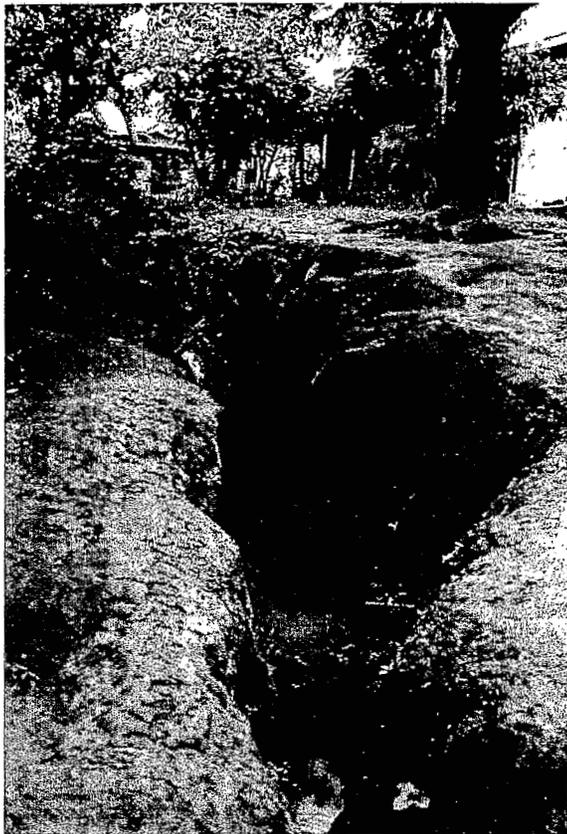
Fig.6.Rigole profonde incisée à mi-versant

- Le premier groupe d'incisions prend naissance entre les cases et sur les pistes généralement non bitumées. L'eau chargée de grains minéraux et d'ordures ruisselle sur la pente forte faisant des entailles peu profondes (moins de 30 cm). Leur dimension augmente vers le milieu du versant où il se forme de véritables rigoles dont la profondeur peut atteindre le mètre (fig. 6). Vers le bas de pente, les rigoles s'agrandissent (plus d'un mètre de large pour plus de deux mètres de profondeur).

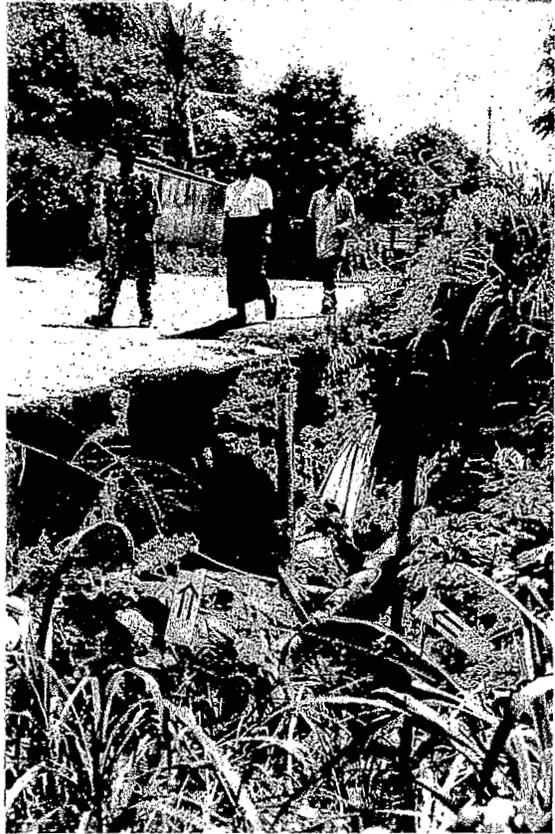
Fig.7.Affouillement sous la chaussée.

Proche du bas de pente, le raccordement de ces nombreuses entailles donne au niveau des petits talwegs, des ravines profondes (plus de 2 m de profondeur) qui continuent activement à creuser la colline. Cette érosion accélérée détruit les installations humaines : exhumation et mise à nu des tuyauteries, cassure des caniveaux et affouillement sous la chaussée (fig. 7), cassure des murs de soutènement, des fondations et affouillement sous les maisons (fig. 8).
