**DEPARTEMENT DE GEOGRAPHIE**  
-----

**MEMOIRE DE MAITRISE**

| <p><b>L'ENSABLEMENT DU LAC BAM :<br/>CAUSES ET CONSEQUENCES</b></p> |

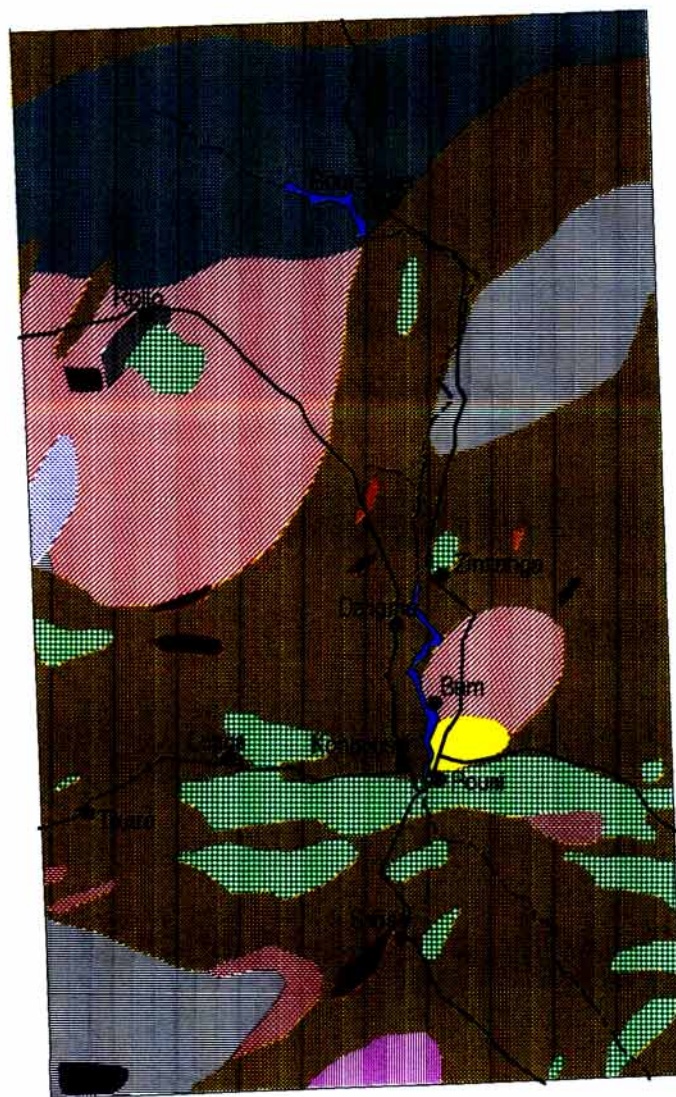
# Figure 2: Carte géologique du Bam

En plus de ces grandes formations géologiques, nous rencontrons quelques inclusions tels des filons de quartz, de microdiorites quartzitiques, du quartzite micacé. (**Fig. 2 p. 18**)

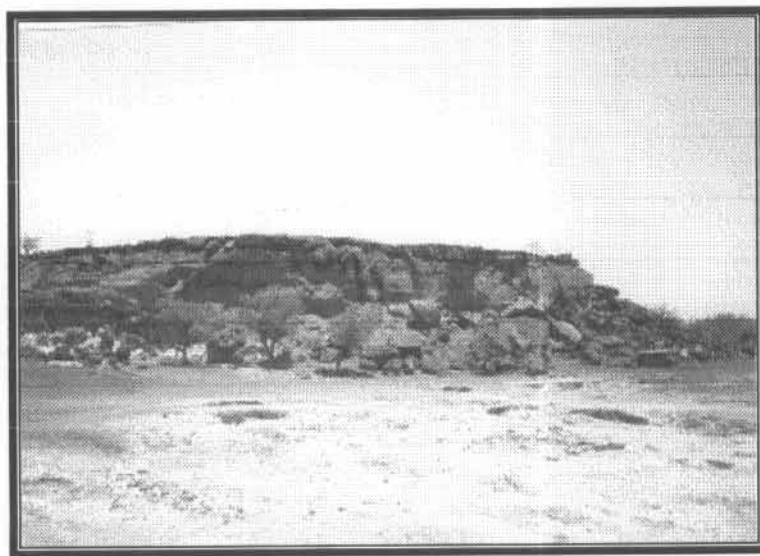
**PHOTO N°1** (Bayende-Foulgo) : Démantèlement de corniche d'un glacis cuirassé. D'énormes blocs de cuirasse se détachent de la corniche entraînant son recul.

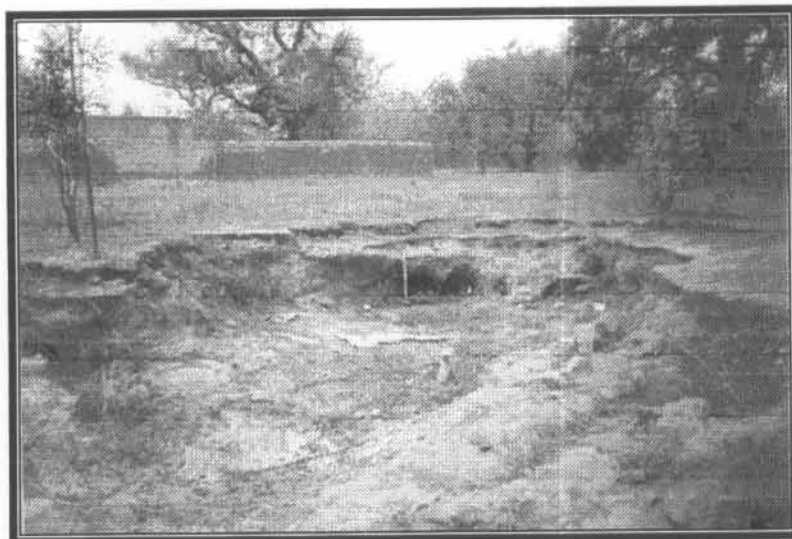
**PHOTO N°2 (Bango) : Ravin n°2.** Le recul de la tête de ce ravin  
est tel qu'il menace les habitations en arrière plan  
(prise de vue BOENA. C. Mai 1999)

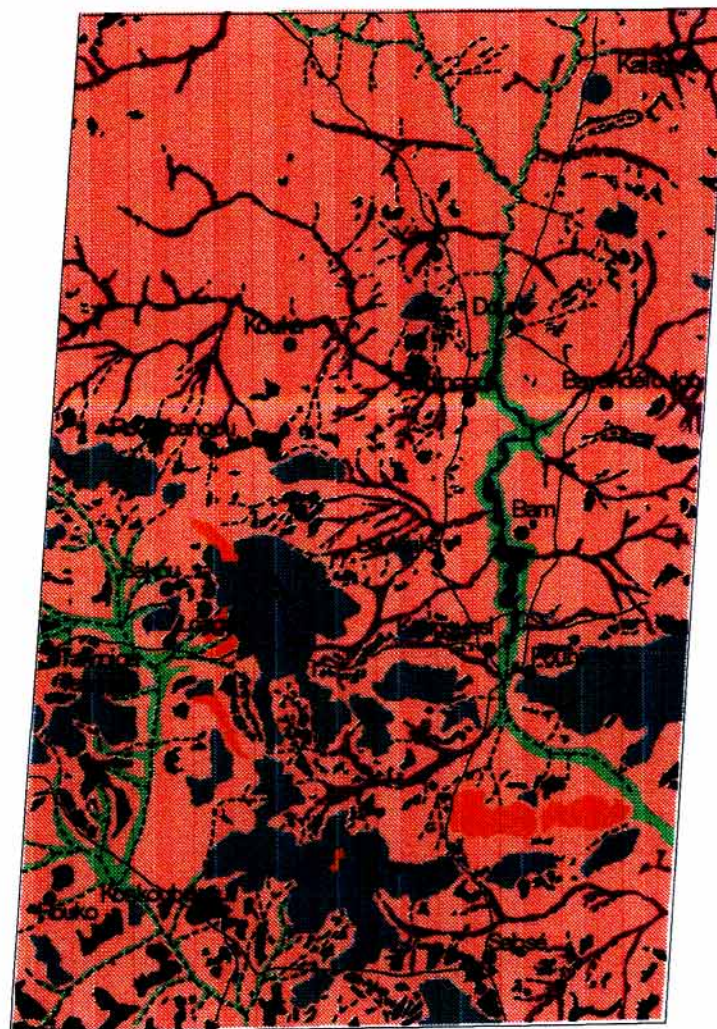
Figure 6: DYNAMIQUE SUPERFICIELLE SUR UNE PARTIE  
DU BASSIN VERSANT DU LAC BAM

A défaut de ne pouvoir réaliser une véritable carte des risques d'érosion hydrique, nous nous sommes contentés d'établir une esquisse de carte de la dynamique superficielle dans la partie centrale du bassin, sur la base des cartes morphologique et pédologique (**Fig. 6 p. 35**). L'observation de cette carte révèle que les reliefs résiduels constituent essentiellement des zones de départ de matières (solides ou en solution), les surfaces fonctionnelles des zones de transit, et enfin les ensembles fluvio-alluviaux des zones d'accumulation.

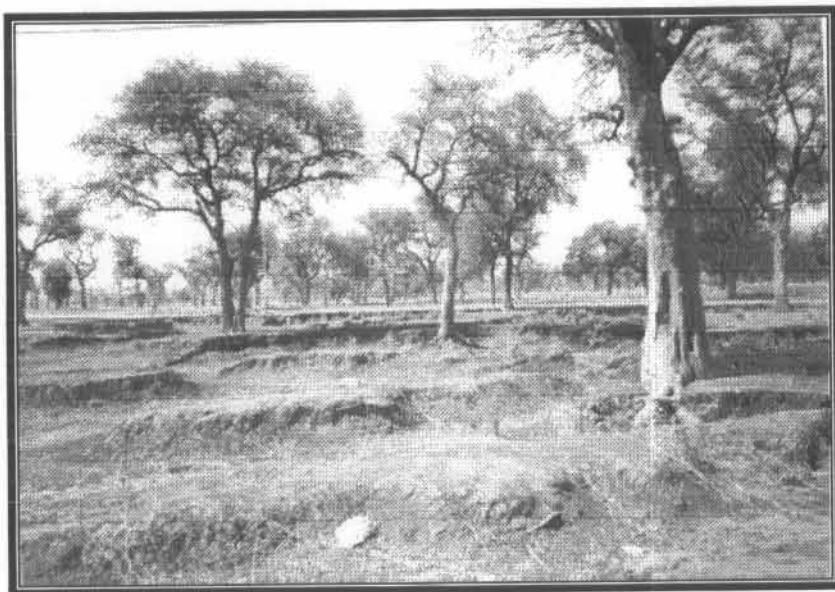
**PHOTO N°4** (Kongoussi) : Paysage de bad-lands mis en place par l'érosion des eaux courantes. *(prise de vue BOENA. C. Mai 1999)*

dizaine d'incisions adventices qui éclatent elles-mêmes en une trentaine de petites rainures incisées à parois raides, donnant l'impression d'un paysage de "bad-lands" **(photo n°4)**.

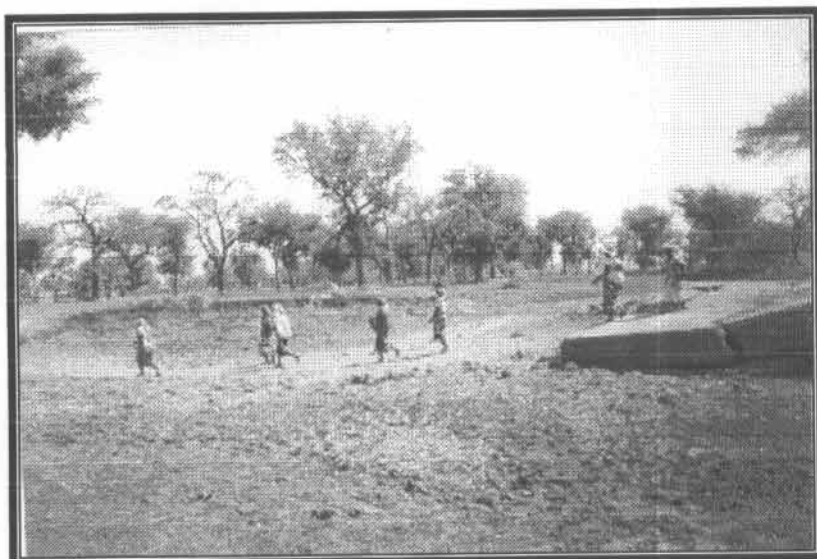
**PHOTO N°5** (Kongoussi) : Ancien tracé de l'axe Kongoussi-Kaya.

Une partie du dos d'âne a été entraînée par les eaux.

Les eaux dévalant les versants des reliefs situés à l'aval du bassin, arrivent dans le ravin avec une très forte vitesse, affouillant son fond, sapant ses berges et faisant reculer la tête du ravin par érosion régressive. La progression de cette érosion, en une année, a atteint un développement de 8 à 10 m vers l'amont (la tête de ravine), de 35 à 40 cm de largeur et de 20 cm en profondeur. Le résultat de ces actions est la destruction complète des ponts et leur abandon **(photo n°5 p. 41)**

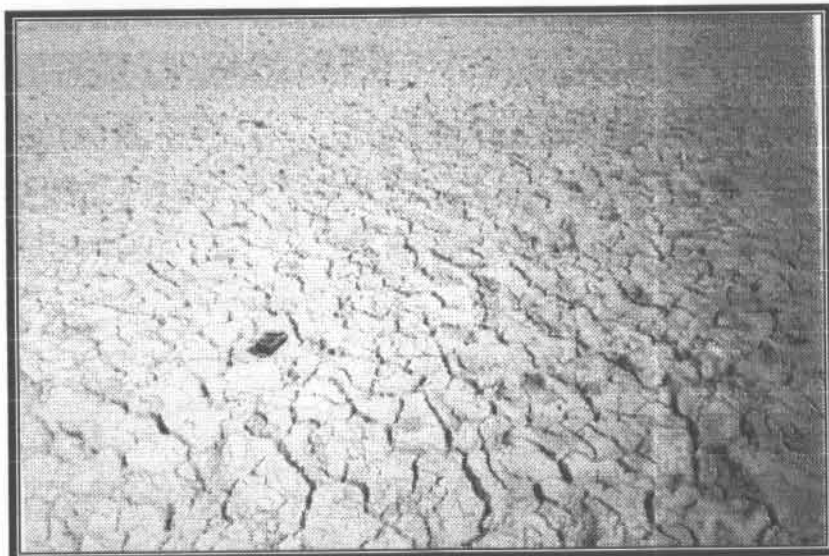
**PHOTO N°6 :** Une partie du lit asséché du lac Bam. Les fentes de dessiccation sont dues à la nature argileuse des dépôts, mais aussi à l'action de l'air. (*prise de vue BOENA. C. , Mai 1999*)

En périodes d'étiage, les sédiments déposés dans le lit apparent libéré des eaux, de par leur nature argileuse, se consolident sous l'effet de l'air, subissent des tensions, entraînant l'apparition de fentes de dessiccation généralement de forme polyédrique (**photo n°6**).

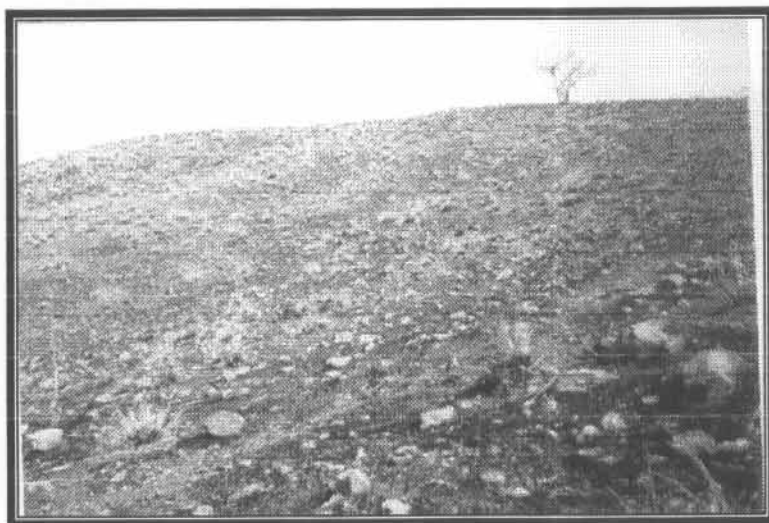
**Photo N° 7 :** sur une colline de roches vertes à Pouni, un feu de brousse a ravagé le tapis de graminées.

Les feux de brousse sont l'une des composantes de l'agriculture dans le bassin versant du lac Bam. Ils sont le fait non seulement des paysans dans le cadre des travaux de préparation des champs pour les semis, mais aussi des éleveurs qui comptent régénérer de nouvelles pousses pour le bétail (**photo 7 p. 60**)

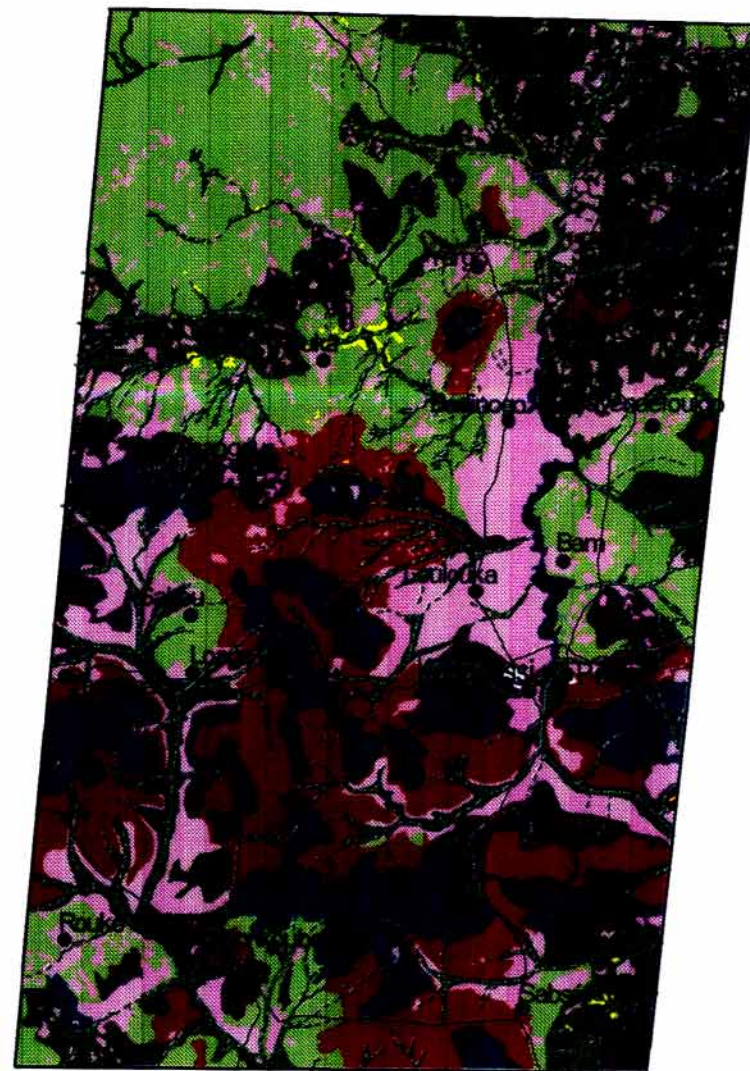
# Figure 11: OCCUPATION DES TERRES A KONGOUSSI EN 1955

L'objectif recherché à travers l'interprétation des photographies aériennes est d'apprécier l'évolution d'un certain nombre de variables telles les champs, le plan d'eau du lac Bam et les zones d'habitation, sur une période de 40 ans, c'est-à-dire de 1955 à 1995 [**Figures 11 et 12 (p. 63 et 64)**]. La superficie cartographiée dans le cadre de cette étude varie sensiblement selon la période. Elle est de 113968.815 ha pour l'année 1955 et 113284.353 ha pour l'année 1995. Soit une différence de 684.462 ha.
