**UNIVERSITÉ MICHEL DE MONTAIGNE  
BORDEAUX III**

**LES IMPACTS DU BARRAGE HYDRO-ÉLECTRIQUE  
SUR LE BASSIN VERSANT DE LA KOMPIENGA  
(BURKINA FASO)**

**THÈSE DE DOCTORAT DE L'UNIVERSITÉ  
DE BORDEAUX III**

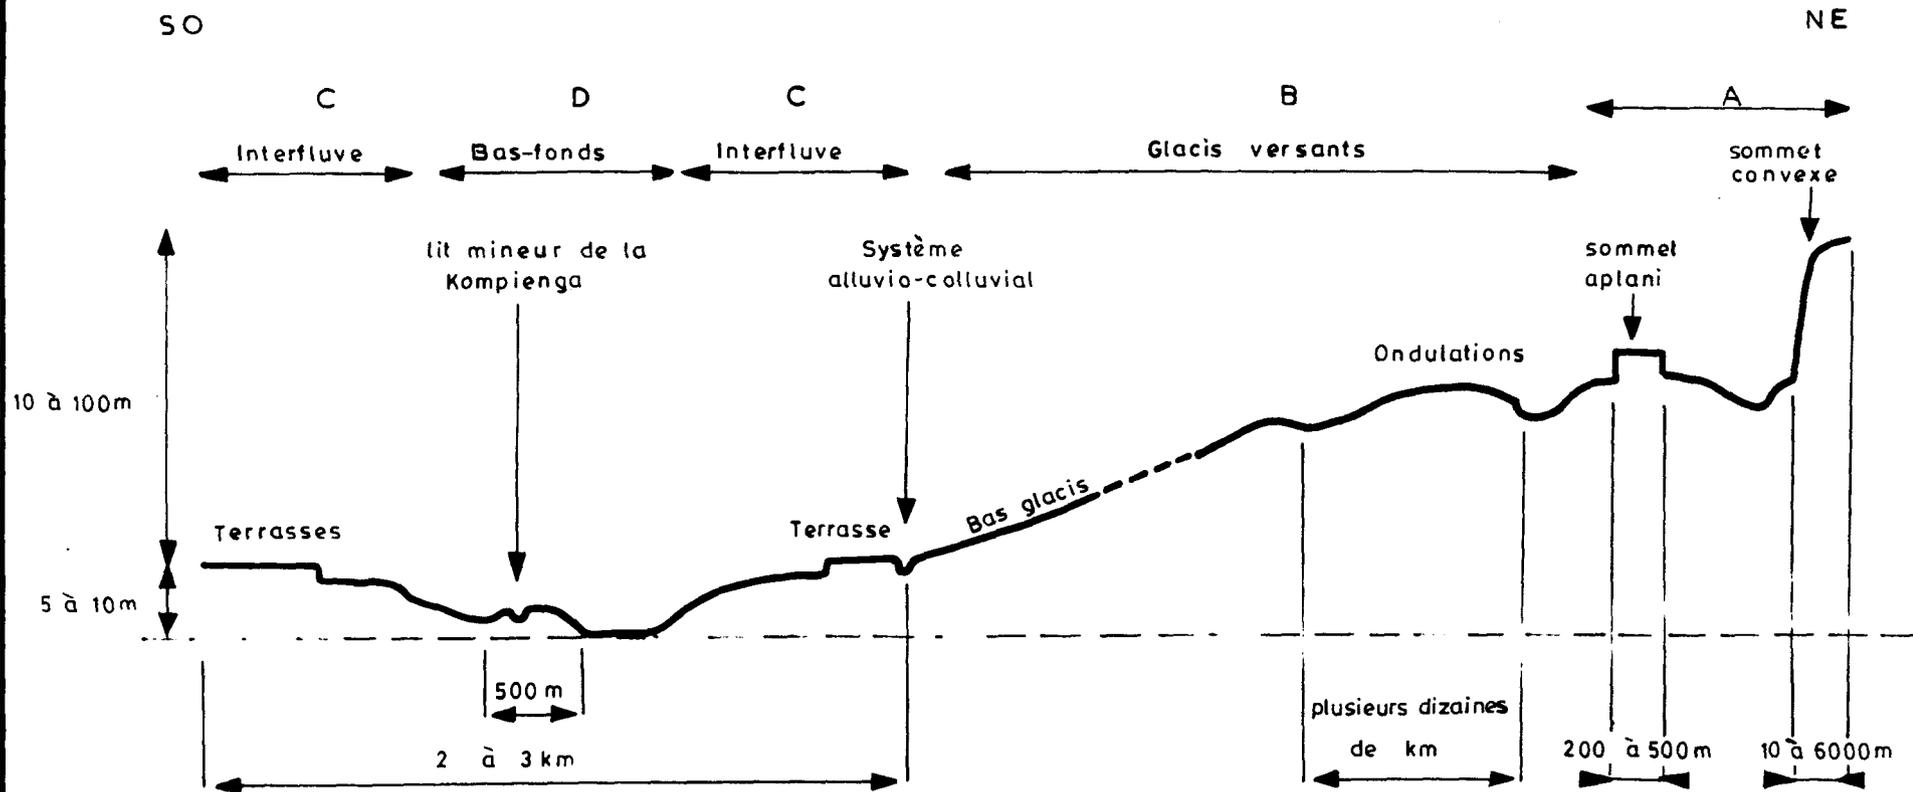
Figure n° 5

COUPE GEOMORPHOLOGIQUE D'ENSEMBLE (NE-SO) REALISEE AU SUD DE KOMPIEMBIGA  
A TRAVERS LE LIT DE LA KOMPIENGA

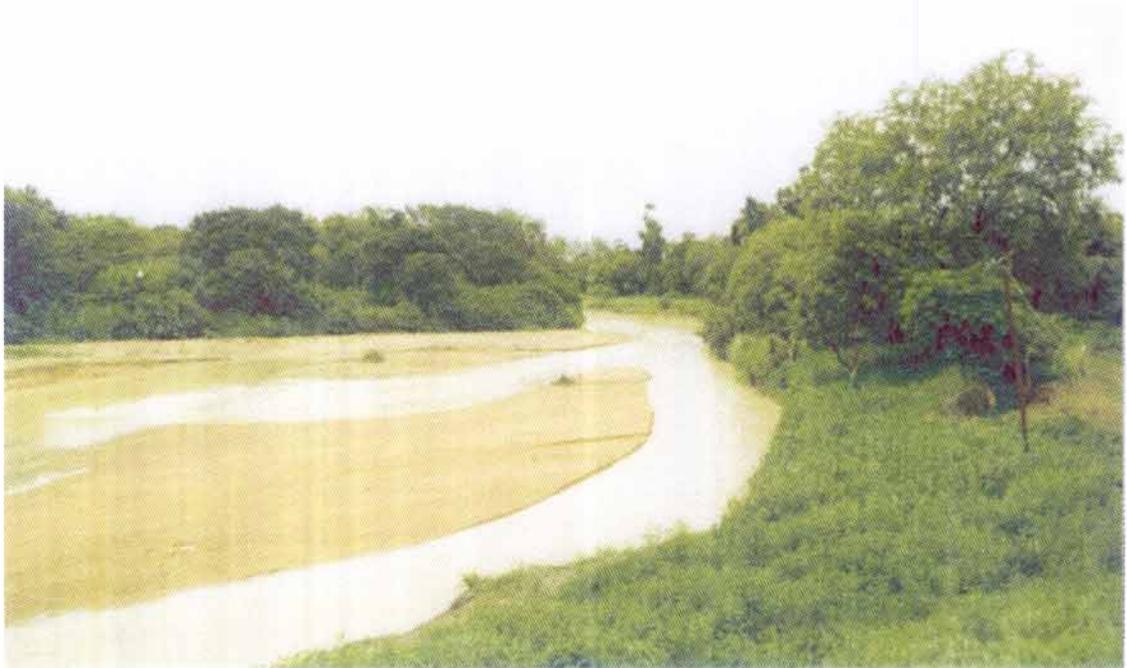
Cliché n° 2: Forêt galerie: jadis peuplées par Borassus aethiopum (rônier), les forêts galeries sont aujourd'hui à dominance Kaya senegalensis (Août 1994).

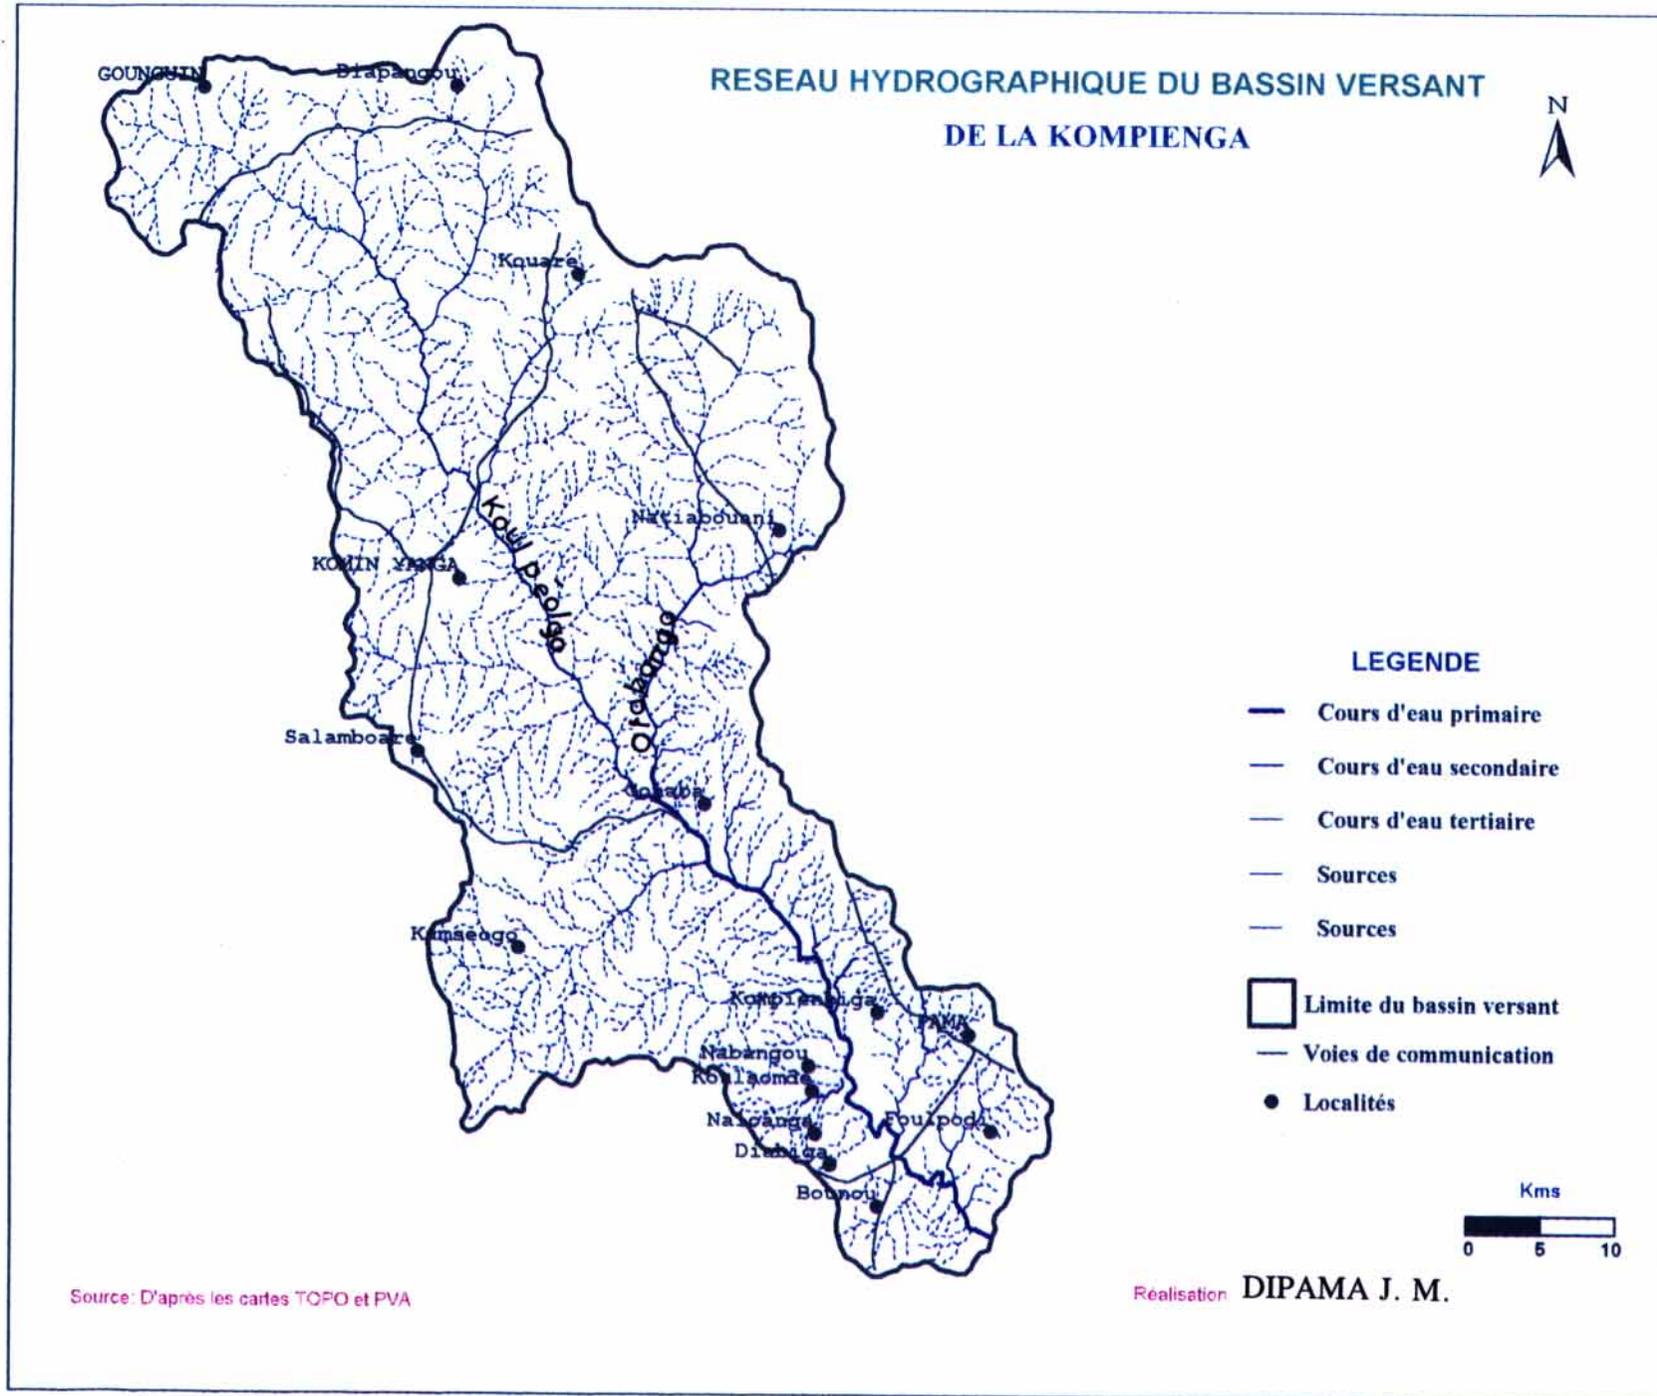
Figure n° 16

La hiérarchisation du réseau hydrographique (classification de SCHUMM) fait apparaître une multitude de sources alimentant, pour la plupart d'entre-elles, des écoulements élémentaires et tertiaires. (Cf. fig. n° 16).

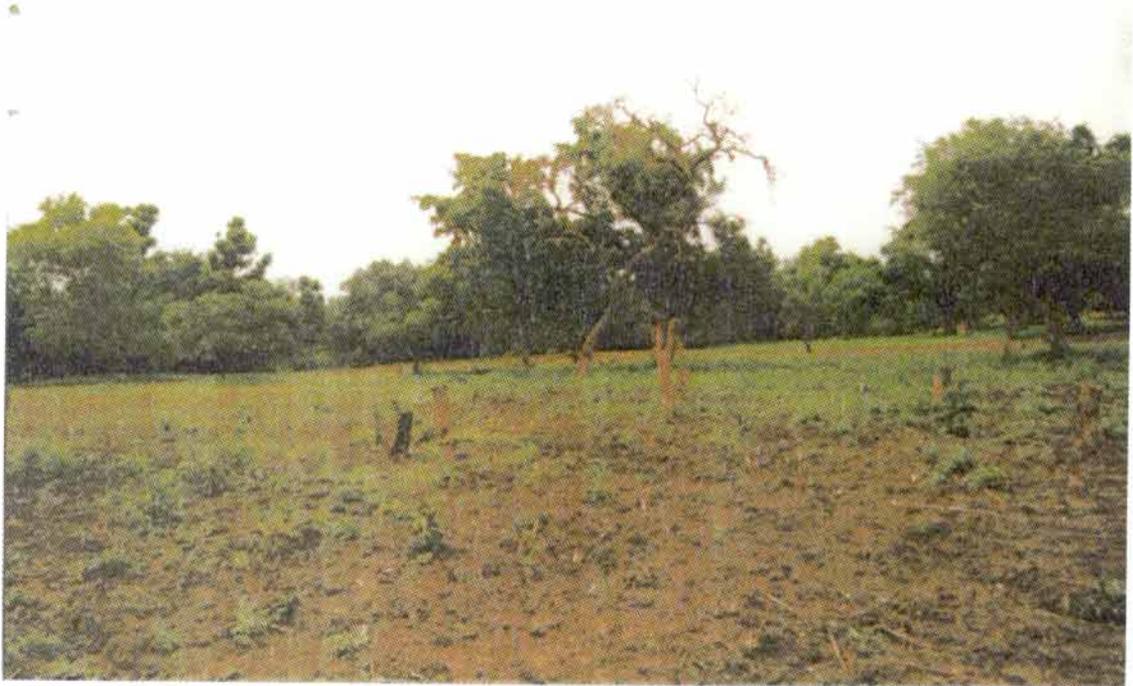
Cliché n° 5: Savane arborée défrichée pour une mise en culture entre Pama et Oumpogdéné (Juillet 1994).  
Dans ces formations, les peuplements de Butyrespermum parkii sont le plus affectés. Ici, au premier plan quelques souches résultant de la coupe des troncs.

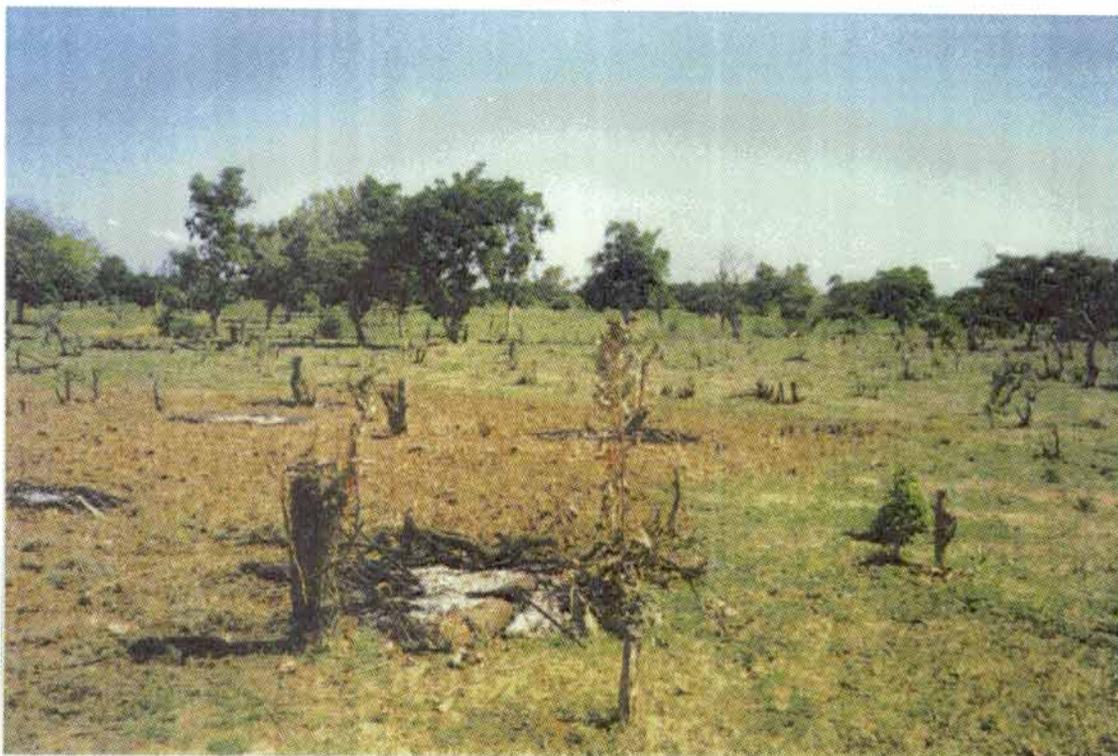
Cliché n° 6: Savane arbustive défrichée pour une mise en culture (Juillet 1996). On remarquera que le défrichement se fait aussi bien à la coupe que par le feu.

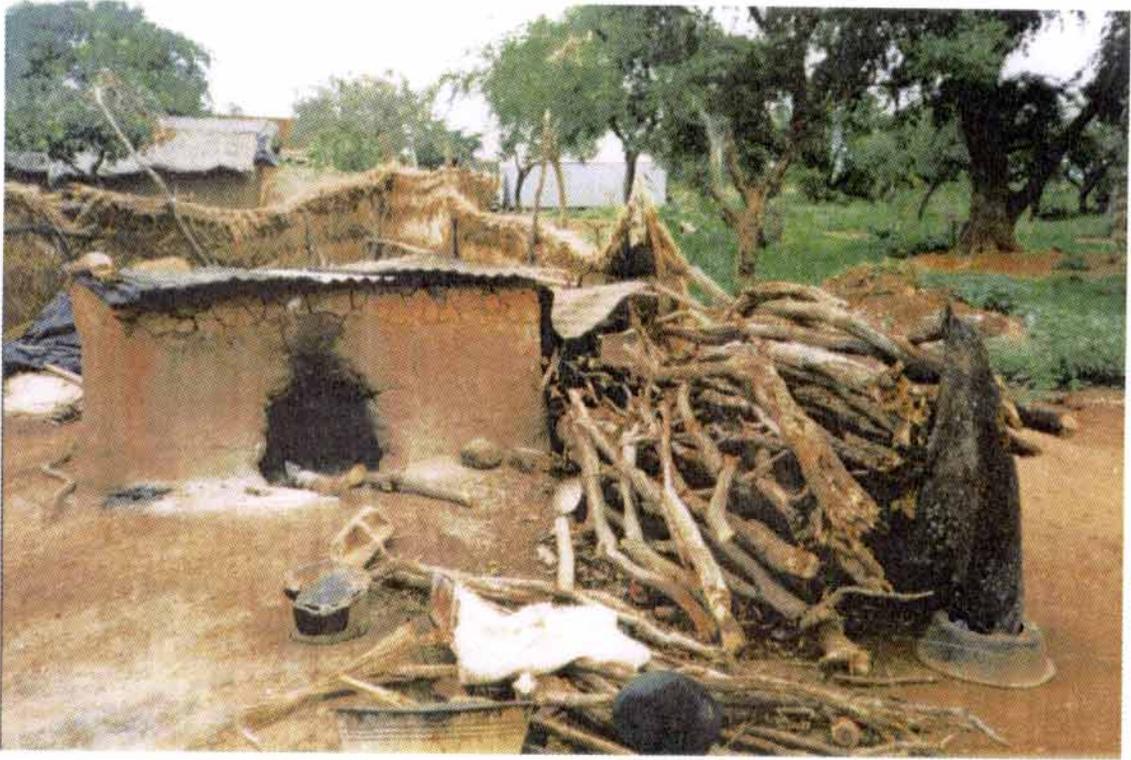
Cliché n° 8: Fumoir traditionnel de poisson avec sa réserve de bois (campement de pêche de Kompiembiga, Juillet 1996).

Pour leur activité, les hommes pratiquent la pêche tandis que les femmes font fumer le poisson frais non écoulé. Elles le font dans des fumoirs traditionnels, gros consommateurs de bois de chauffe. (Cf. cliché n° 8).

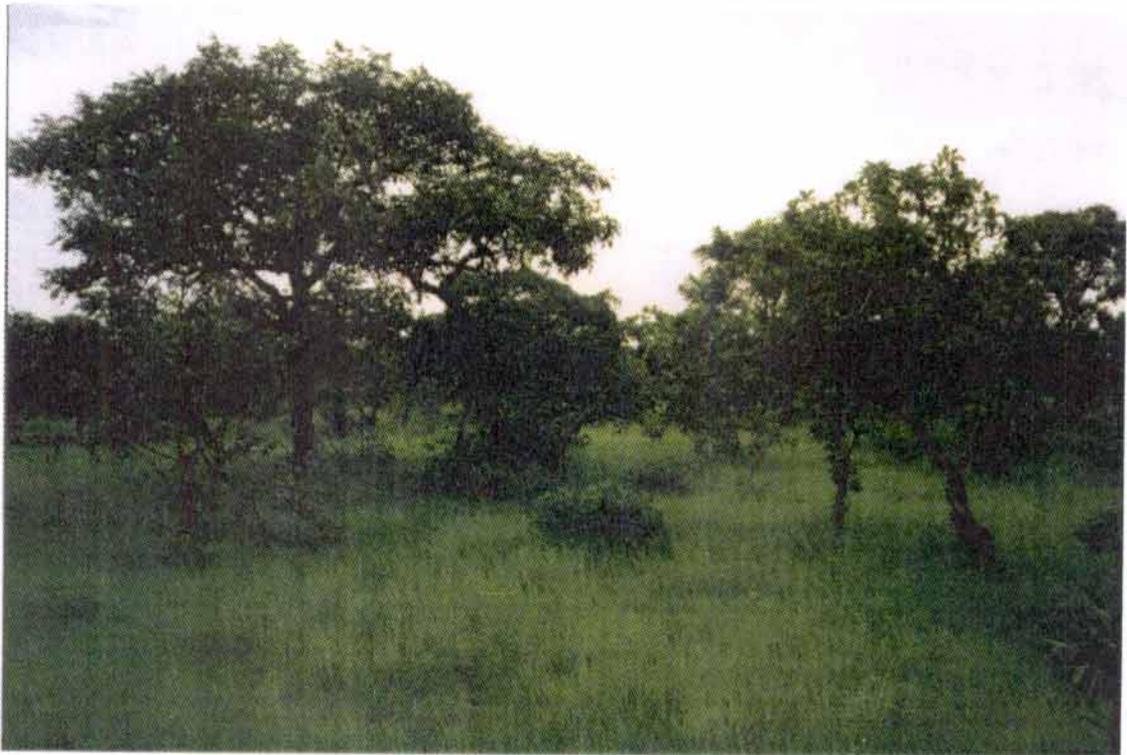
Cliché n° 9: Savane arbustive dégradée à *Combretum nigricans* dont le tronc et les branchages alimentent les fumoirs et servent d'étais aux cabanes.

Le bois utilisé pour le fumage du poisson et comme étai des cabanes provient généralement du Combretum nigricans, espèce dominante de la savane arbustive. (Cf. cliché n° 9).

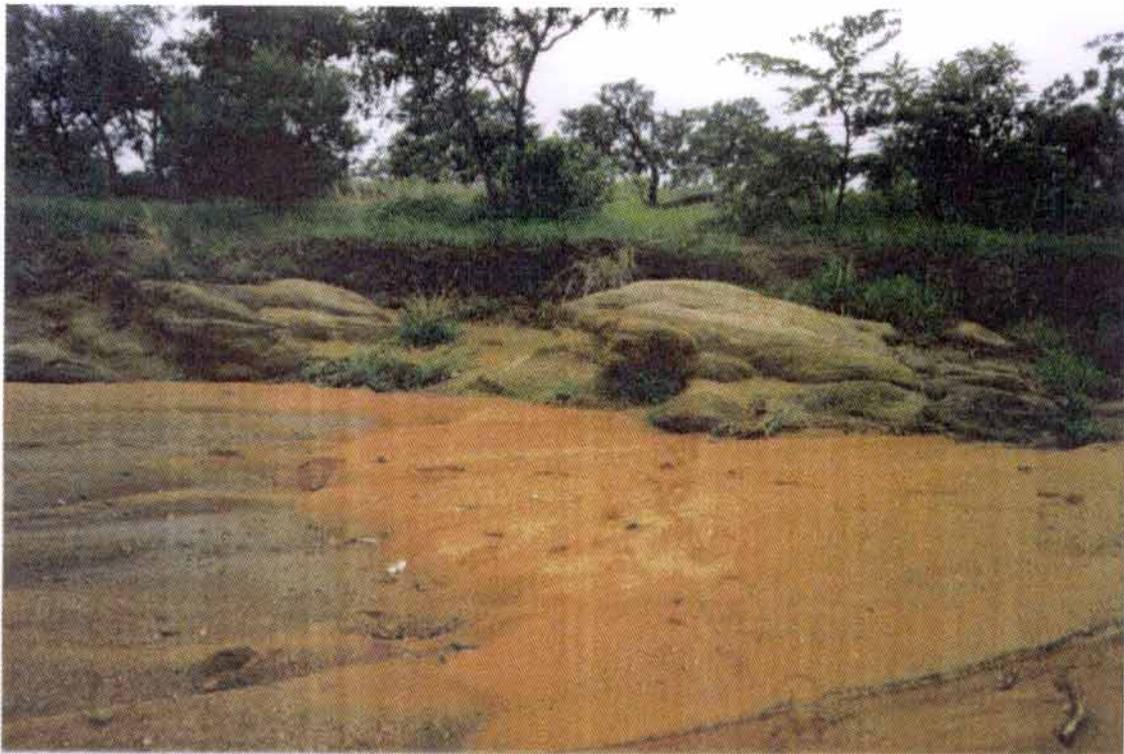
Cliché n° 11: Affleurements rocheux: granite rose exhumé (Pama). Au premier plan, des dépôts de sables susceptibles de le recouvrir ensuite.

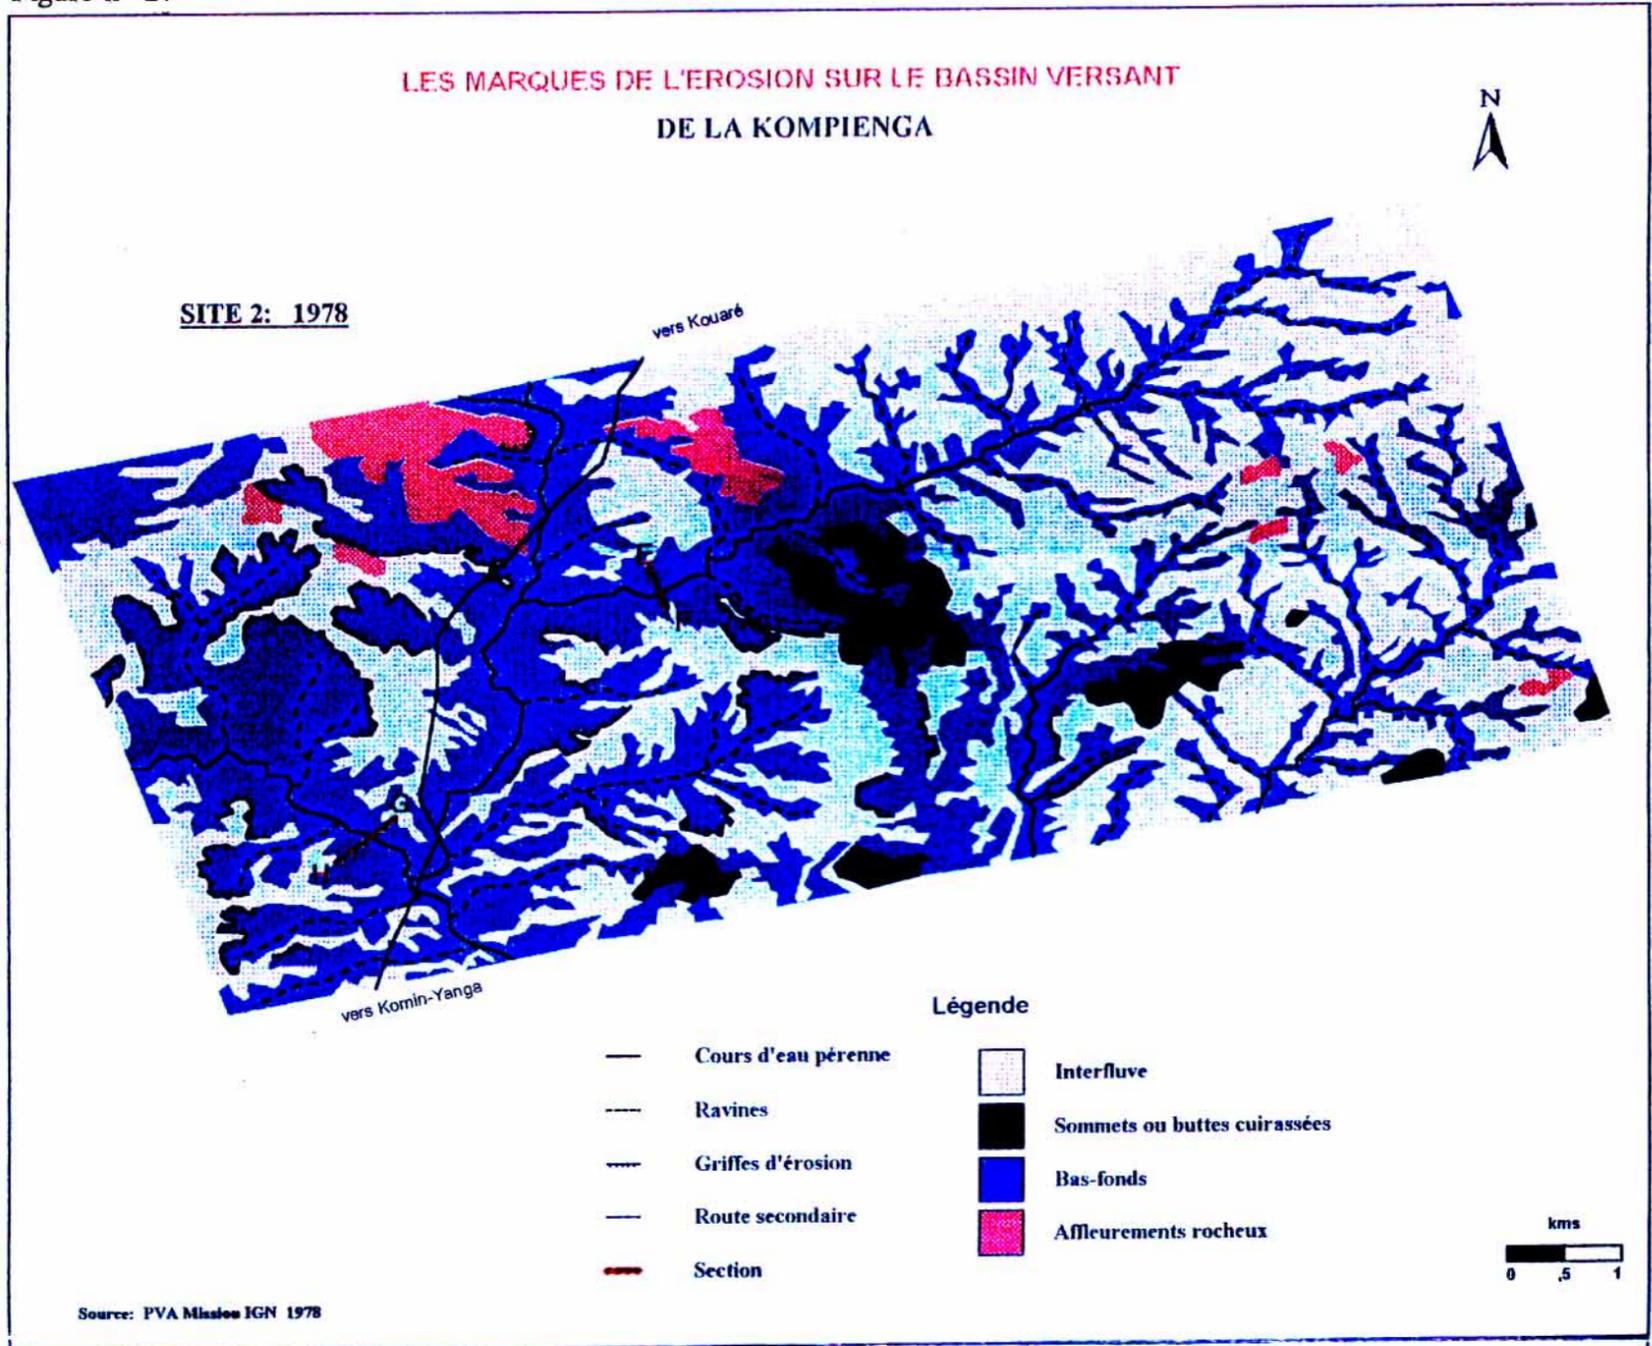
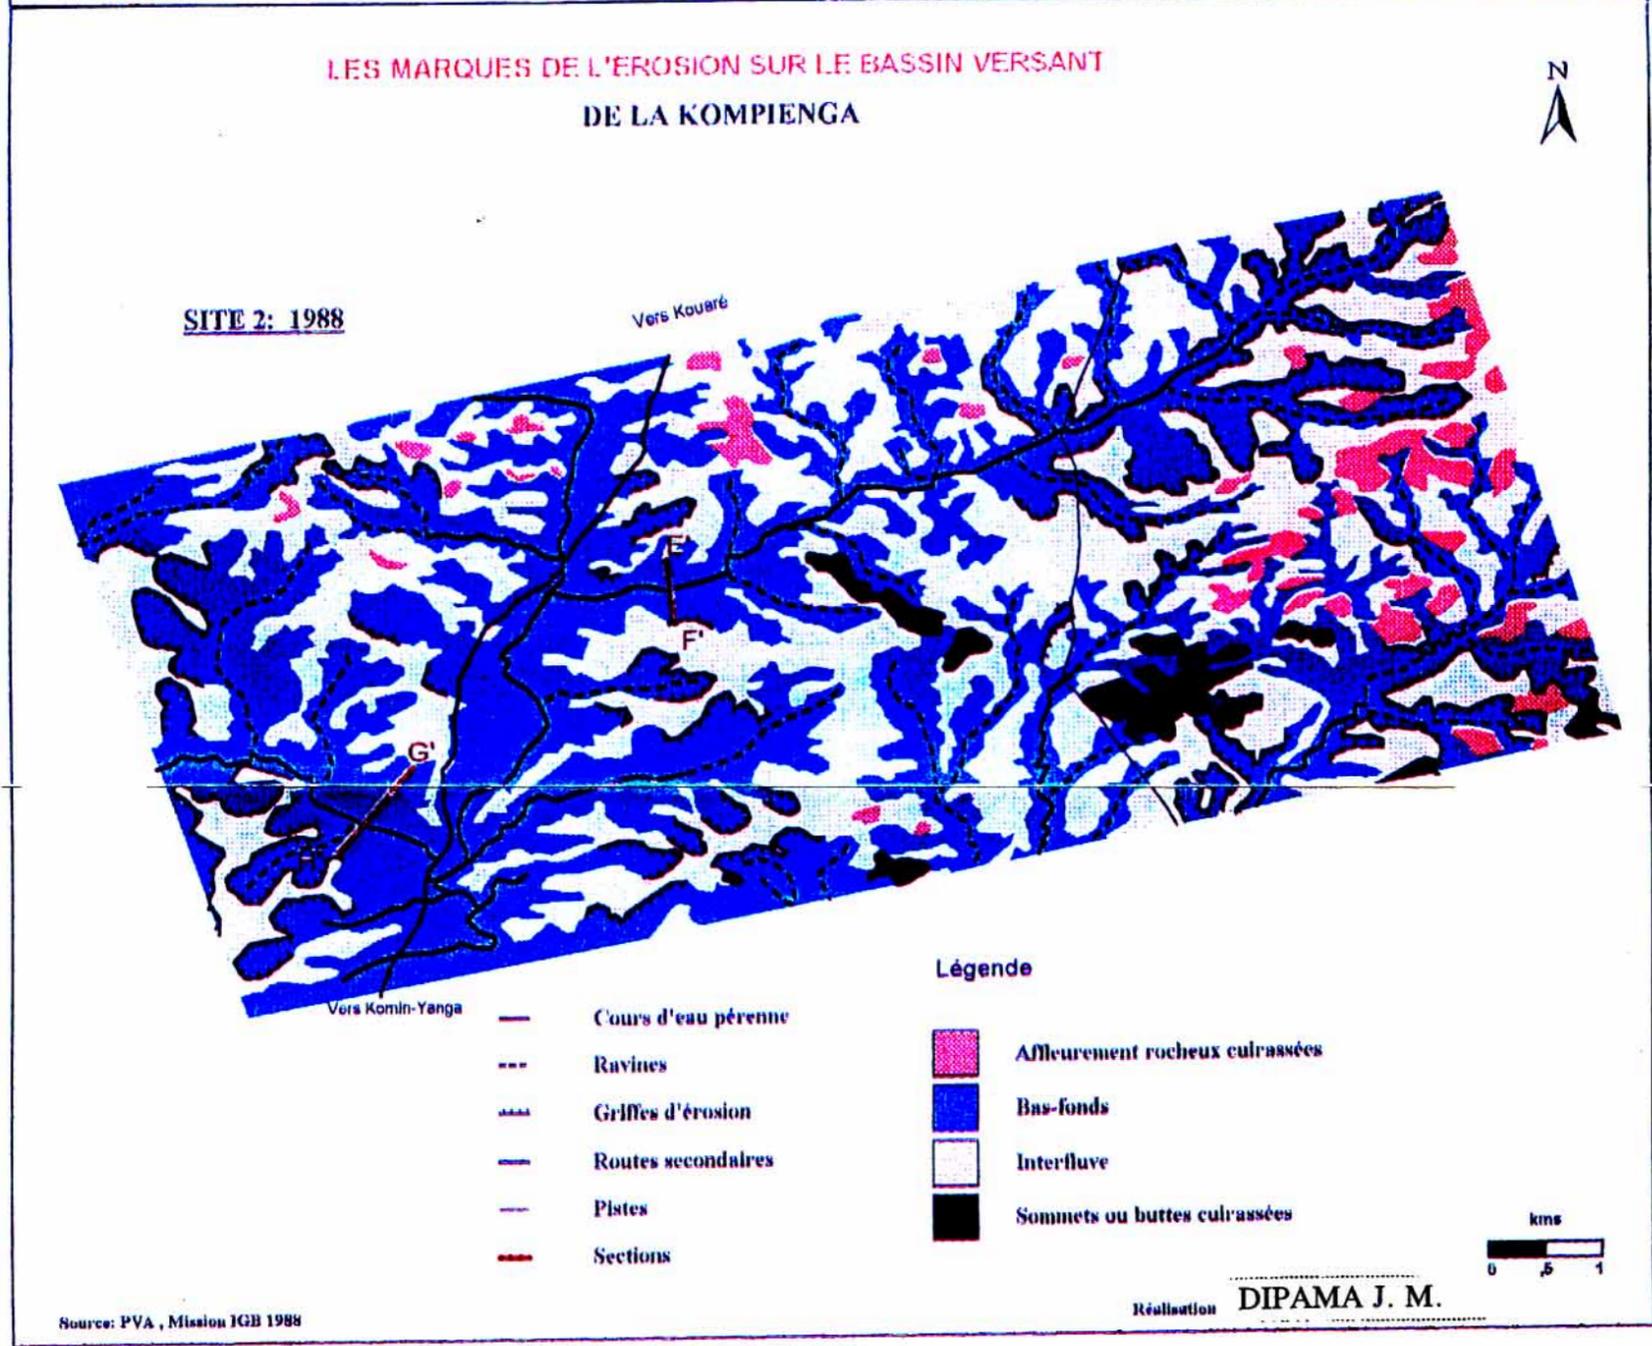
Figure n° 27

Trois types de ravinement ont été décelés sur notre zone d'étude :

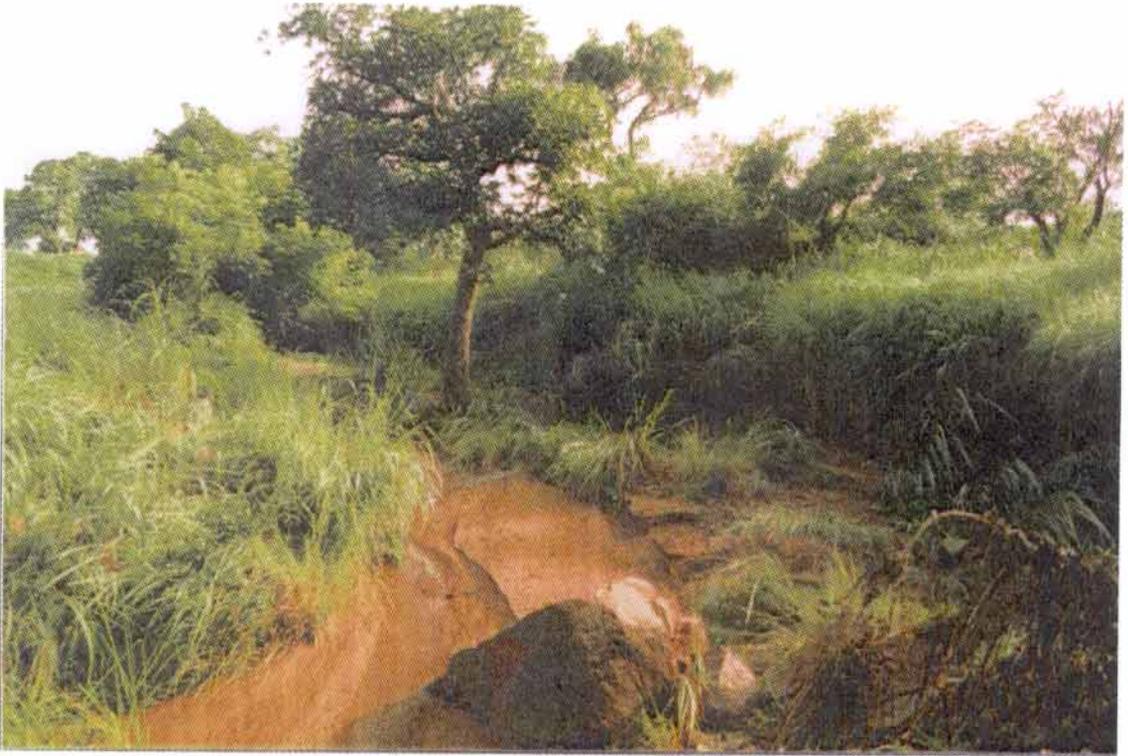
Cliché n° 12: Rigole non hiérarchisée à Pama. La concentration locale de l'eau est due au micro-modélé, au réseau d'arbustes, et aux touffes d'herbe. La densité de la végétation explique la faiblesse de l'incision.

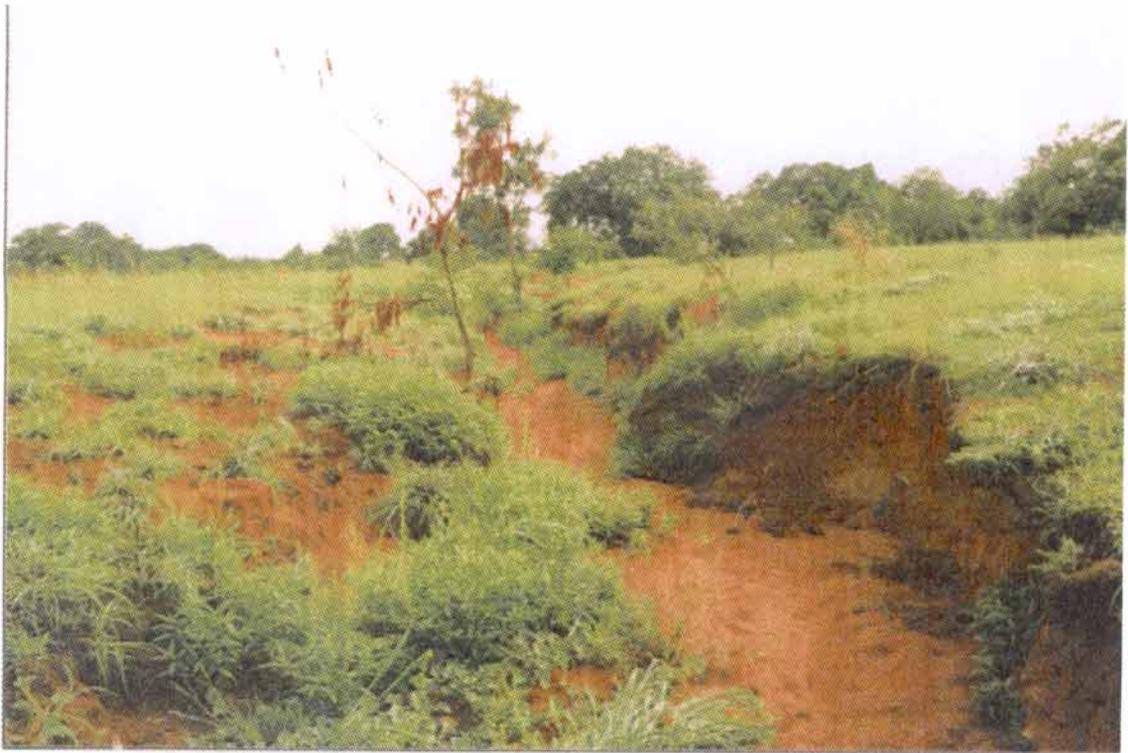
Cliché n° 13: Rigole hiérarchisée à Foulpodi. Elle marque une stabilisation de l'entaille qui va évoluer vers une ravine. Signe d'une aggravation de l'érosion.

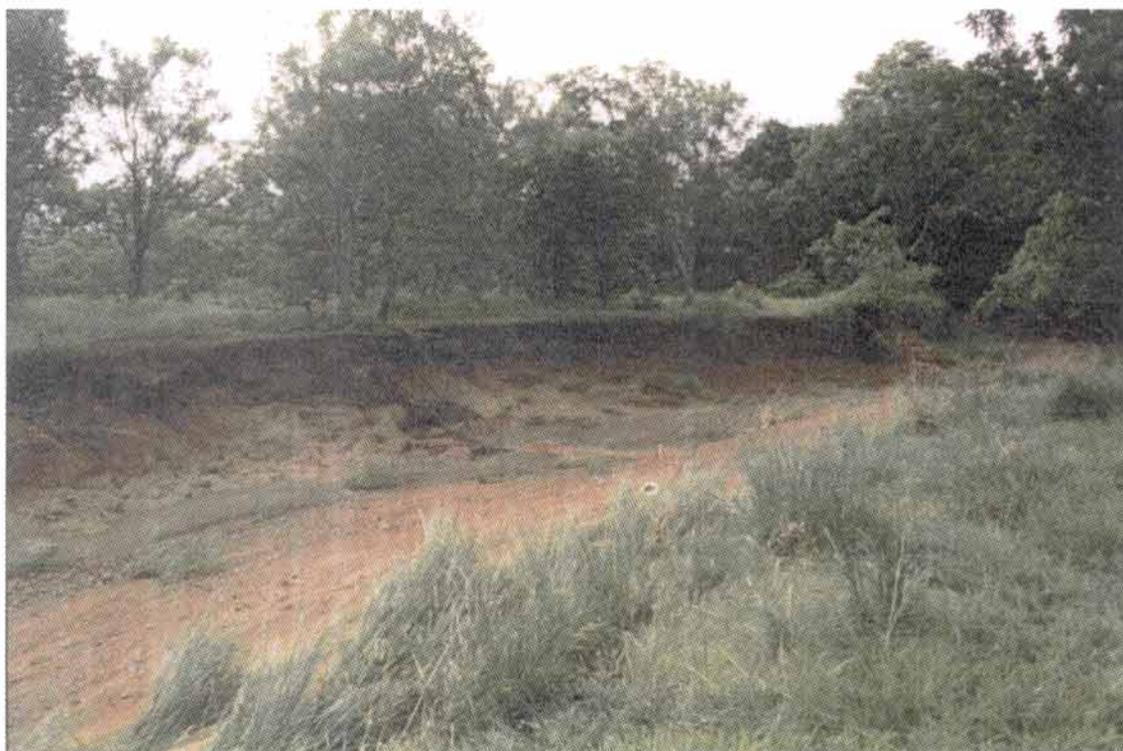
Cliché n° 14: Ravine localisée entre Bounou et Diabiga (Juillet 94).

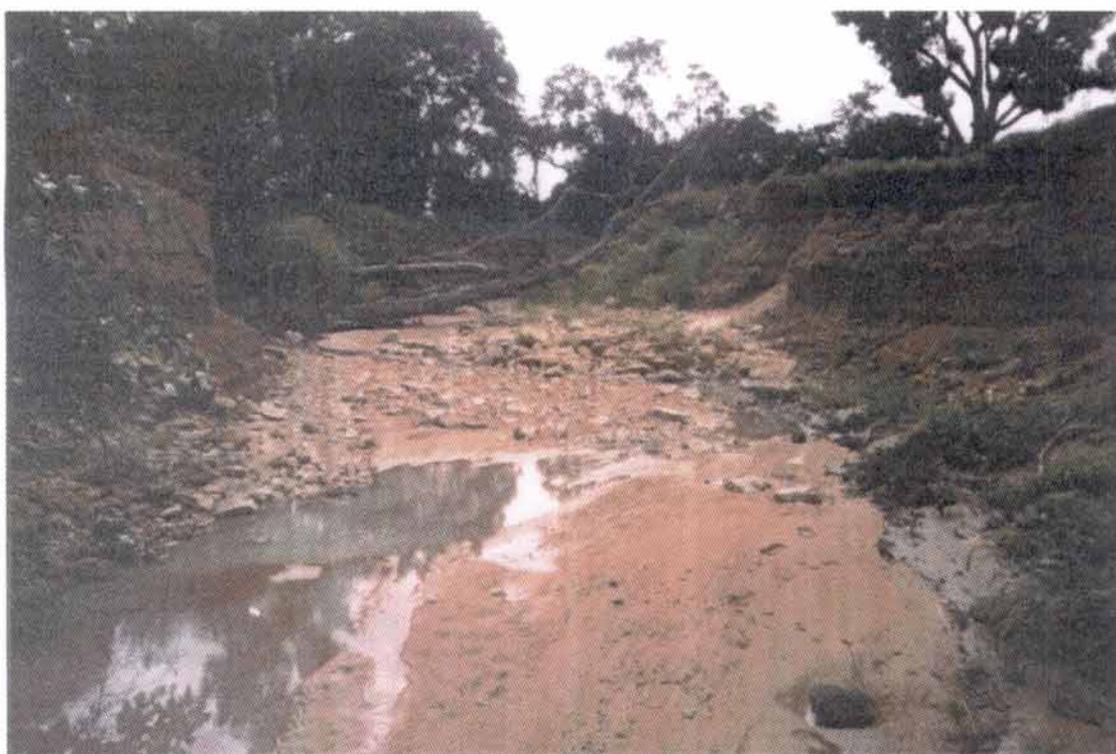
Cliché n° 15: Ravin en "U" dont la profondeur atteint 3 m et la largeur 15 m au niveau du pont du Koul péolgo sur l'axe Kouaré - Komin Yanga. (Août 1996).

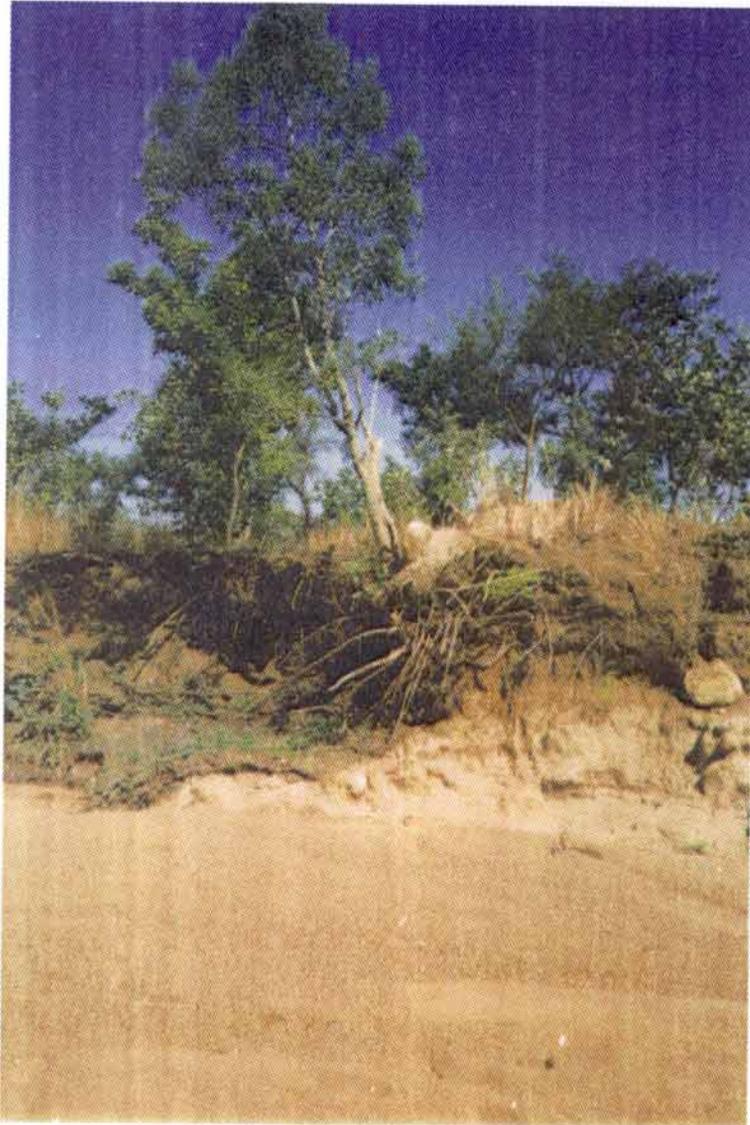
Cliché n° 16: Cet arbre, Butyrospermum parkii, a été photographié sur les berges du ravin de Pama après la pluie du 7 - 7 - 1996 (23,3 mm). Gagné par le déchaussement, il se trouve dans un équilibre précaire.

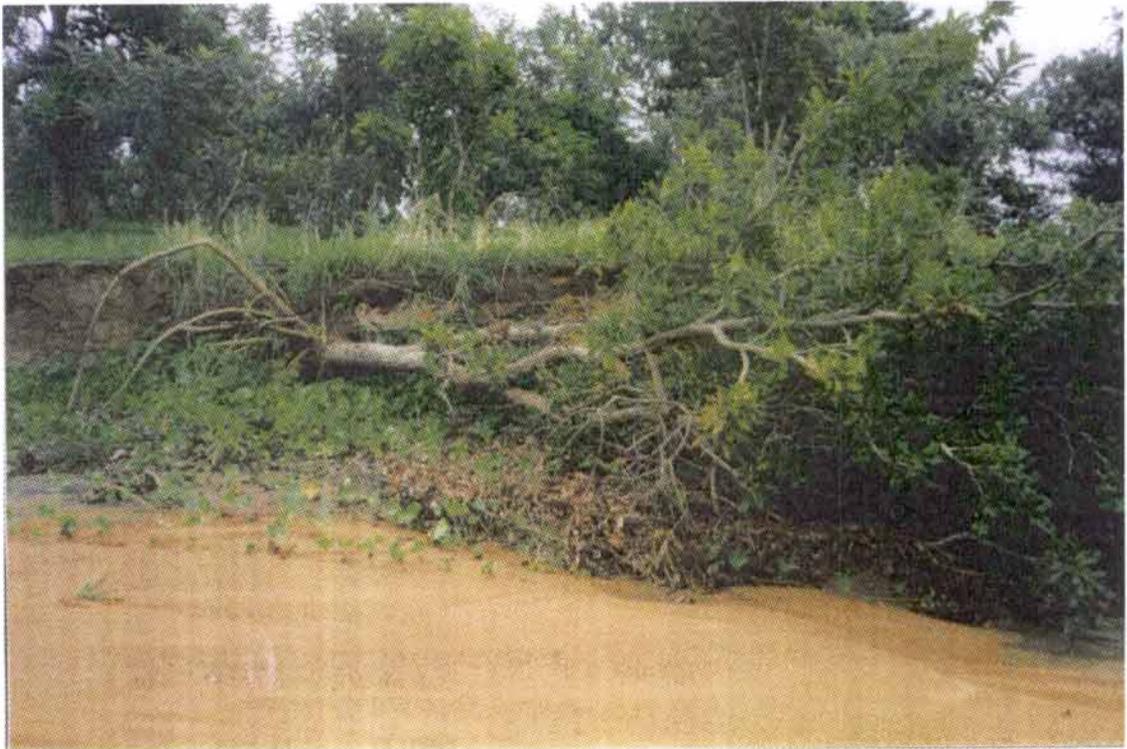
Cliché n° 17: ...Ce même arbre a fini par céder après une pluie, celle du 13 - 7 -1996; c'est une manifestation de l'élargissement du ravin...

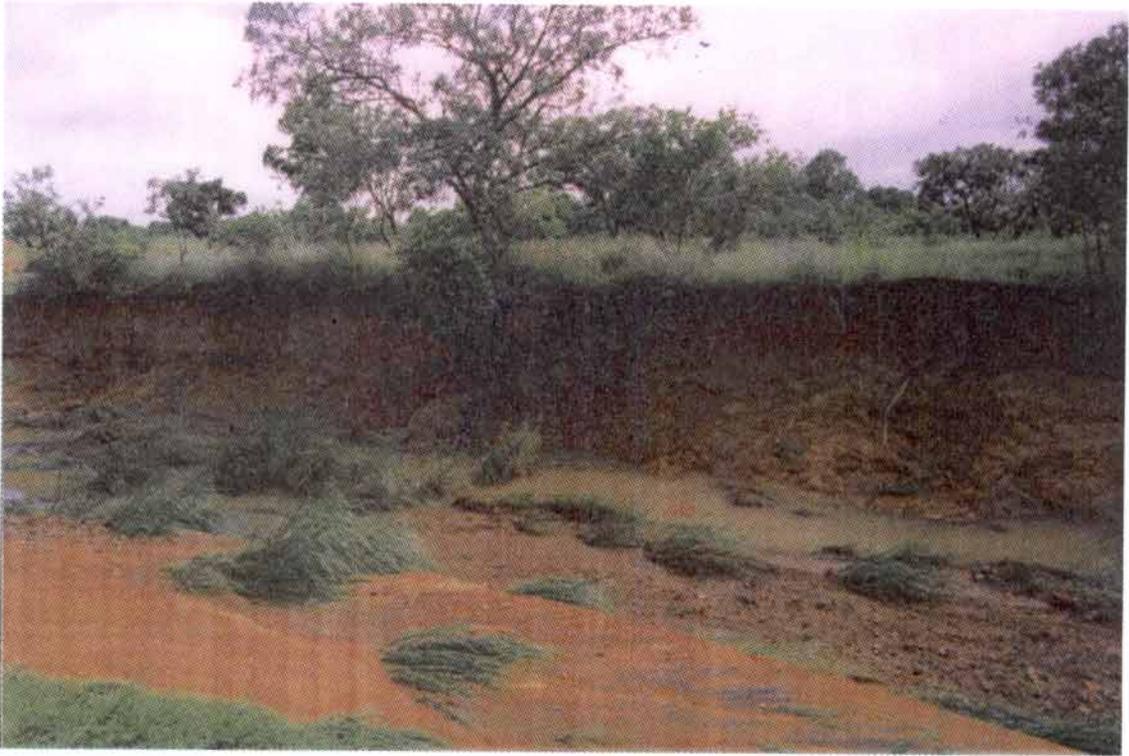
Cliché n° 18: ...Il en est de même pour cette jeune pousse de Comretaceae photographiée le 7 - 8 - 1994 dans un ravin de Bounou dont...

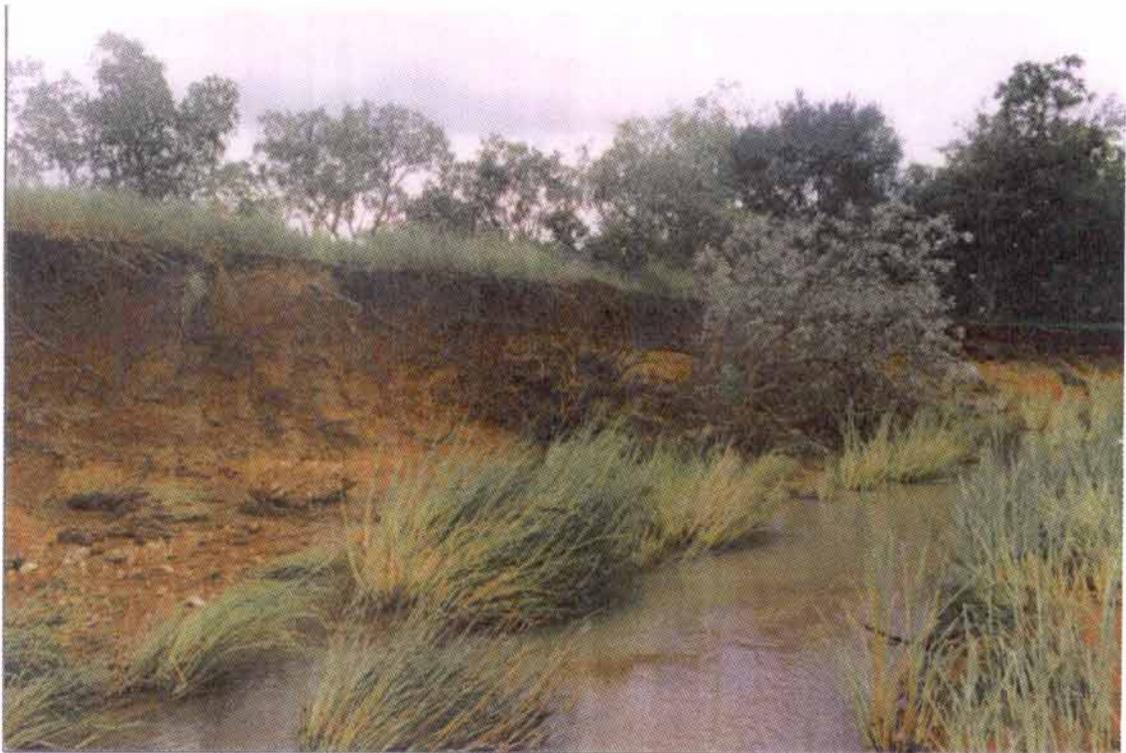
Cliché n° 19: ...la chute a été consécutive au sapement de la berge provoquée par le ruissellement des eaux de la pluie du 14 - 8 - 1994 (70,3 mm).

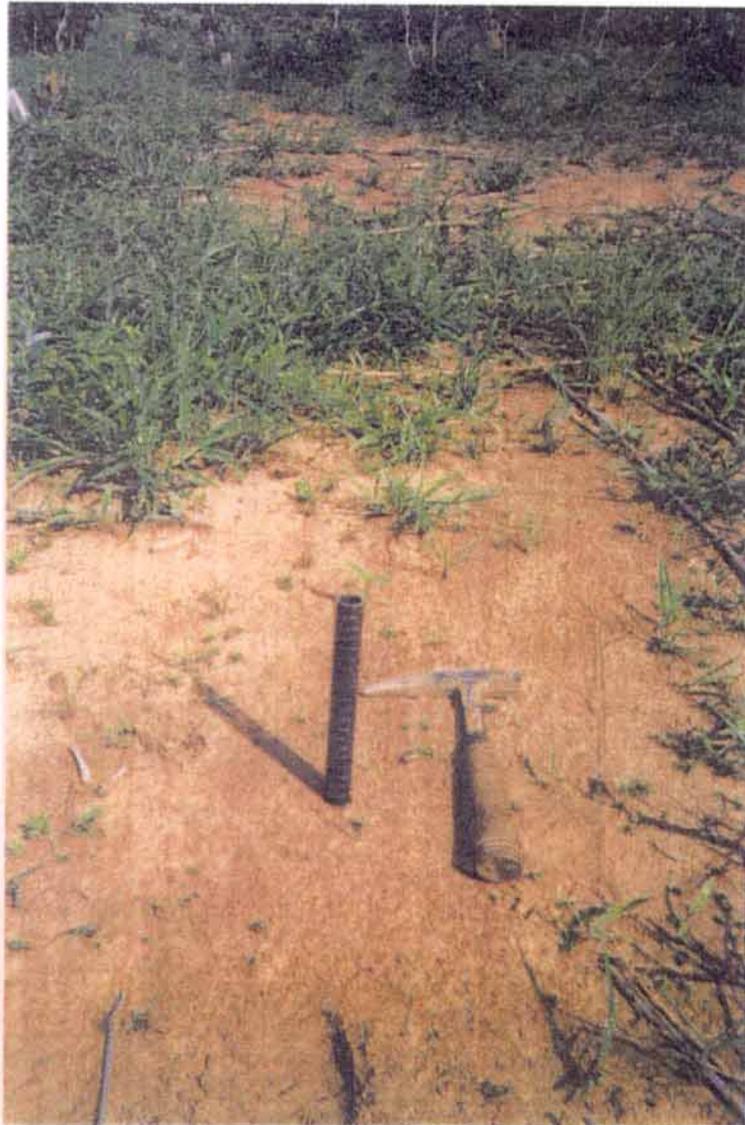
Cliché n° 20: Dispositif (piquet d'érosion en tube PVC gradué) pour mesurer le décapage péliculaire et les dépôts solides.

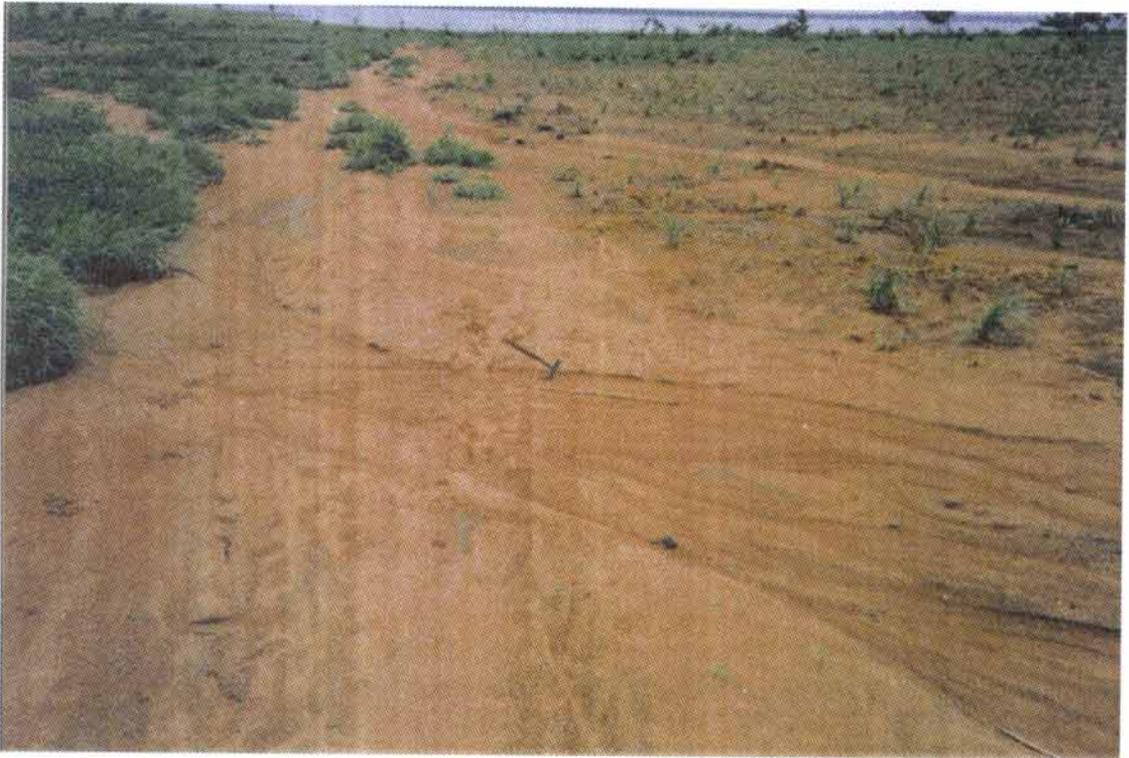
Cliché n° 21: Décapage dans un champ de millet aux abords du lac de la retenue. Au premier plan, des micro-reliefs en marche d'escalier.
