**UNIVERSITÉ MICHEL DE MONTAIGNE  
BORDEAUX III**

**LES IMPACTS DU BARRAGE HYDRO-ÉLECTRIQUE  
SUR LE BASSIN VERSANT DE LA KOMPIENGA  
(BURKINA FASO)**

**THÈSE DE DOCTORAT DE L'UNIVERSITÉ  
DE BORDEAUX III**

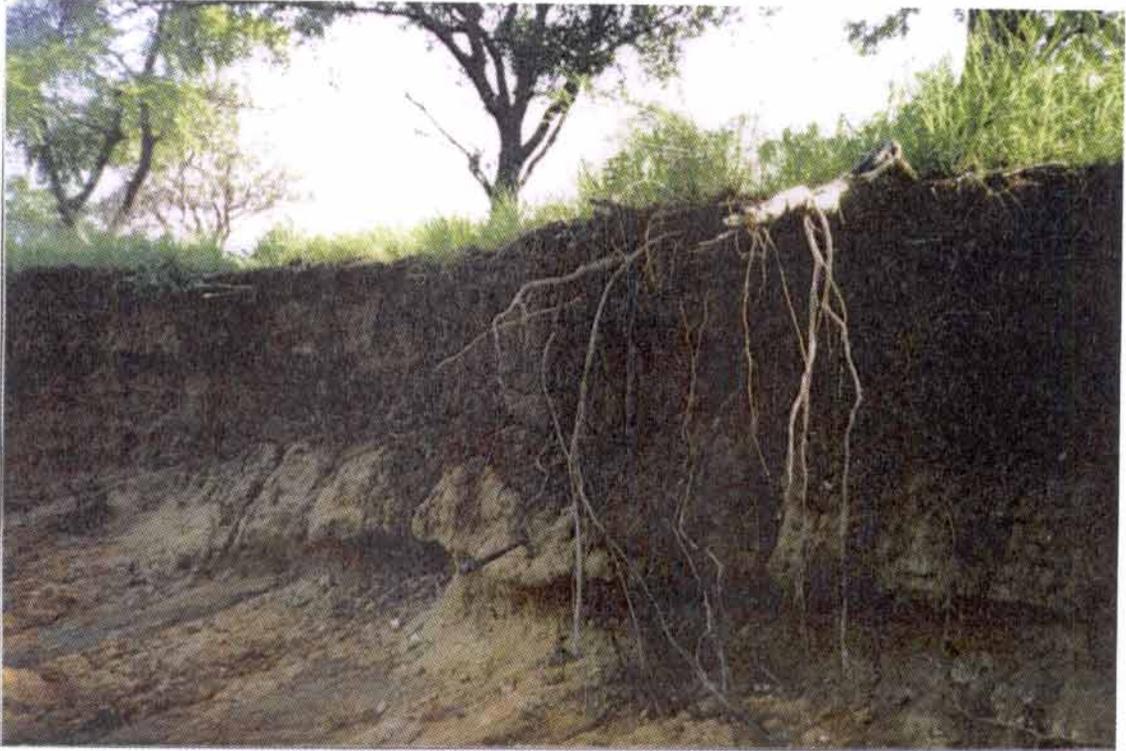
Cliché n° 22: Érosion différentielle des berges: la partie supérieure, renforcée par le système racinaire de la végétation, résiste mieux à l'affouillement...

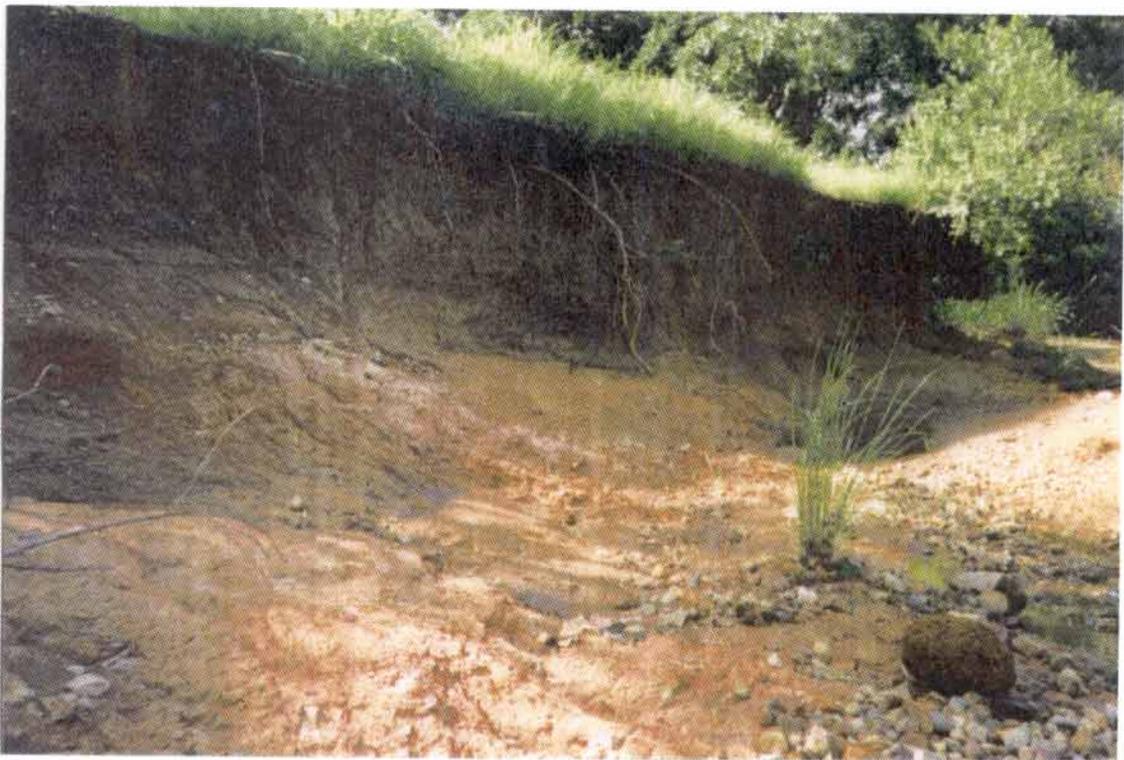
Cliché n° 23: ...tandis que la base dont la structure n'est pas renforcée, est plus vulnérable: le transport des matériaux est aussi sélectif. Ici, au premier plan, des galets laissés sur place après l'érosion.

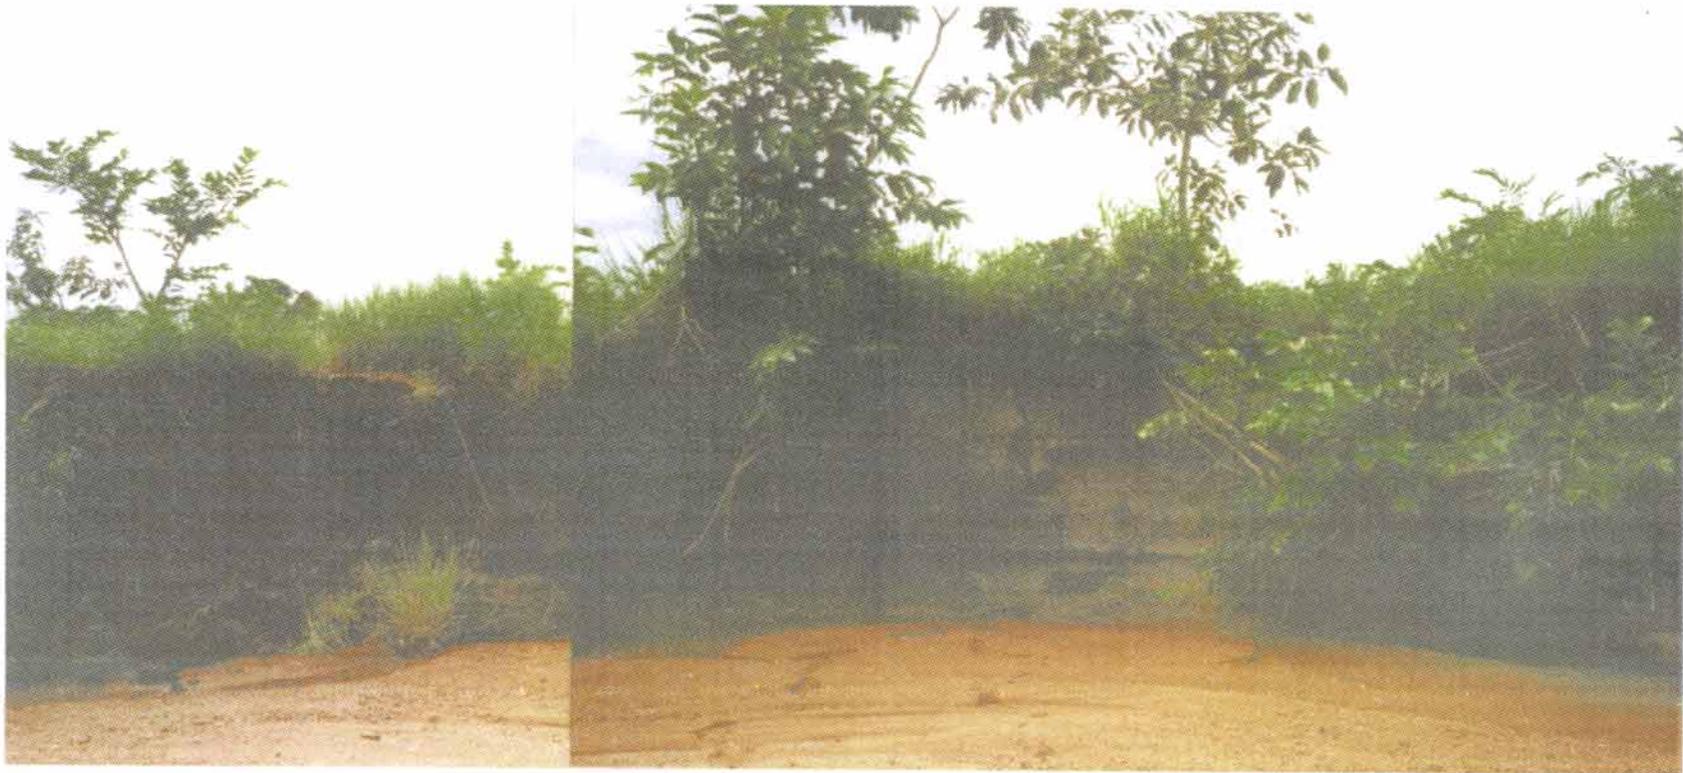
Cliché n°24: Excavation à la base de la berge et encorbellement de la partie supérieure. A droite, on remarque un début d'éboulement.

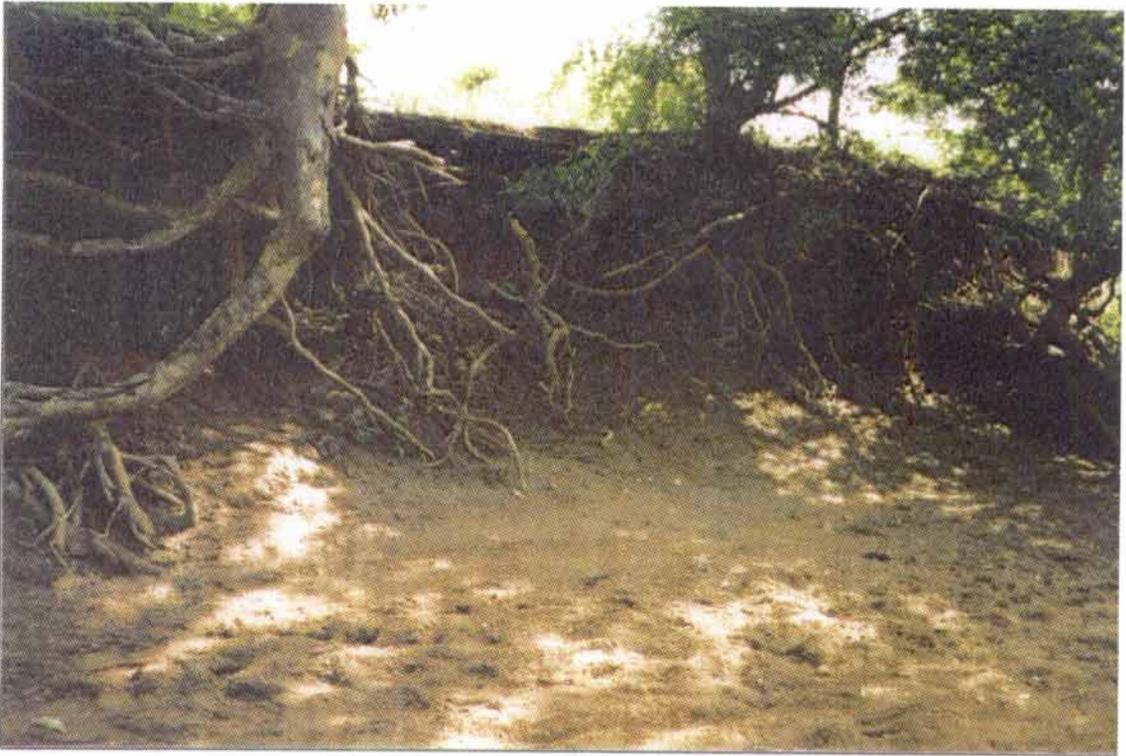
Cliché n° 25: Phénomène de déchaussement des arbres. Il est omniprésent au niveau des berges des principaux axes de drainage.

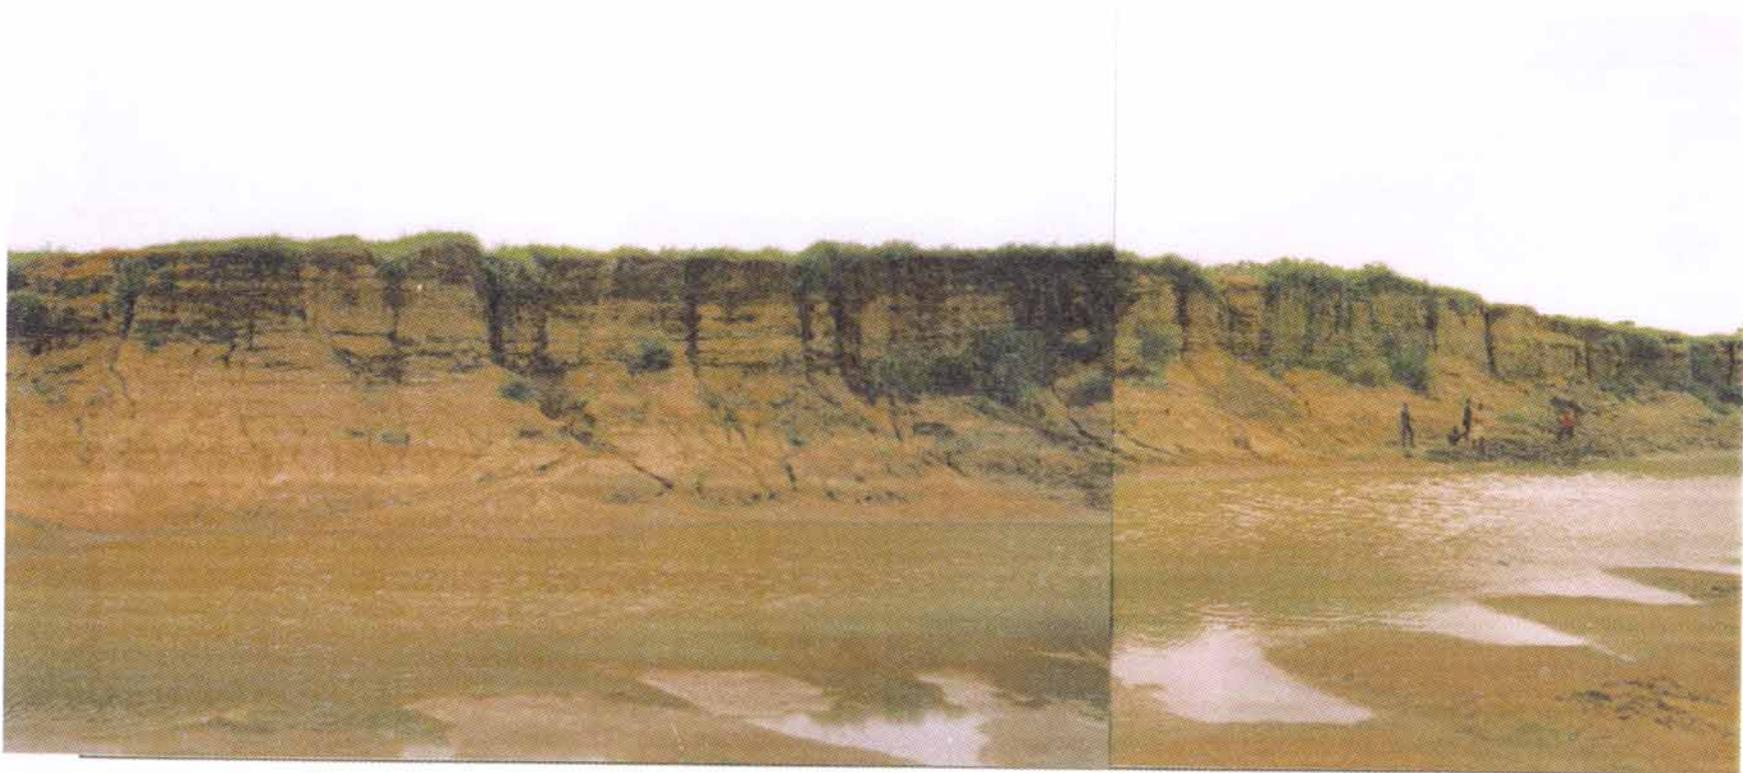
Cliché n° 26: Etat du canal d'écoulement à l'aval de la centrale hydro-électrique de la Kompienga. (Juin 1994).

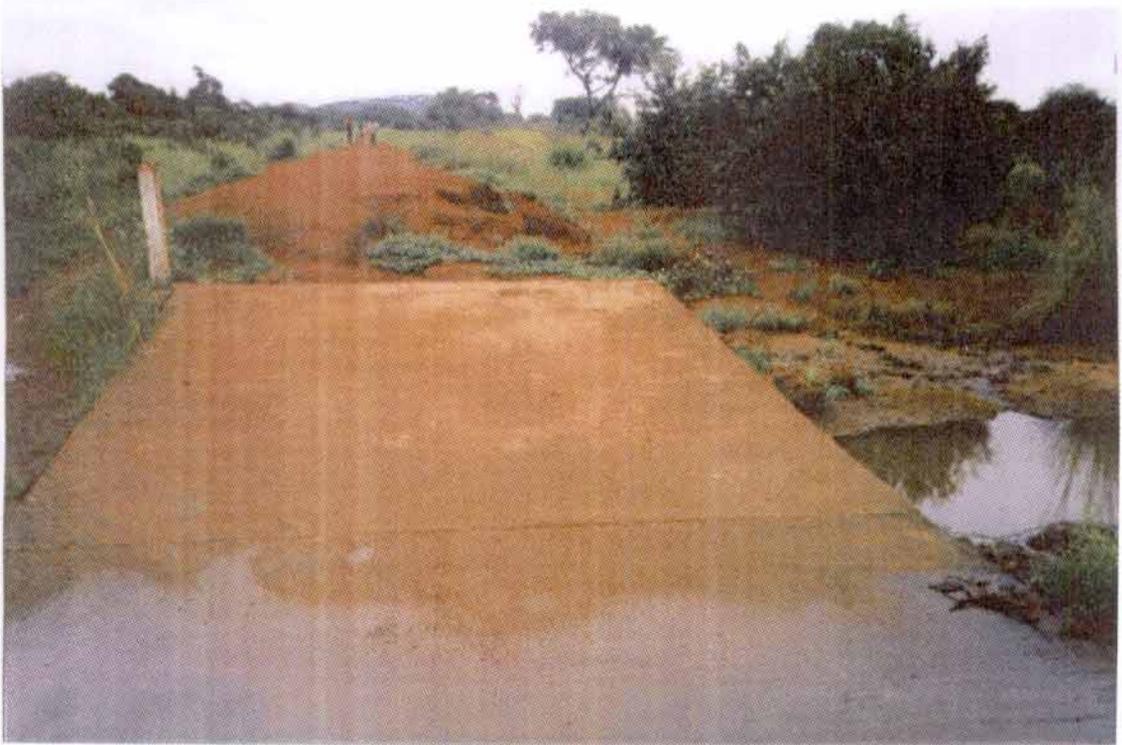
Cliché n°29: Le réseau de routes secondaires mis en place à l'issue du projet est déjà dans un état de délabrement faute d'entretien. Ici, la bretelle RN 18 - Foulpodi, au niveau du premier radier. (Sept. 1996).

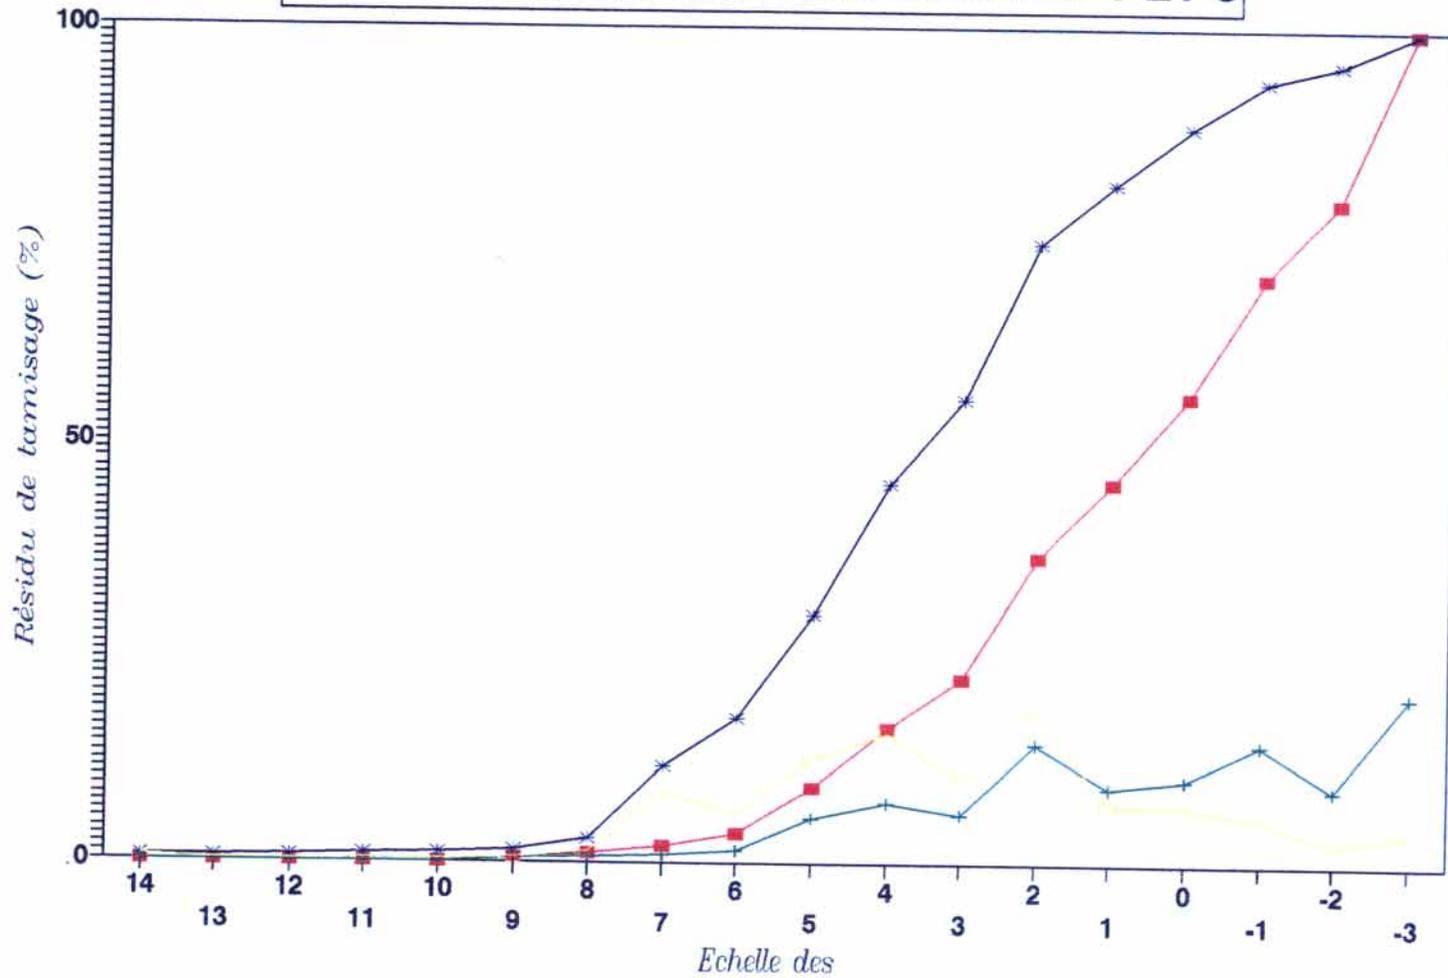
■ E1 % cumulatifs   
 + E1 résidu tamis   
 \* E3 % cumulatifs   
 + E3 résidu tamis

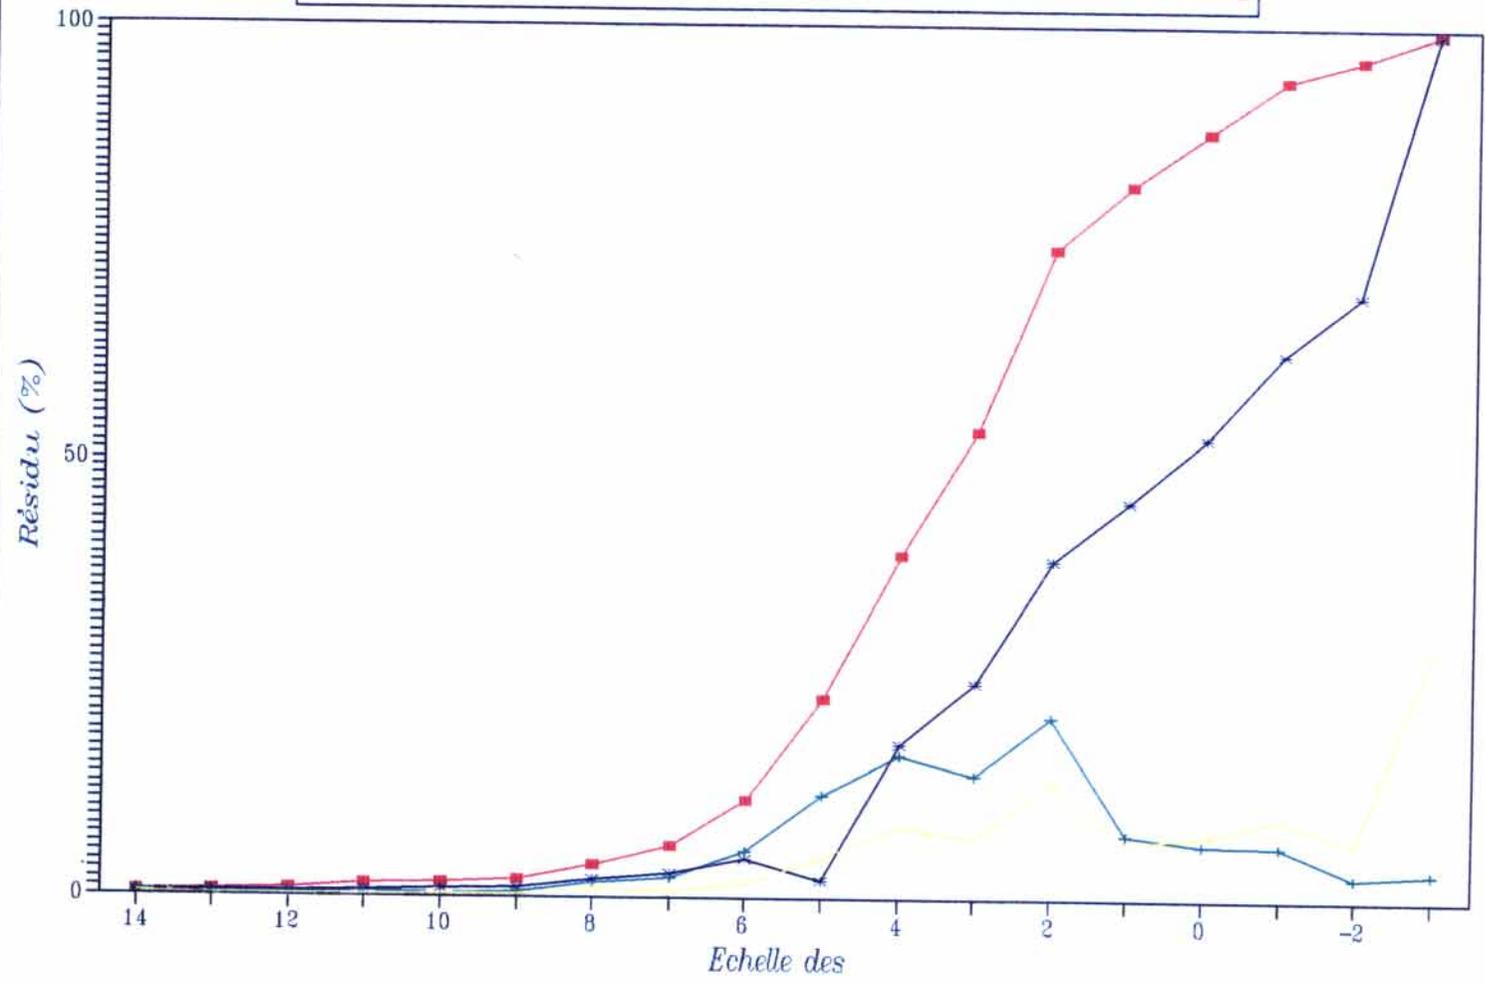
■ E4 % cumulatifs + E4 résidu tamis × E6 % cumulatifs + E6 résidu tamis

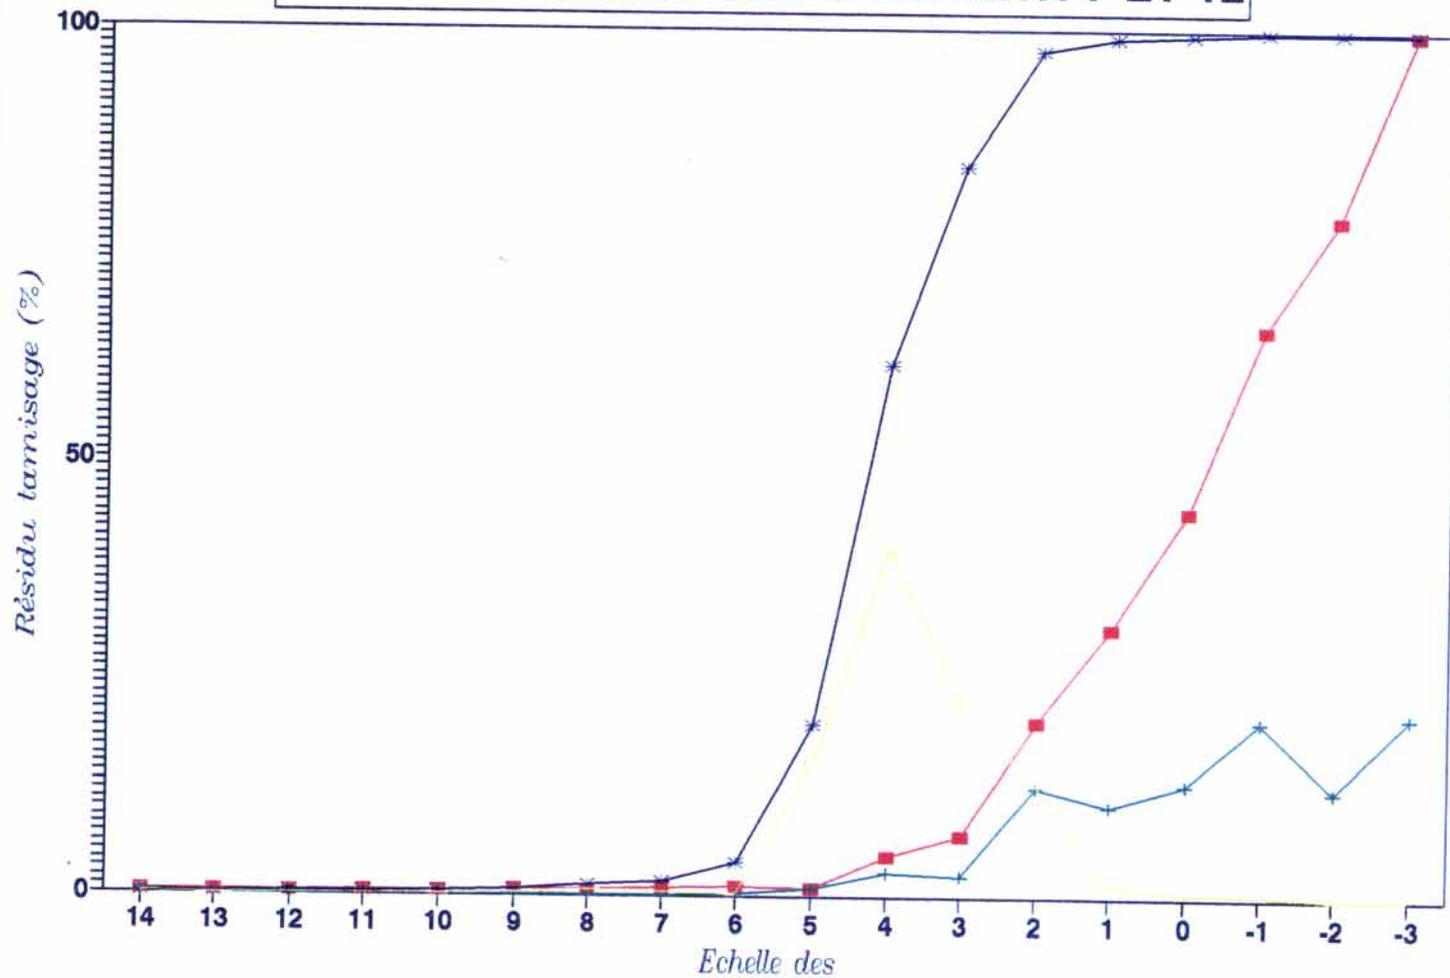
■ E7 % cumulatifs   
 + E7 résidu tamis   
 \* E12 % cumulatifs   
 + E12 résidu tamis

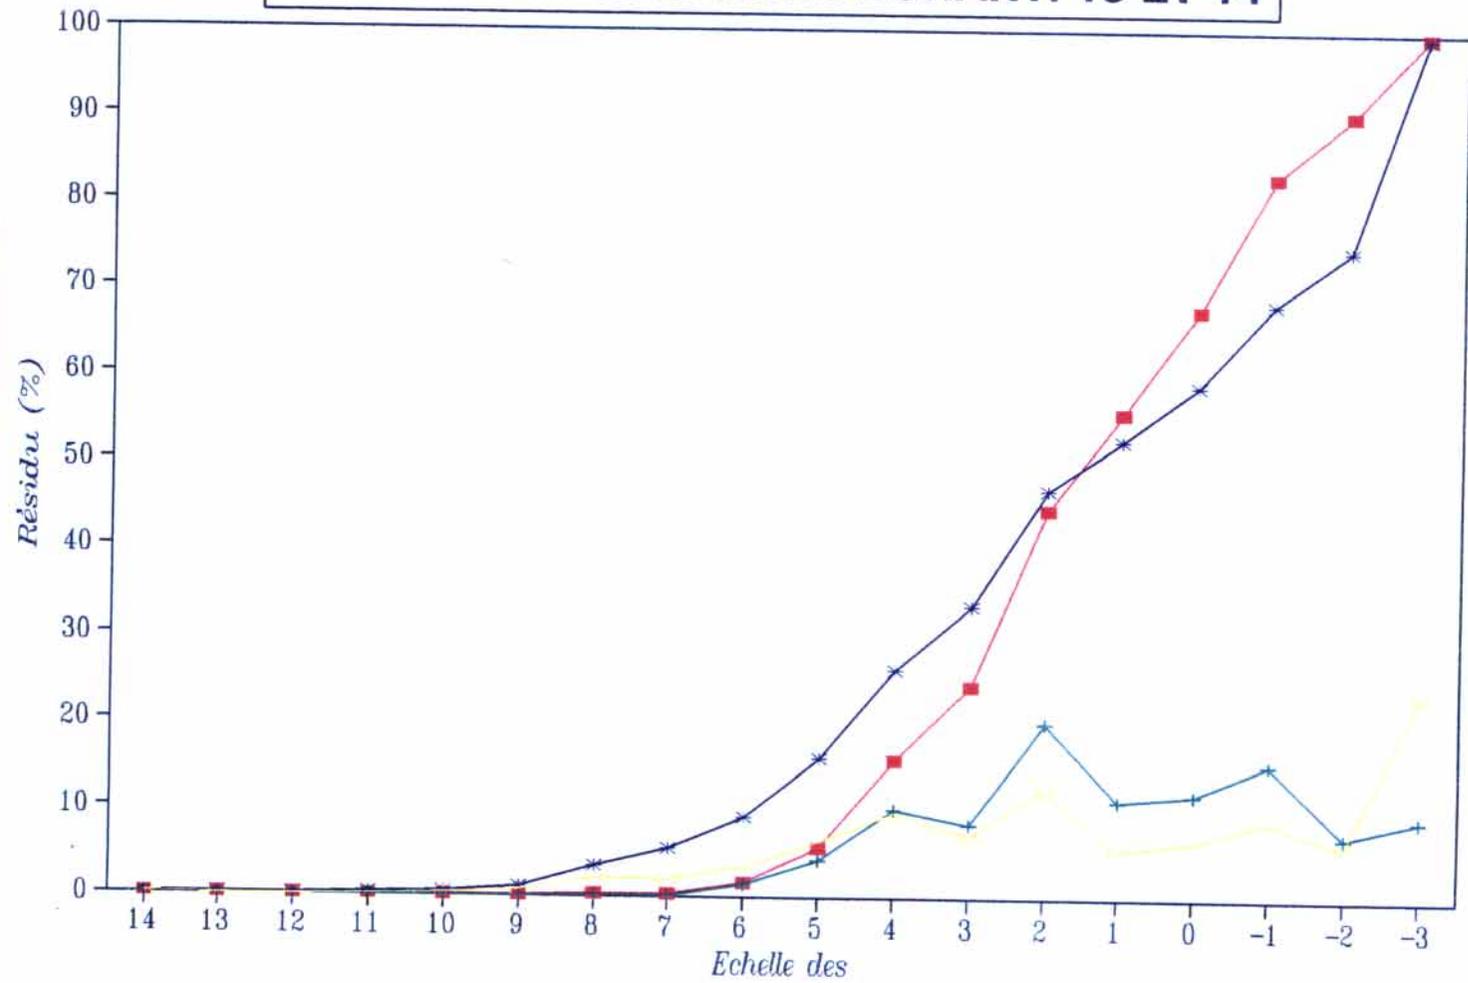
■ E13 % cumulatif   
 + E13 résidu tamis   
 \* E14 % cumulatifs   
 + E14 résidu tamis

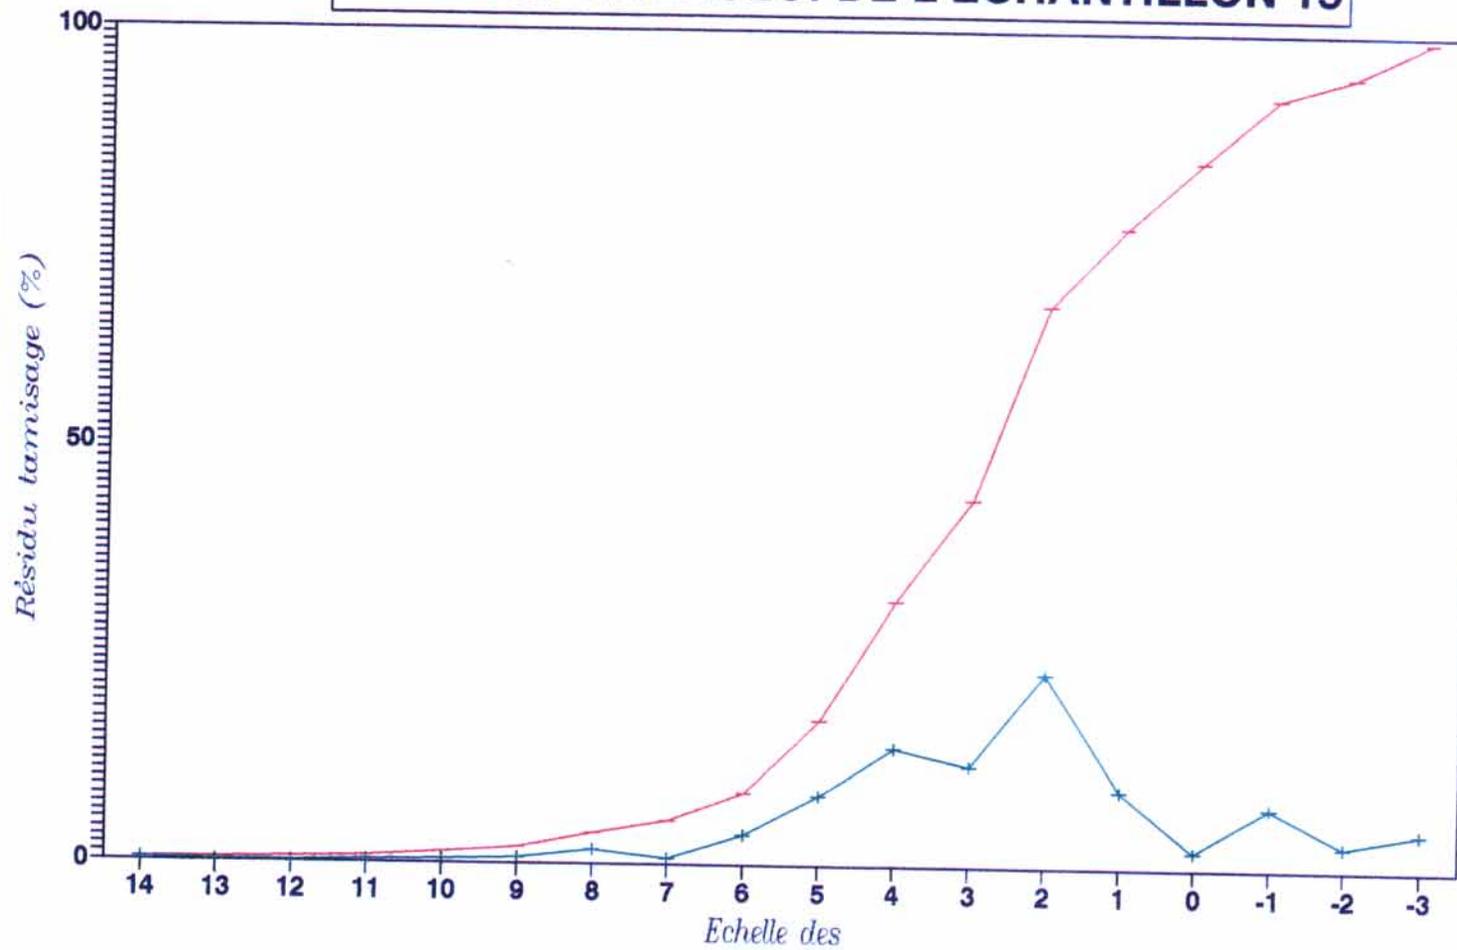
— E15 % cumulatifs —+— E15 résidu tamis
