UNIVERSITE DE OUAGADOUGOU

MEMOIRE DE MAITRISE

**LE RUISSELLEMENT URBAIN A SYA
(BURKINA FASO)**

MAI 1996

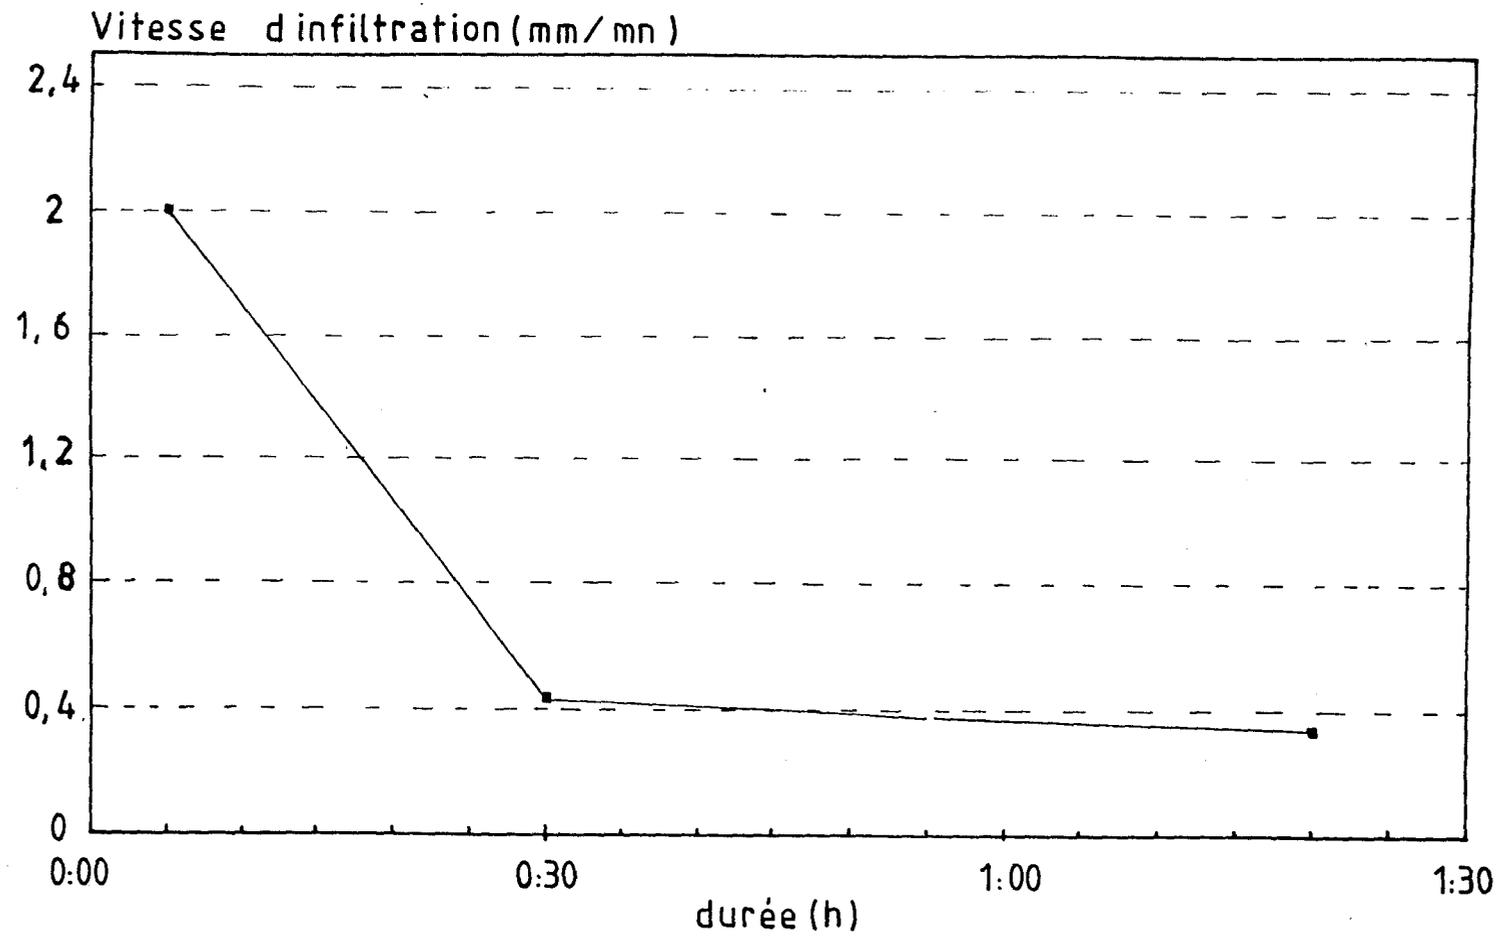
Fig 5 Essai d'infiltration à Colma

source: CIEH 1993

Les courbes d'infiltration réalisées montrent des situations très diverses. Cependant elles gardent toutes une caractéristique commune : l'infiltration, d'abord rapide dans les premiers centimètres du sol, soit 2mm/mn ralentit peu à peu en profondeur, pour s'estomper au bout de 1'heure 20 à 24 heures 35mn (seuil de saturation).

En début de saison pluvieuse, le sol est sec. Les eaux s'infiltrent essentiellement et engorgent le sol jadis déshydraté. Les essais d'infiltration dont nous avons parlé déjà en page 27, ont été réalisés sur sols sablo-argileux en surface et argileux en profondeur. Ils montrent d'abord une rapide infiltration, puis la stagnation en profondeur. (cf. courbe d'infiltration ci-après)

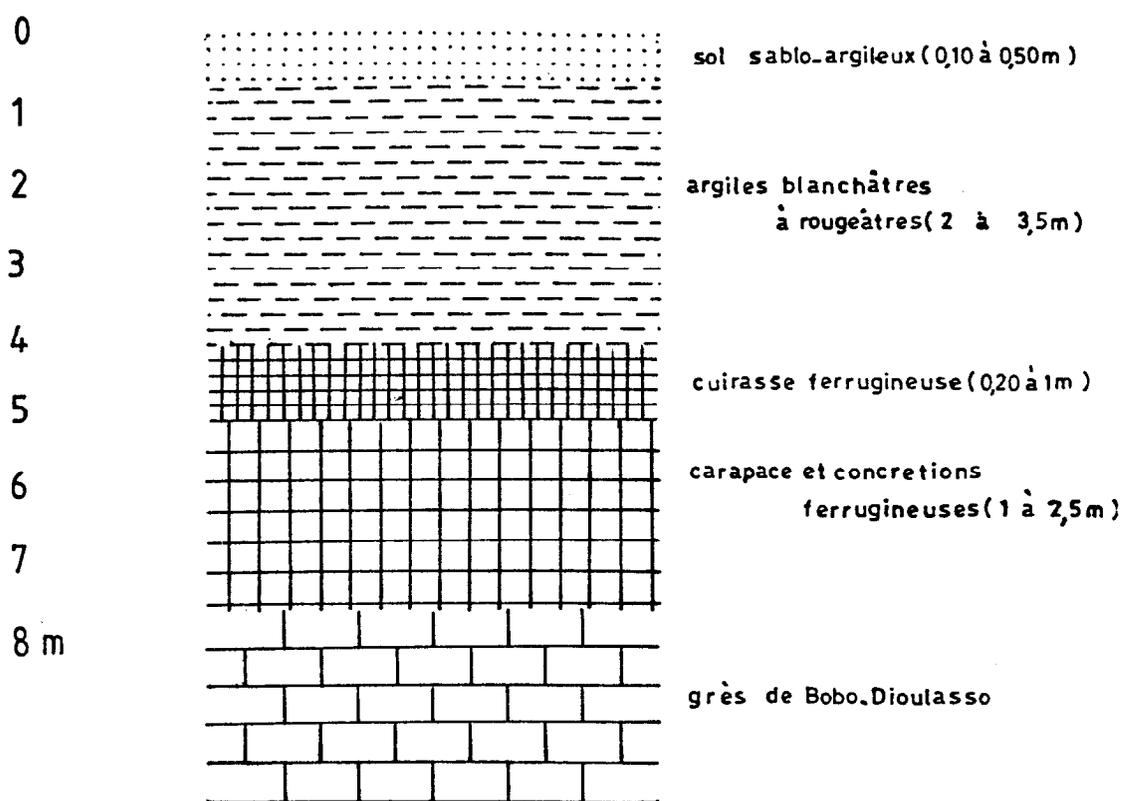
Fig 6 Profil pédologique révélé (ravines de Dogona)

Les multiples petites sources resurgissent dans le lit de ces ravines. Ce qui leur offre un débit d'étiage semi-perenne.

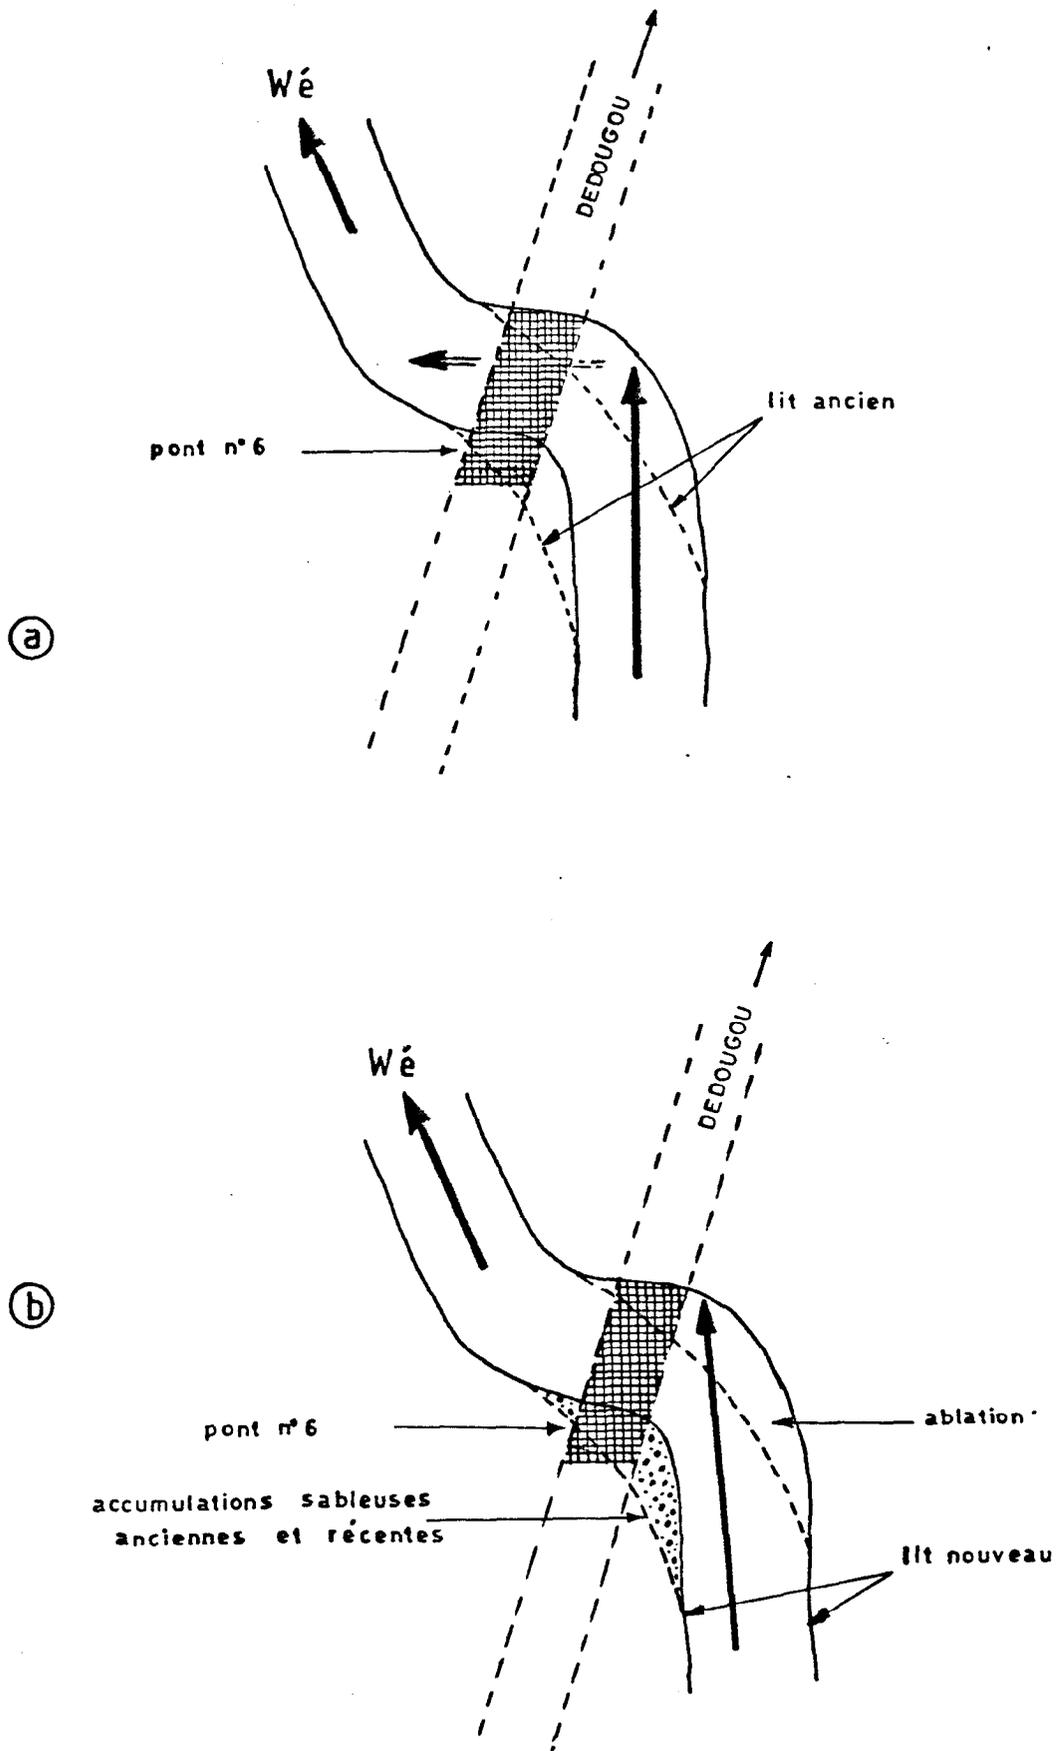
Fig 7 Dynamique des méandres du Wé

Le déchaussement comme l'affouillement sont le résultat du ruissellement concentré.

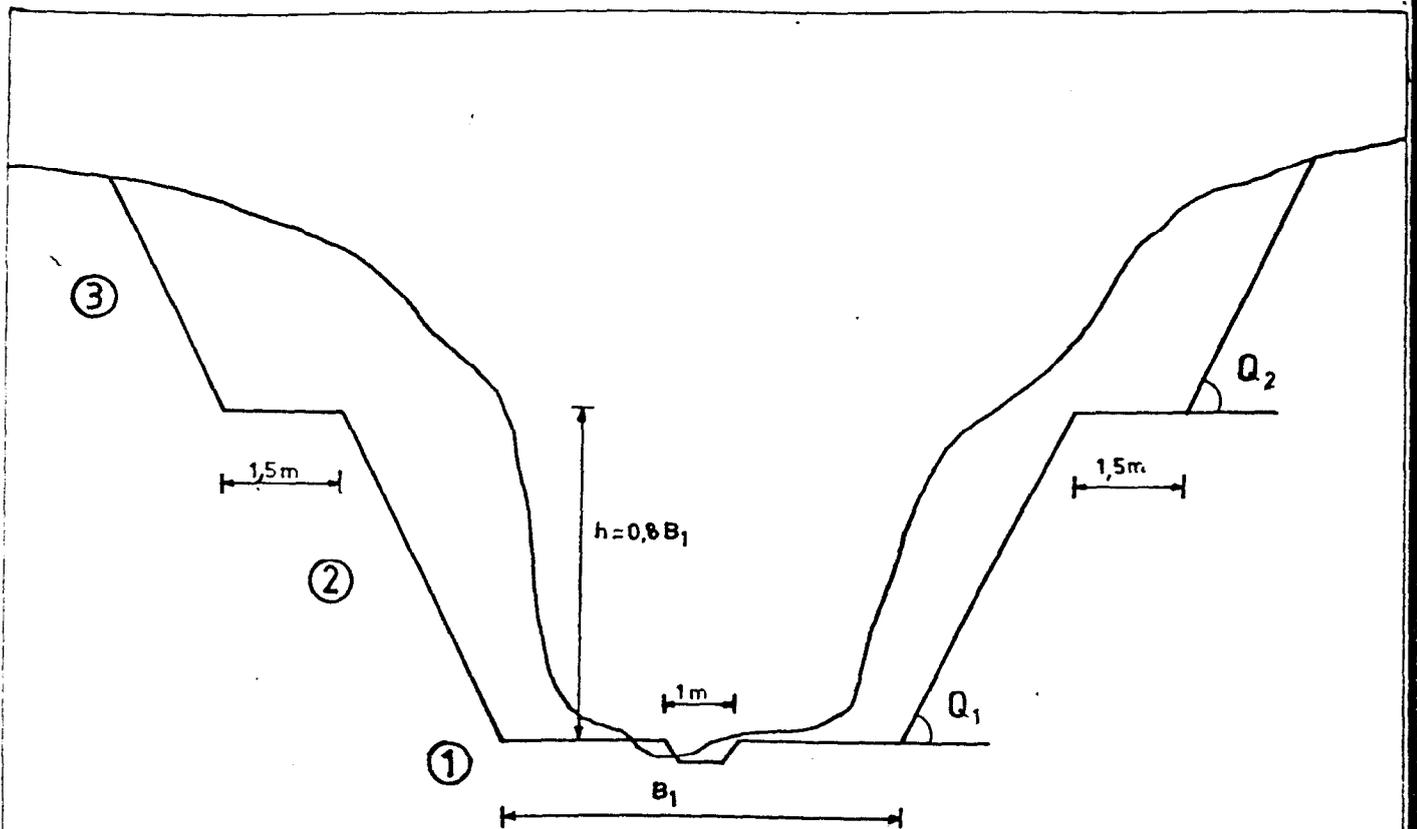
Fig 9 Profil en travers type dans la zone de rétrécissement du Wé

① : Cuvette d'évacuation du débit d'étiage

② : Lit mineur du débit annuel

C'est l'organe principal dans lequel aboutissent toutes les eaux. Seulement, la portion allant du pont du boulevard de la révolution au pont n°1 présente une section plus ou moins effilée et profonde. C'est ainsi que chaque année, les riverains subissent les effets des crues annuelles.

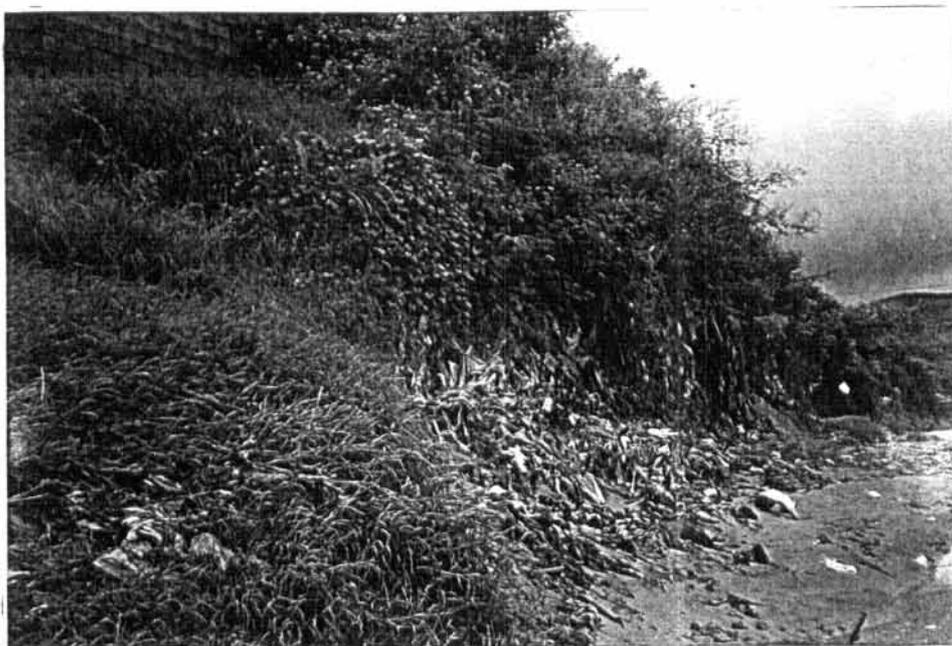
PHOTO N°1 : La pelouse herbeuse et Acacia penata sont un grand rempart contre l'érosion des berges. Remarquer aussi les tissus accrochés aux branches qui indiquent les limites du lit majeur.

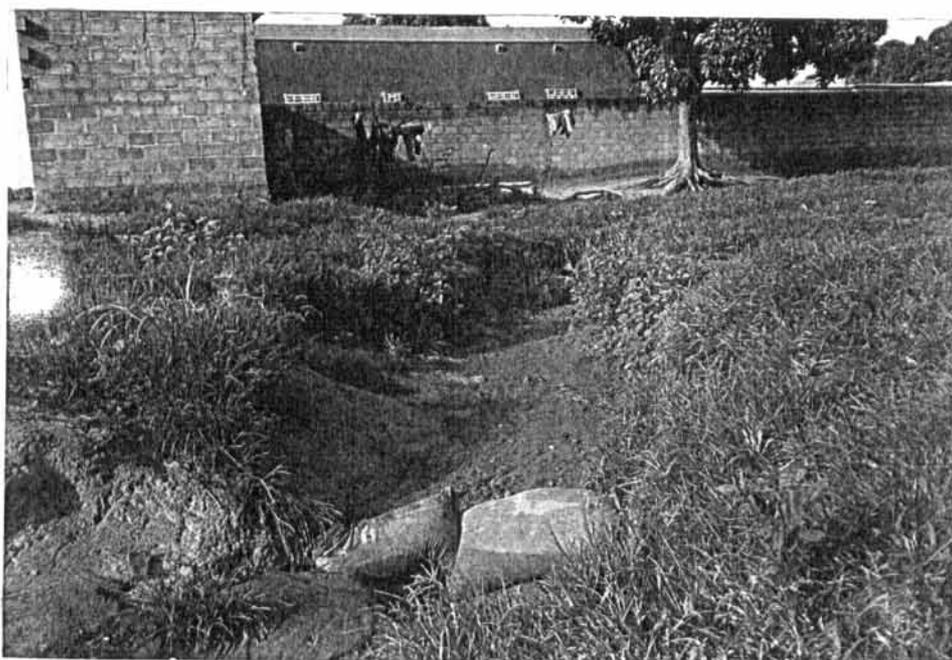
PHOTO N°2 : Une tête de ravine prenant naissance dans une parcelle. Au premier plan dispositif anti érosif de fortune (sacs remplis de rable).

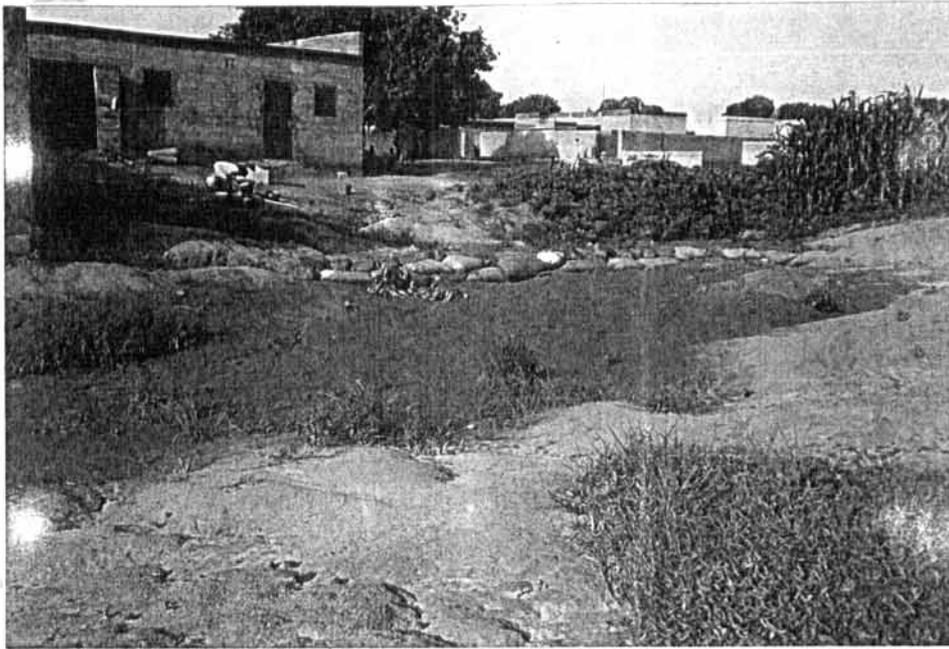
PHOTO N°3 : Maisons construites dans le lit de la ravine de Colma. Dispositif anti-érosif de fortune servant aussi de voie d'accès à la maison à gauche.

- Le mauvais lotissement du quartier. Nous avons déjà vu que le lotissement de Colma semblait n'avoir pas pris en compte le réseau hydrographique. En effet, bon nombre de parcelles se situent dans le lit même de certaines ravines. Dans ces conditions, lorsqu'il pleut, les constructions deviennent des pseudo-barrages d'où les inondations.

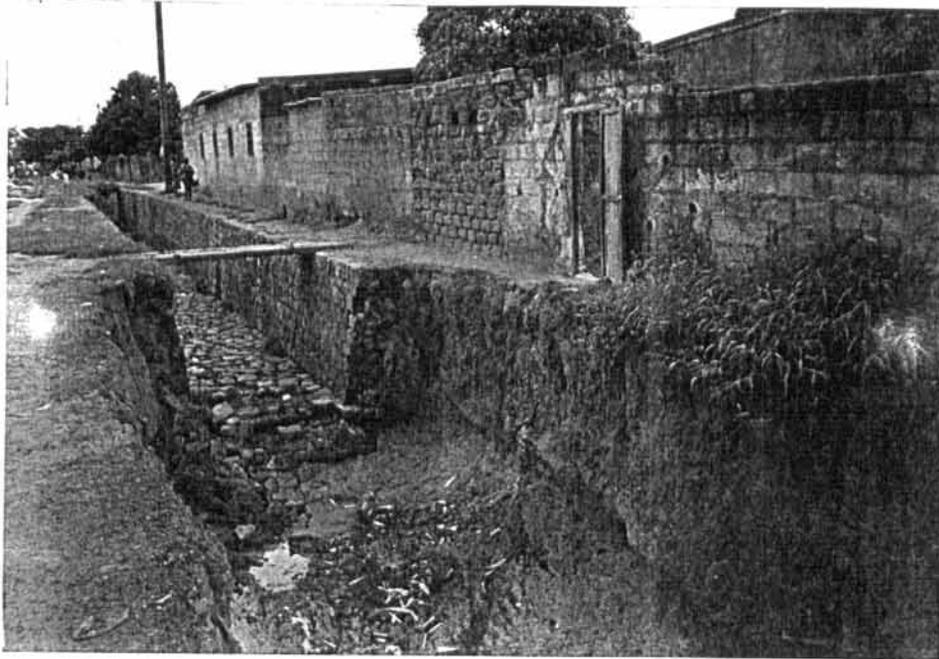
PHOTO N°5 : Cette gorge d'érosion régressive rend l'accès à la cours très pénible. A court terme le mûr d'enceinte s'effondrera

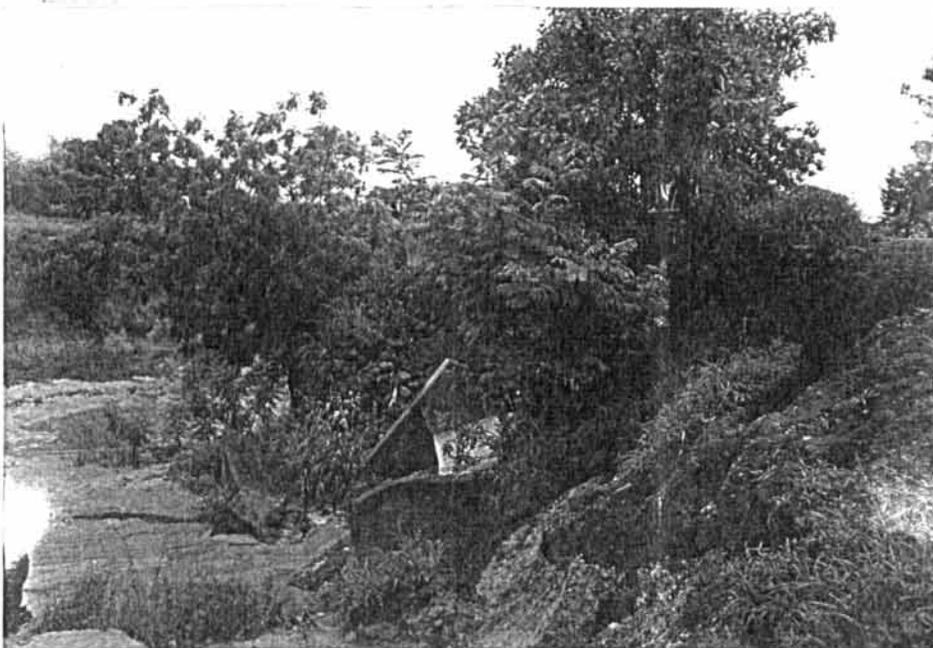
PHOTO N°6 : Effondrement progressif du pont N°4 suivi d'un éboulement des gabions

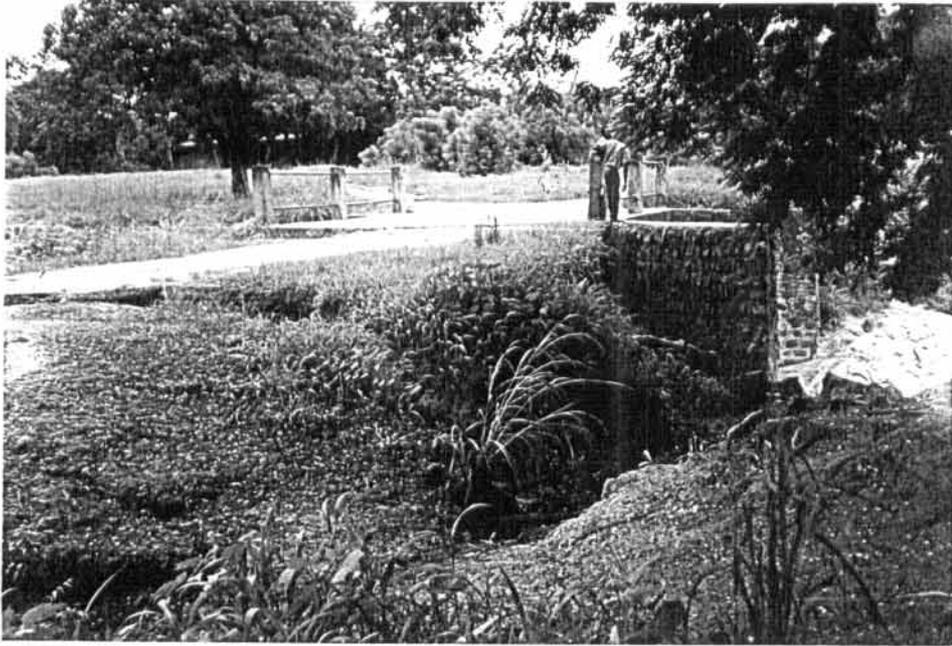
PHOTO N°7 : Une tête de ravine au-dessus du flanc droit du pont N°5. Remarquer l'isolement du pilier et son effondrement partiel

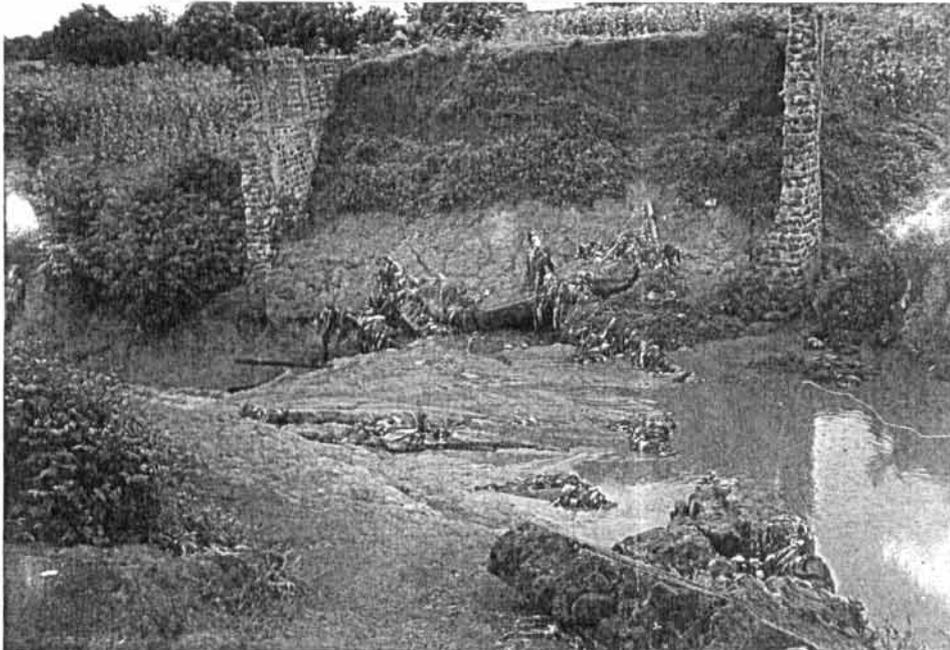
PHOTO N°8 : Restes du pont effondré sur le Wé en 1986. Il est à constater la très faible profondeur des fondations. (Surtout à gauche)

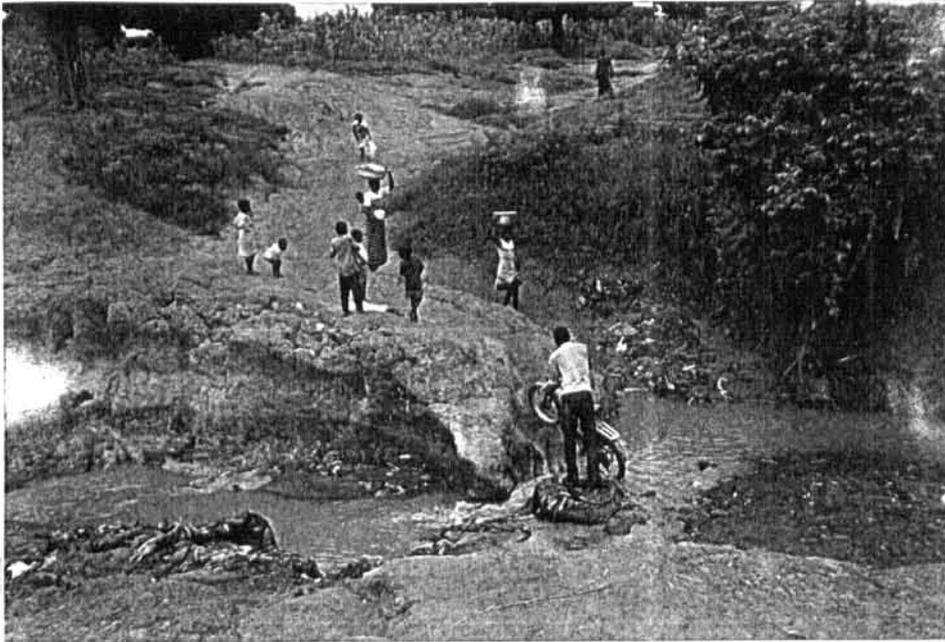
PHOTO N°9 : Difficultés de circulation sur le Wé au niveau du pont N°1 (de la SCFB)

Dans ces conditions, il faut souvent attendre longtemps après la pluie pour pouvoir traverser les ravines et ravins. C'est le cas du wé et de ses principaux affluents (voir photo n° 9 en annexe).

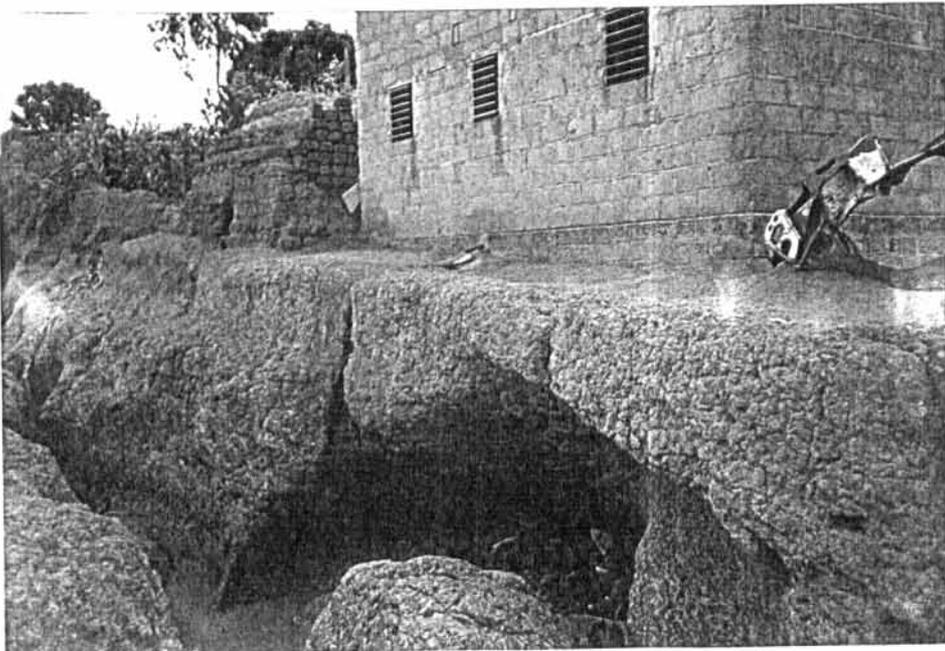
PHOTO N°10 : Affouillement très actif sous la fondation d'une maison à Nienèta. Suite logique de la dégradation du caniveau N°1

Près de l'abattoir, la dégradation en amont du caniveau n° 1 a entraîné la formation d'une gorge d'érosion régressive qui s'est prolongée jusqu'en aval au débouché avec le wé.

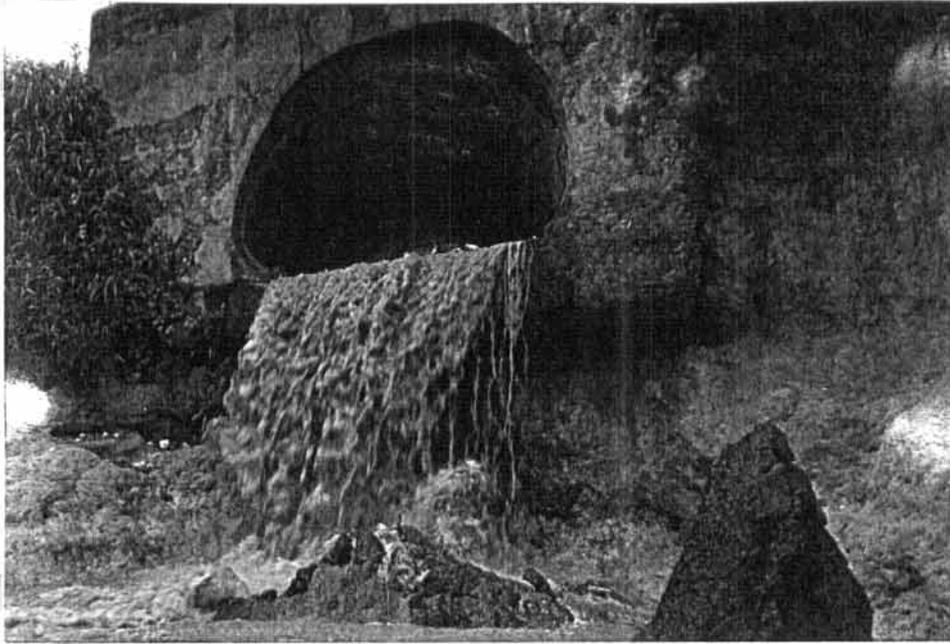
PHOTO N°11 : Effondrement partiel du pont N°4. Constat : la dalle inférieure est suspendue à 2 m du lit de la ravine d'où accentuation de l'affouillement

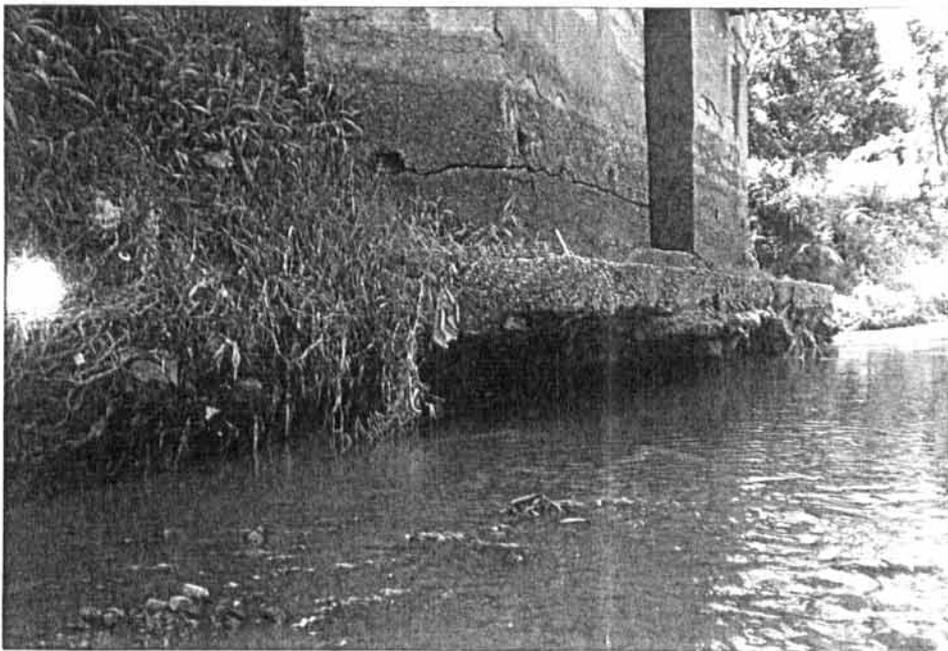
PHOTO N°12 : Affouillement sous le pilier droit du pont N°6. Remarquer la limite du crépissage et la fracture horizontale consécutive à cet affouillement

Par ailleurs, le site de l'ouvrage est un méandre. Il fallait donc s'attendre à l'accélération de la vitesse d'écoulement. Des observations faites lors de nos différentes sorties nous ont permis de constater que les piliers sont restés implantés dans les altérites. Or il aurait fallu qu'ils atteignent la roche saine ou la carapace ou encore qu'ils soient construits de toute autre manière. Par exemple on aurait pu faire des fondations très élargies à la base pour assurer une assise plus forte à l'ensemble de l'ouvrage.

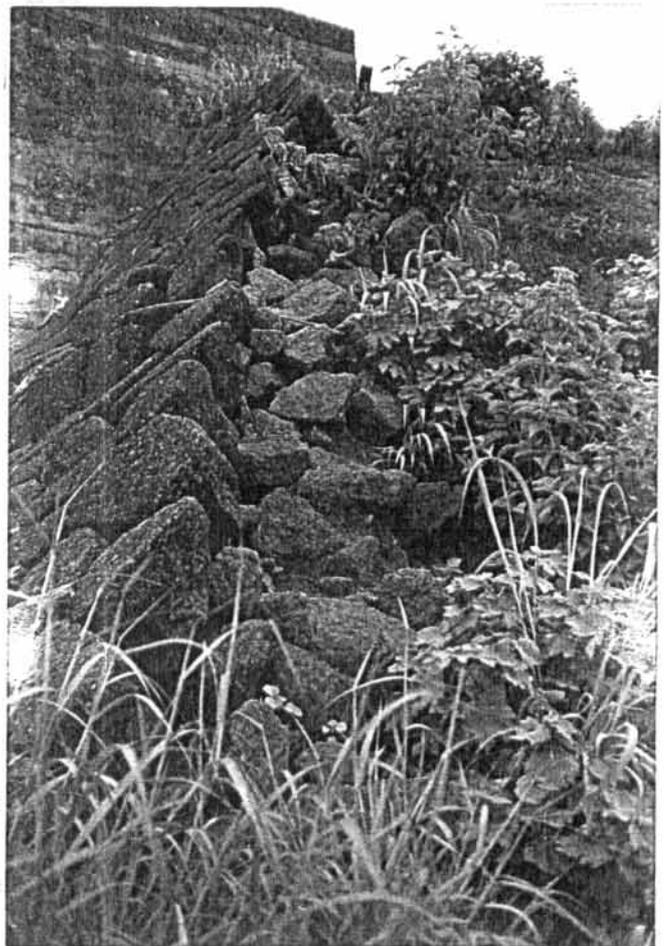
PHOTO N°14 : Démantèlement des gabions ferrugineux du pont N°1 ; action du ruissellement en nappe.
