ECOLE POLYTECHNIQUE DE THIES
DEPARTEMENT GENIE CIVIL

PROJET DE FIN D'ETUDES
EN VUE DE L'OBTENTION DU DIPLOME D'INGENIEUR DE CONCEPTION

Titre :
**ETUDE DE MATERIAUX DE SUBSTITUTION A LA
LATERITE EN COUCHE DE BASE :
SABLE-BITUME ET BANCO-COQUILLAGE**

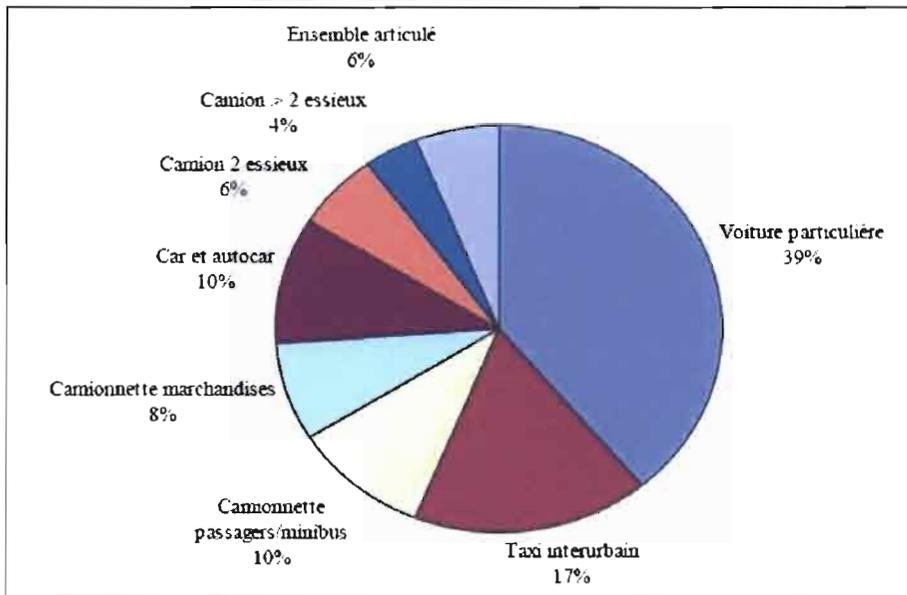
La figure I-1 suivante nous renseigne sur la structure du trafic motorisé en interurbain, obtenue à travers une campagne nationale de comptage routier effectuée en 2002.

Figure I-1 Trafic interurbain, par type de véhicule en 2002

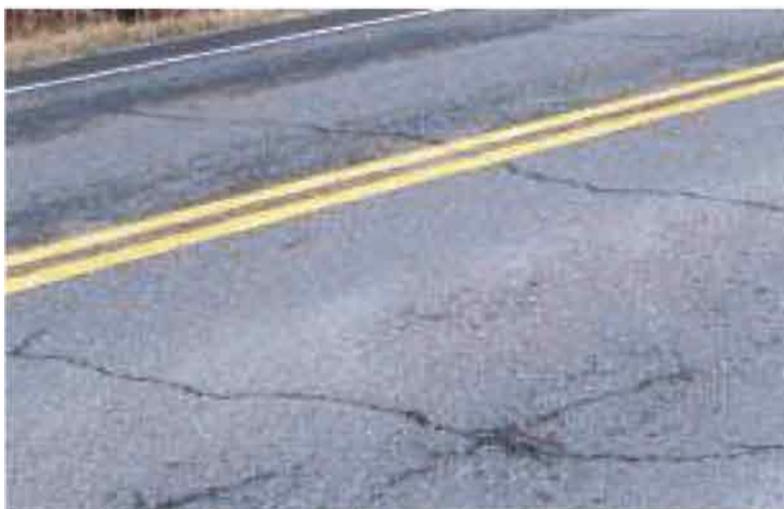
Figure III-1 Fissures transversales (source : réf [23])

Ce sont des ruptures du revêtement relativement perpendiculaire à l'axe de la route, généralement la traversent complètement ou partiellement (figure III-1). On les retrouve en général à intervalles irréguliers ; mais dans certains cas, pour une cause encore imprécise, elles se forment à intervalles très réguliers.

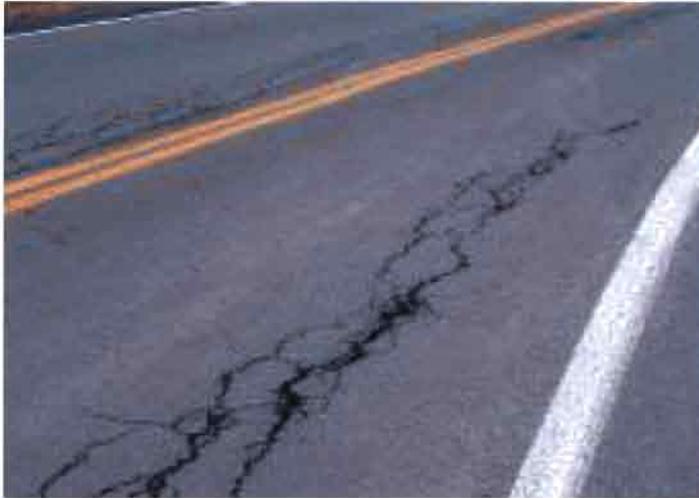
Figure III-2 Fissures en pistes de roue (source : réf [23])

Ce sont des fissures sensiblement parallèles à l'axe de la chaussée et apparaissant exclusivement dans une bande de roulement (figure III-2).

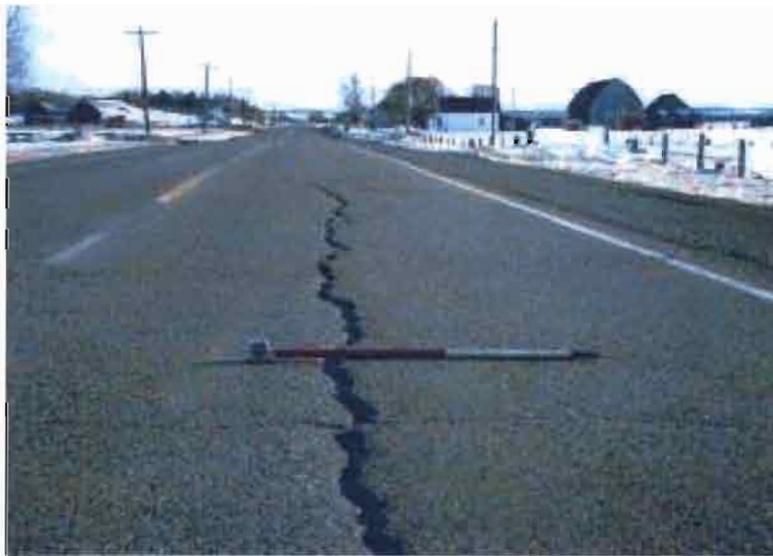
Figure III-3 Fissures longitudinales (hors pistes de roue) (source : réf [23])

Ce sont des ruptures du revêtement relativement parallèle à la direction de la route, excluant ceux en pistes de roues (figure III-3).

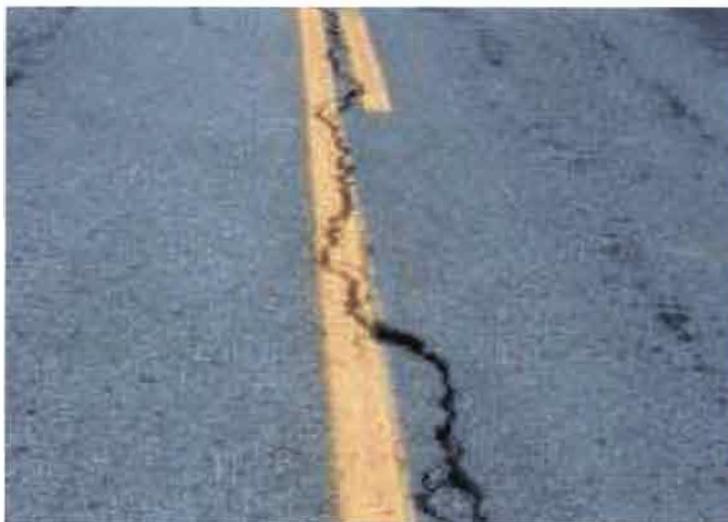
Figure III-4 Fissures de joint (source : réf [21])

Il s'agit d'une ouverture apparaissant sous forme de fissure rectiligne au raccordement de deux bandes d'enrobés (joint longitudinal) ou à une reprise d'une bande d'enrobés (joint transversal) (figure III-4). Elles sont appelées fissures de centre dans le cas où elles sont localisées le long de la ligne centrale de la route.

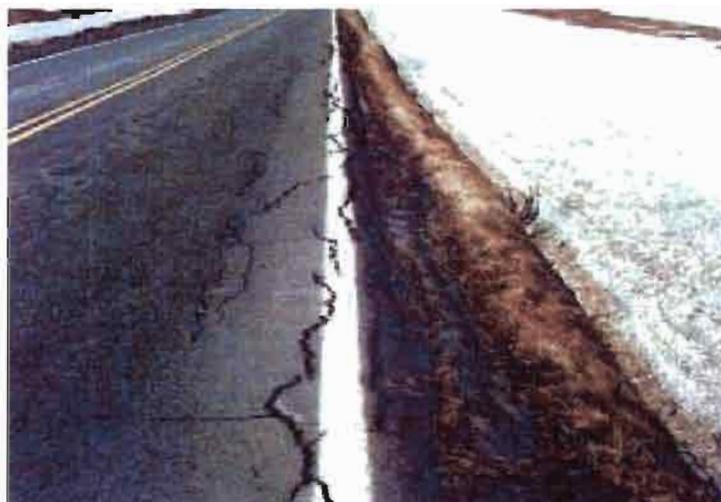
Figure III-5 Fissures latérales (source : réf [21])

C'est un décollement du revêtement ou une rupture droite (fissure longitudinale) ou en arc, le long de la bordure (figure III-5).

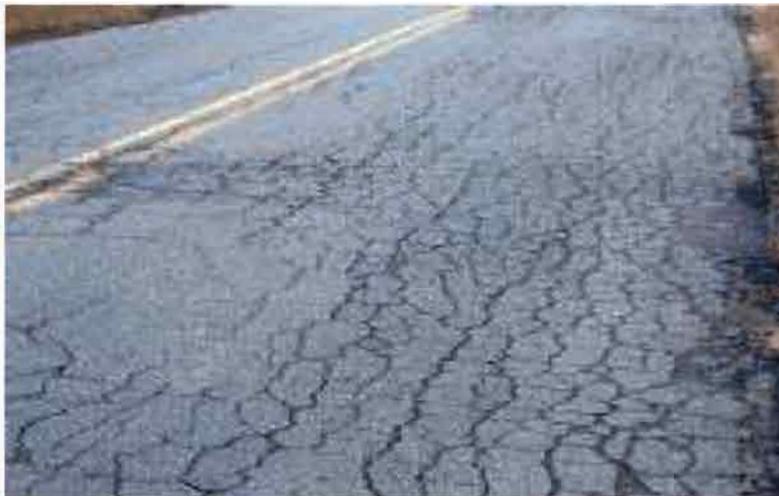
Figure III-6 Fissures en carrelage ou faïençage (source : réf [23])

C'est une rupture du revêtement sur des superficies plus ou moins étendues, formant un patron de fissuration à petites mailles polygonales dont la dimension moyenne est de l'ordre de 300 mm ou moins (figure III-6).

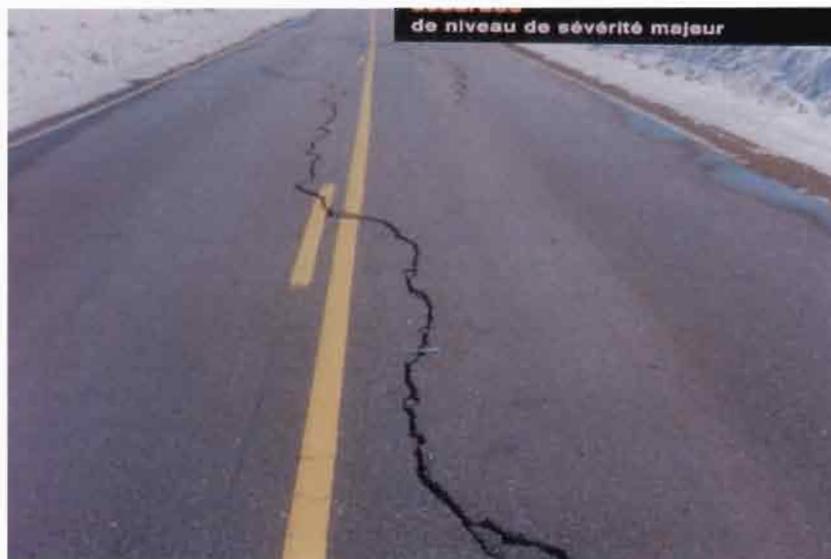
Figure III-7 Lézardes (source : réf [21])

Ces fissures sont généralement longitudinales et réparties au hasard (figure III-7). Il faut les distinguer des fissures de joint et des fissures latérales.

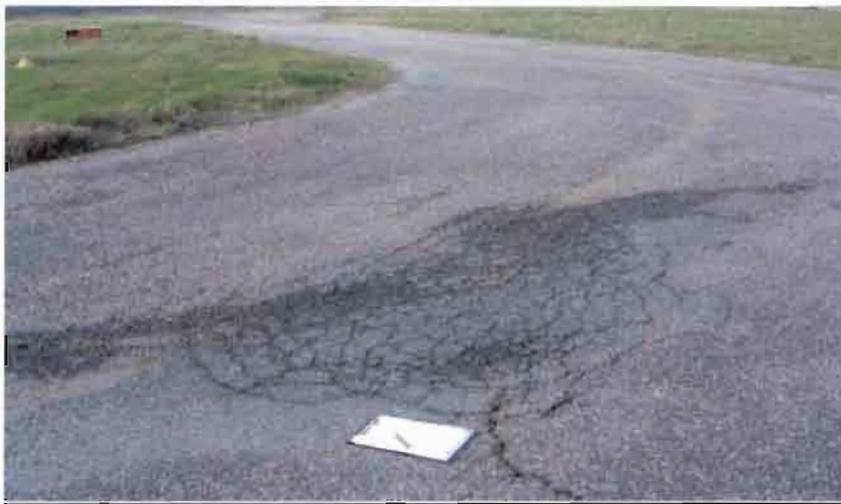
Figure III-8 Peaux de crocodile (source : réf [20])

Dans ce cas, le revêtement flexible présente un réseau de fissures constituant des polygones de 7 à 20 cm de diamètre (figure III-8). En langage populaire, on les appelle peaux de crocodile ou d'alligator. Elles se rencontrent sous le passage des roues.

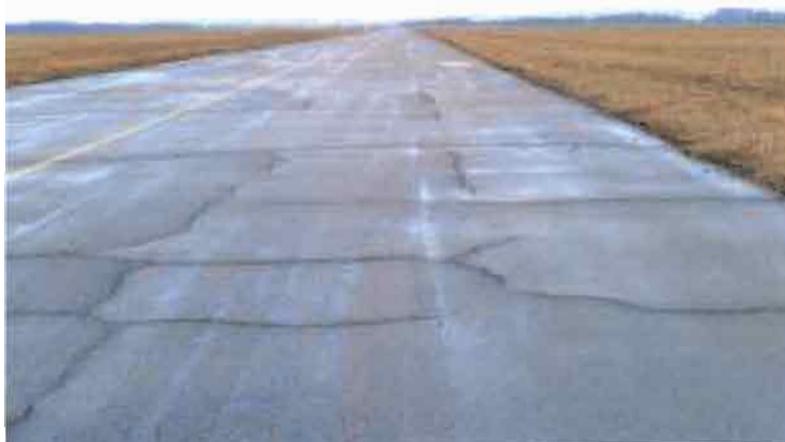
Figure III-9 Fissure polygonale (source : réf [21])

C'est une rupture du revêtement formant un patron de fissurations à grandes mailles (fissures longitudinales et transversales qui se rencontrent), de forme relativement carrée (figure III-9), dont la dimension des côtés varie de 0.3 à 3 mètres, couvrant généralement toute la surface de la chaussée.

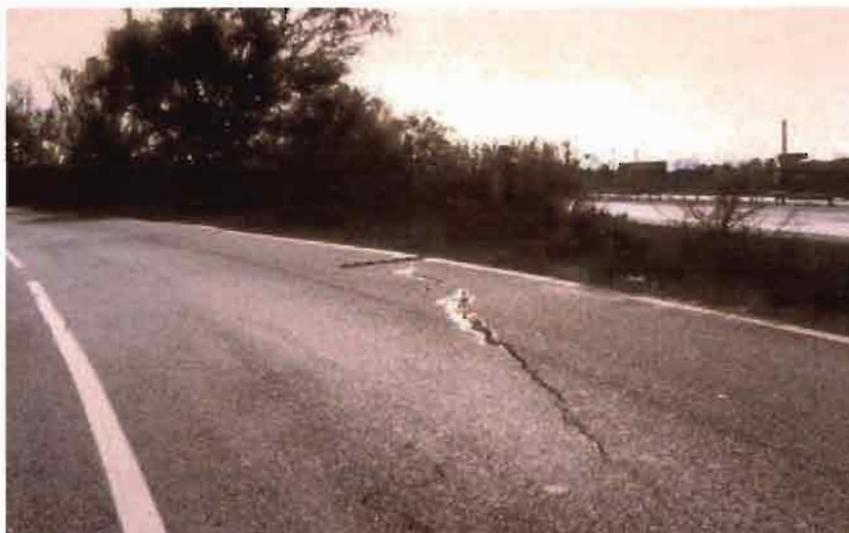
Figure III-10 Fissure d'adaptation (source : réf [20])

Il s'agit d'une fissure provenant de mouvements du sol (figure III-10) due à un tassement d'élargissement ou d'épaulement, à un retrait hydrique, à un glissement de remblai, etc.....

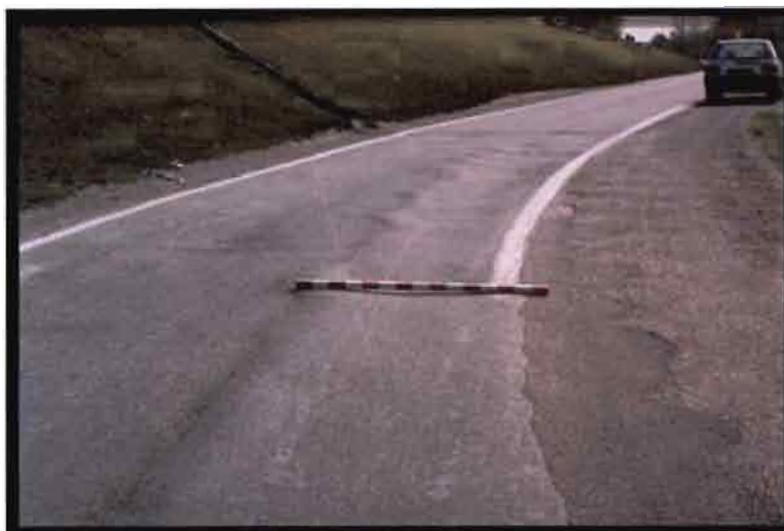
Figure III-11 Ornière à petit rayon (source : réf [21])

C'est une déformation (dépression) permanente longitudinale qui se crée sous le passage des roues et dont la largeur est inférieure à 80 cm (figure III-11). Le profil transversal de ces dépressions est souvent similaire à traces de pneus simples ou jumelés.

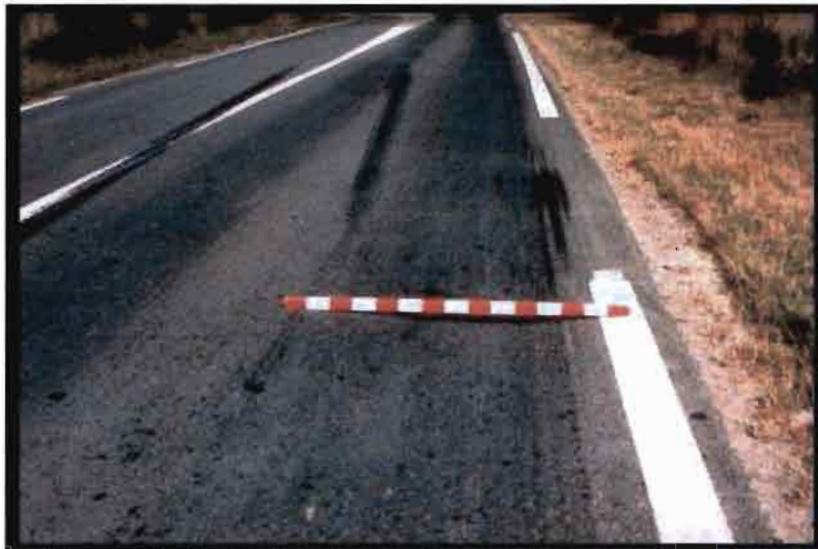
Figure III-12 Ornière à grand rayon (source : réf [21])

C'est une déformation (dépression) permanente longitudinale qui se crée sous le passage des roues et dont la largeur est supérieure à 80 cm (figure III-12). La forme transversale de la dépression correspond à celle d'une courbe parabolique très évasée.

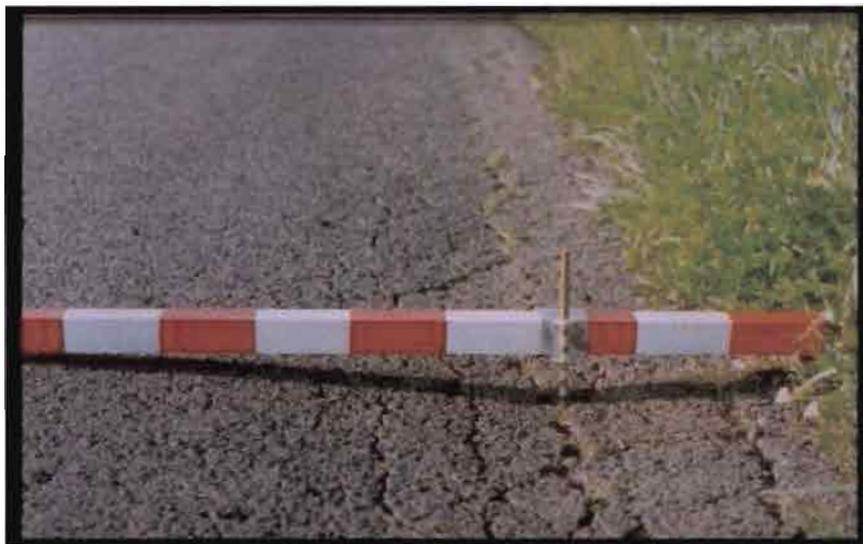
Figure III-13 Affaissement de rive (source : réf [20])

Il s'agit de l'enfoncement prononcé localisé à la partie de la chaussée comprise entre le bord et la bande de roulement de rive (figure III-13).

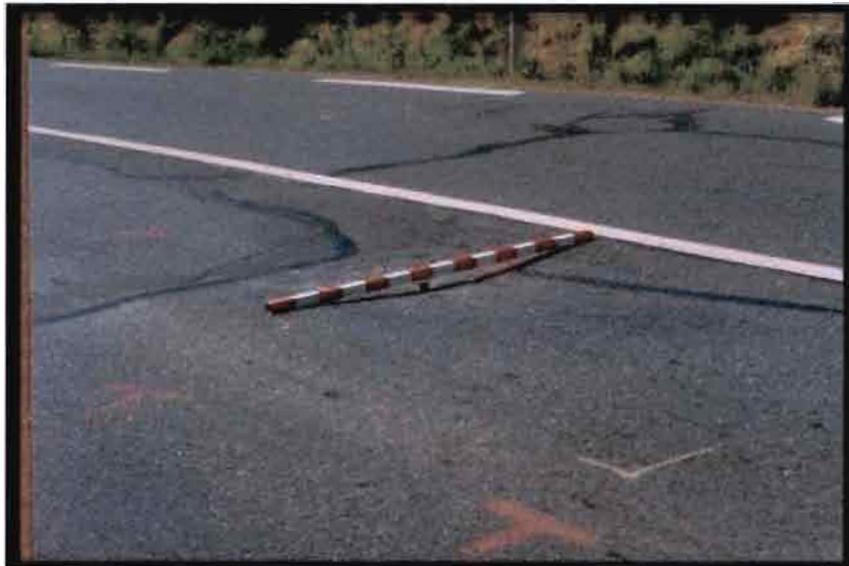
Figure III-14 Affaissement hors rive ou flache (source : réf [20])

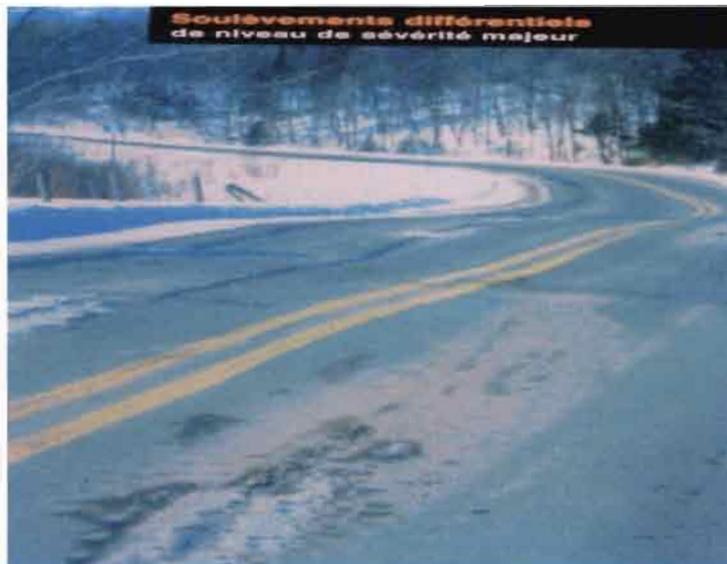
Figure III-15 Soulèvement différentiel (source : réf [23])

Il s'agit d'un soulèvement ponctuel, le plus souvent circulaire, de la chaussée (figure III-15).

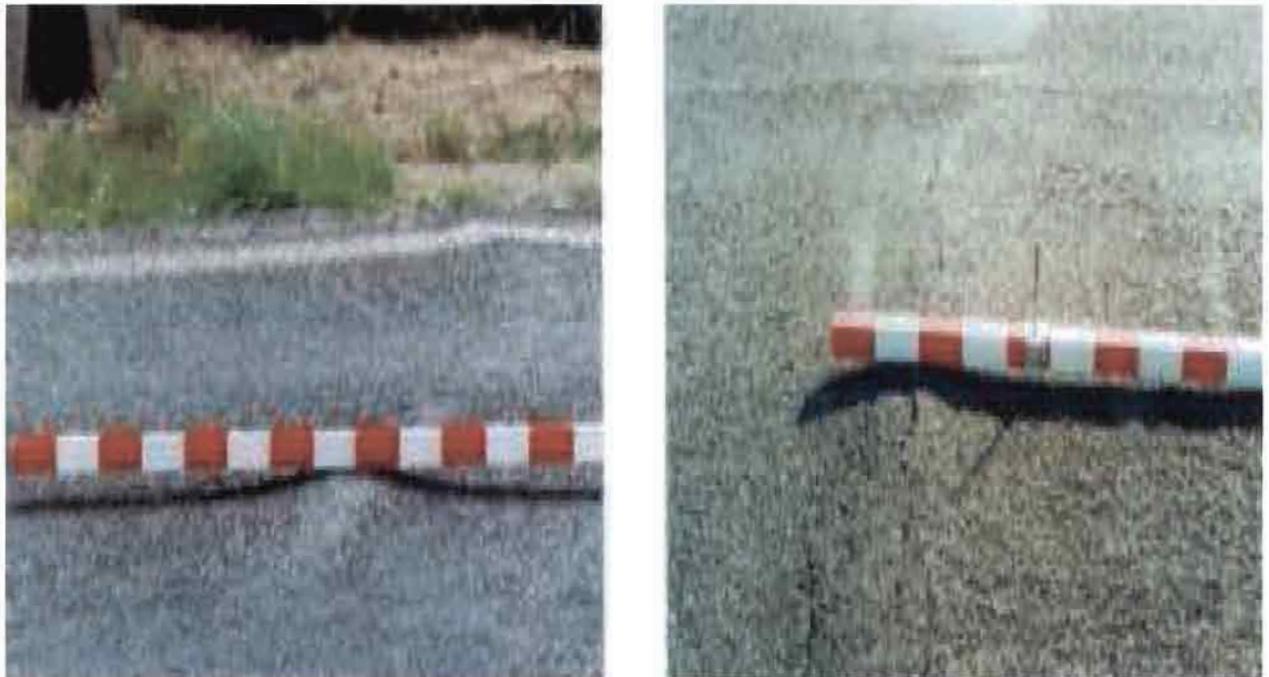
Figure III-16 Bourrelet transversal (source : réf [21])

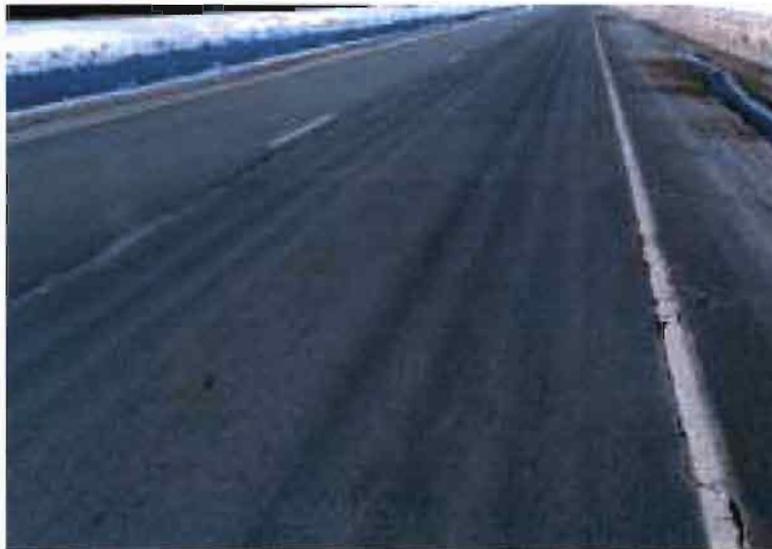
Figure III-17 Tôle ondulée (source : réf [21])

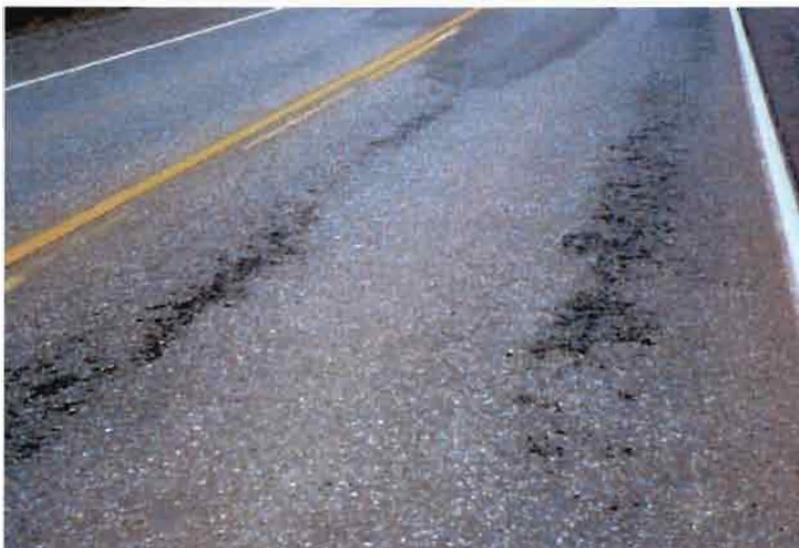
Figure III-18 Désenrobage et arrachement (source : réf [23])

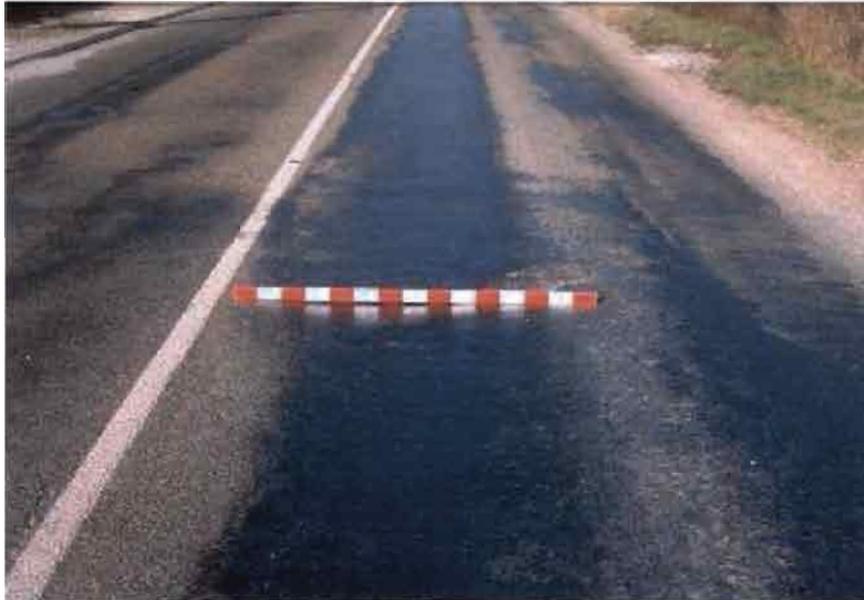
Figure III-19 Placards (source : réf [21])

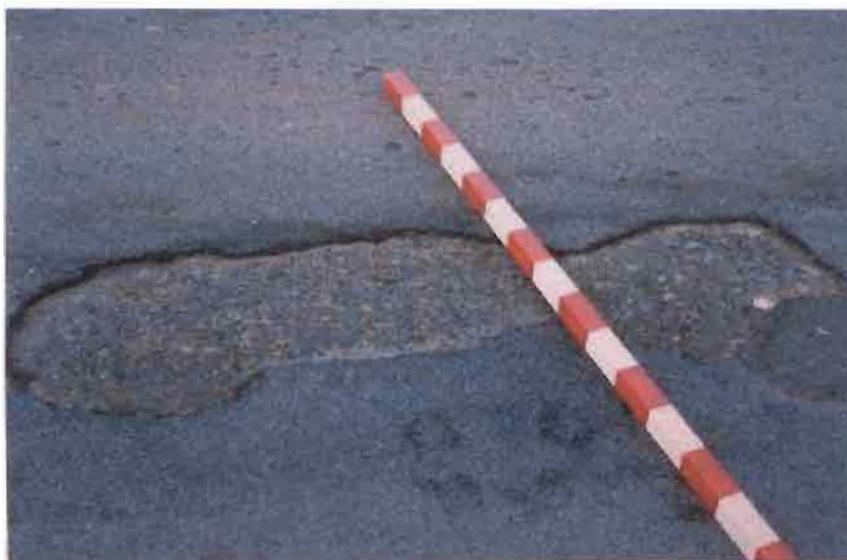
Figure III-20 Pelade (source : réf [21])

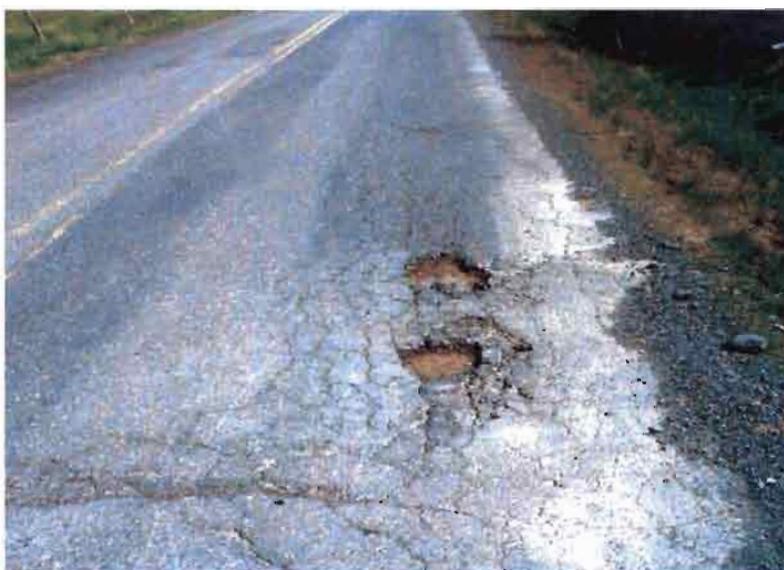
Figure III-21 Nids de poule (source : réf [23])

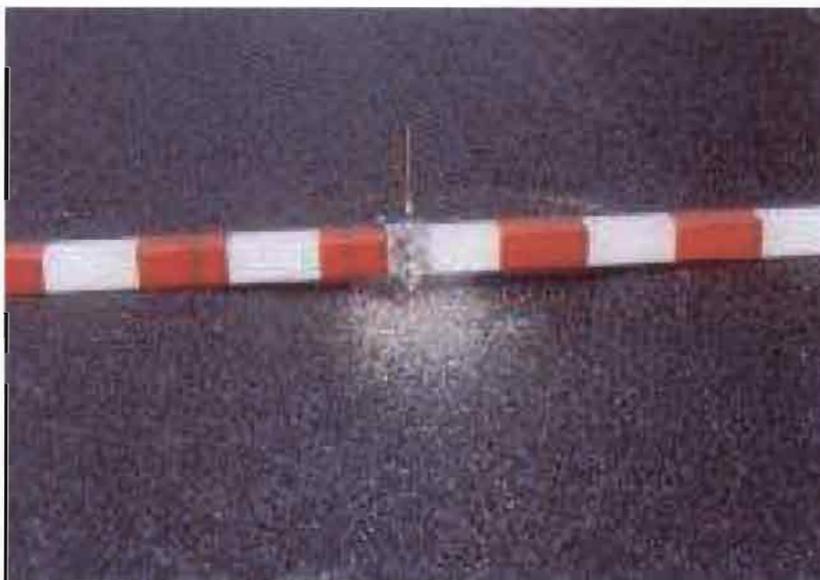
Figure III-22 Remontée de fines (source : réf [21])

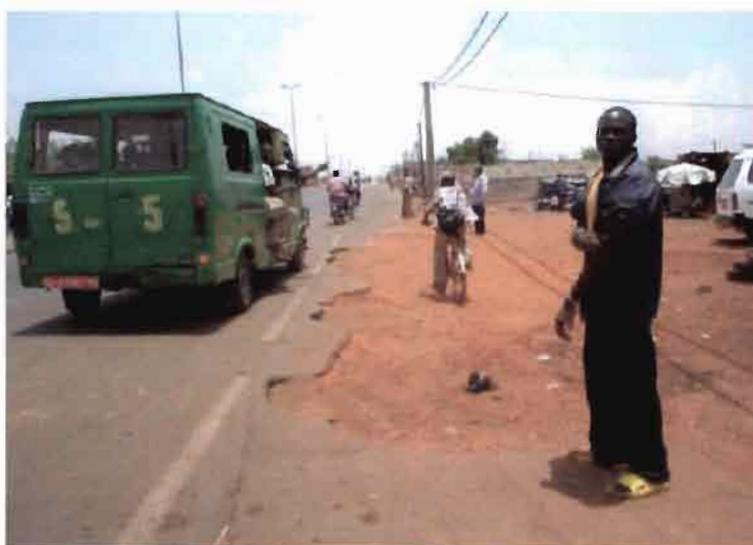
Figure III-23 Epaufrures (source : réf [15])

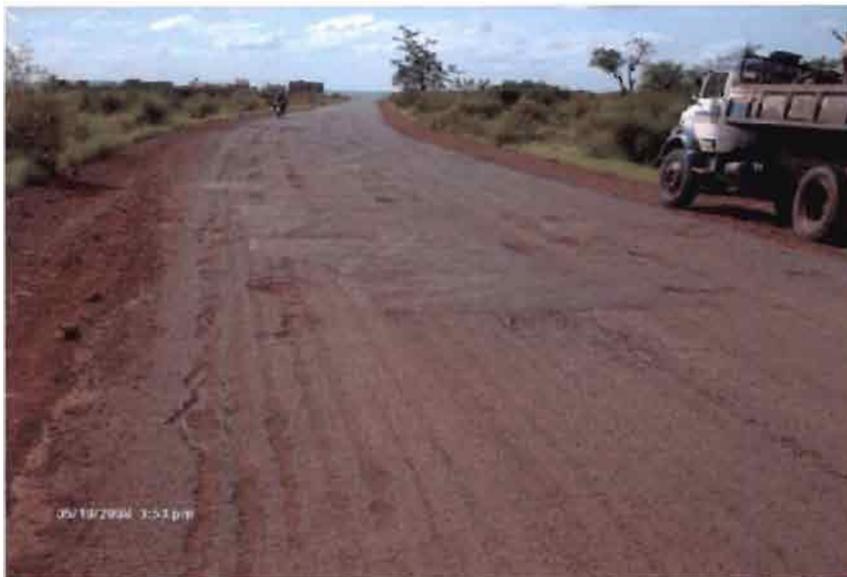
Figure III-24 Plumage (source : réf [15])

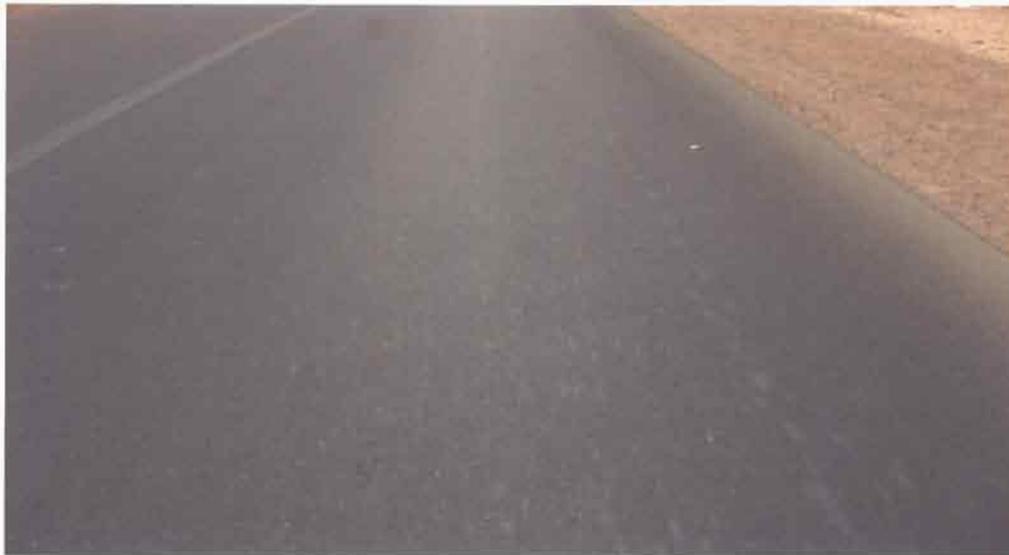
- ❖ La planche expérimentale en sable bitume : Certes, les sections traitées avec cette structure ne sont pas très importantes, mais la première avec 300 ml de longueur et en plein virage reste suffisamment significative pour qu'on puisse en tirer des conclusions. Le réglage de surface est parfait, du fait du réglage de la couche de base au finisher ; ce qui efface déjà en grande partie les inégalités de la couche de fondation. L'orniérage qui était la crainte la plus sérieuse exprimée par le CEBTP, ne semble, à priori, pas fondée, car aucune trace d'un début d'orniérage n'est visible et cela d'autant plus que la section expérimentale est implantée en pleine courbe où les véhicules passent souvent à une vitesse excessive, imposant à la chaussée des contraintes tangentielles importantes qui ne se traduisent en aucune façon, par un quelconque fluage, signe d'une stabilité au Hubbard Field élevée. De façon générale, nous pouvons dire que ce tronçon se comporte bien vu l'absence de fissures ou dégradations quelconques (Voir figure IV-1).

Figure IV-1 État de la chaussée sur la planche expérimentale

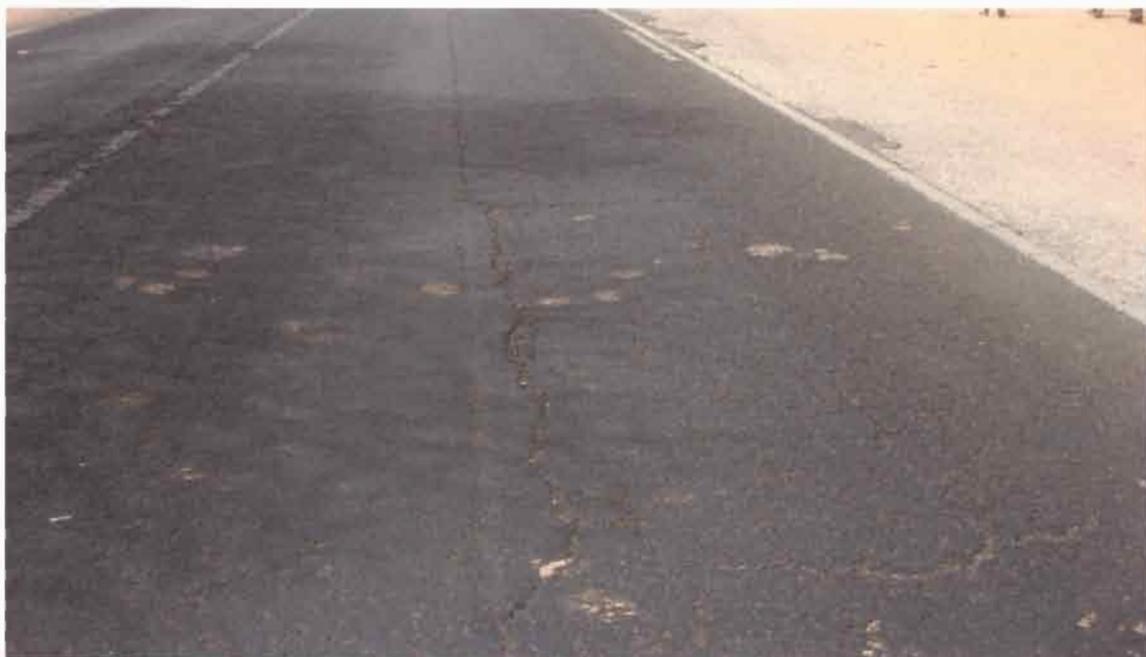
- ❖ Le tronçon Baralé – St Louis : notons déjà qu'il comporte des dégradations superficielles assez marquées. Ces dégradations sont essentiellement composées de fissurations (longitudinales et transversales) formant des faïençages à grandes mailles en quelques points, de départs de liant et mastic (arrachement et plumage) sur une bonne partie du tronçon et de pelades. Au vu de ces dégradations, nous pouvons avancer que le comportement de la chaussée n'est pas satisfaisant. (Voir figure IV-2).

Figure IV-2 Dégradations sur Baralé – Saint-Louis

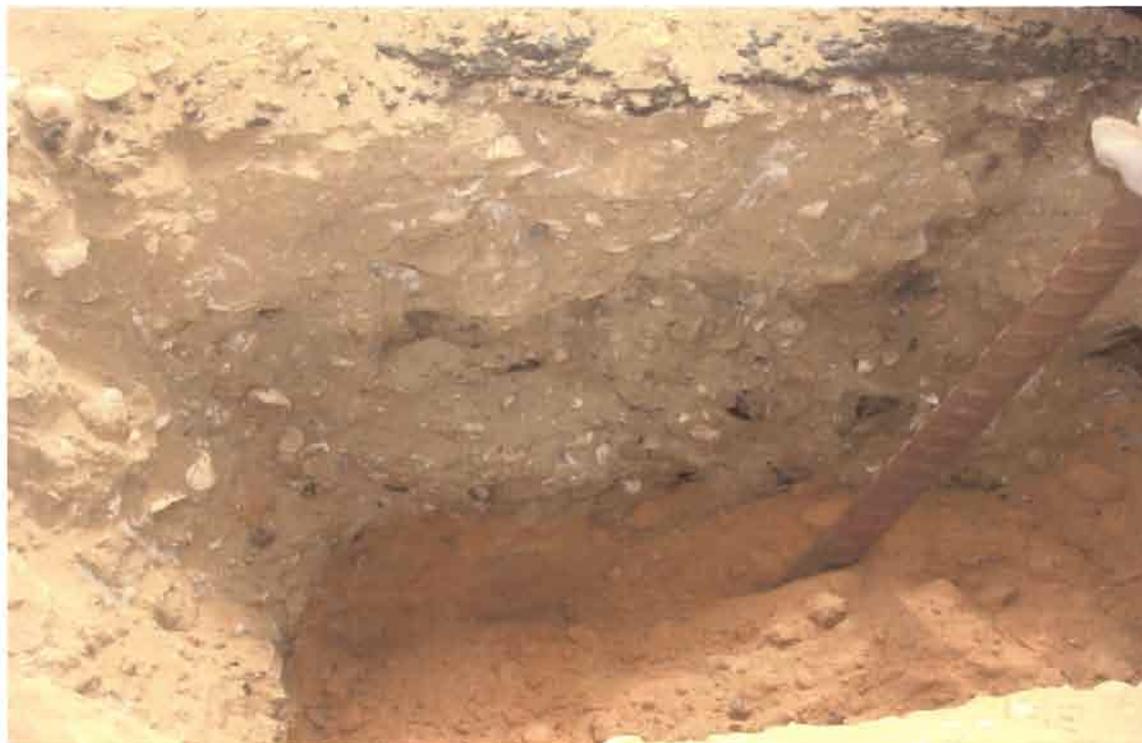
- revêtement en enrobés denses : 5cm
- couche de base en banco-coquillage améliorée : 20cm
- couche de fondation (ancienne base + sand- asphalt) : 15cm
- sol de plateforme en sable limoneux : 40 cm (prélevé)

Figure IV-3 Sondage S1 sur Baralé – Saint-Louis

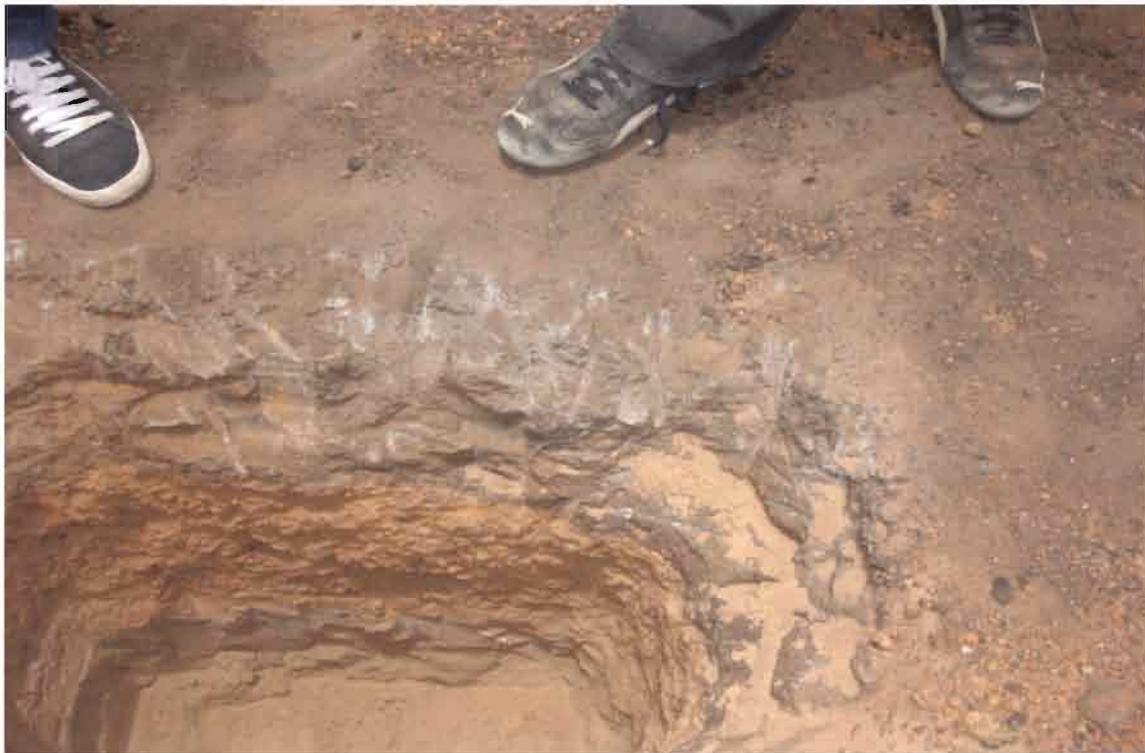
- revêtement en enrobés denses : 5cm
- couche de base en sable bitume : 16 cm (en deux couches 9 + 7cm)
- couche de fondation en latérite crue : 34 cm
- sol de plateforme en sable limoneux : 25 cm (prélevé).

Figure IV-4 Sondage S2 sur la planche expérimentale en sable-bitume

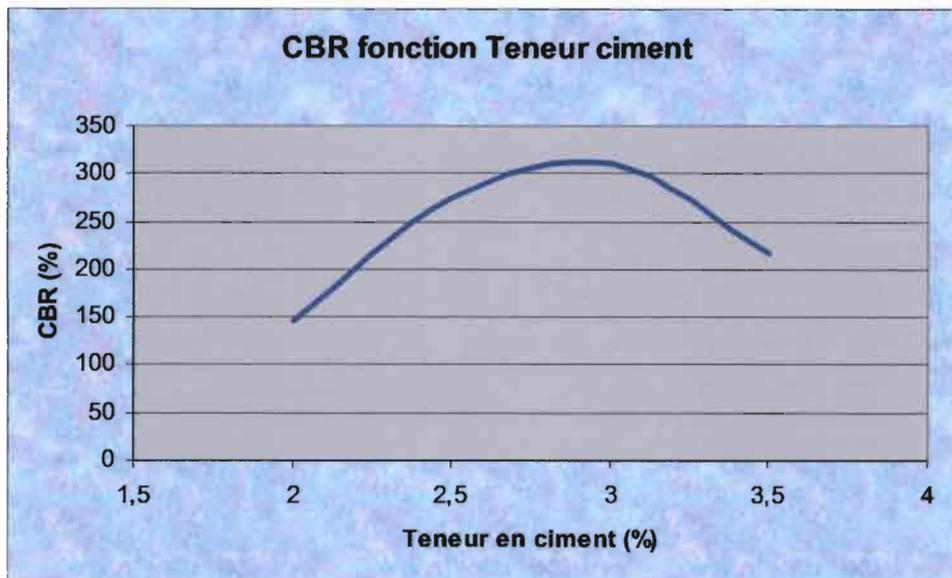
Figure V-1 Courbe du CBR en fonction de la teneur en ciment

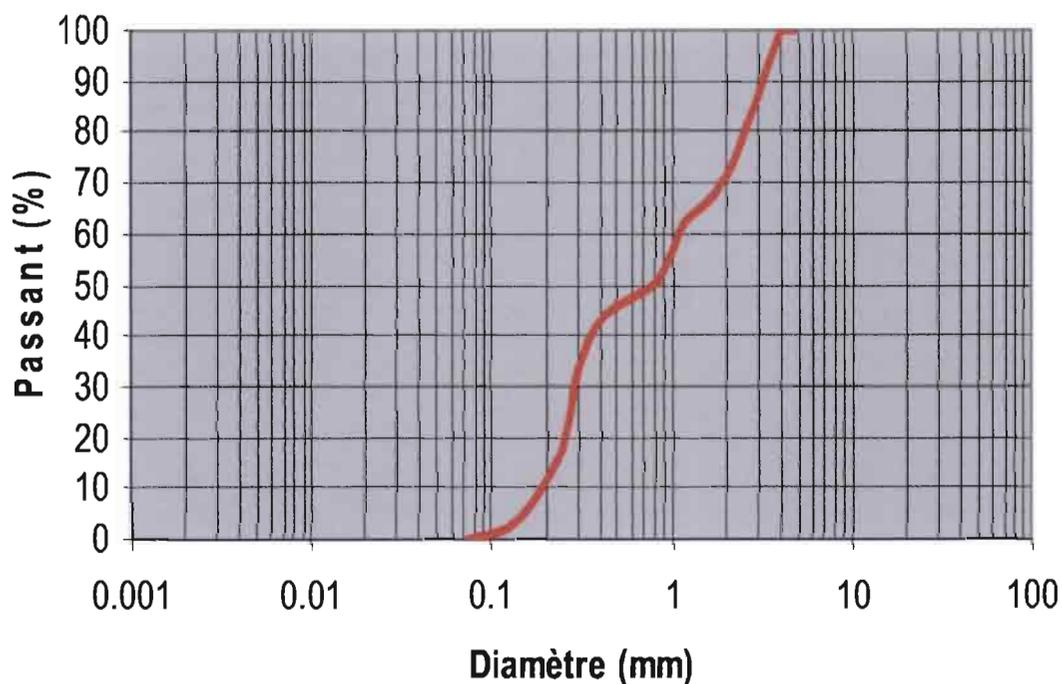
Courbe granulométrique Sable de dune (90%) et basalte (10%)

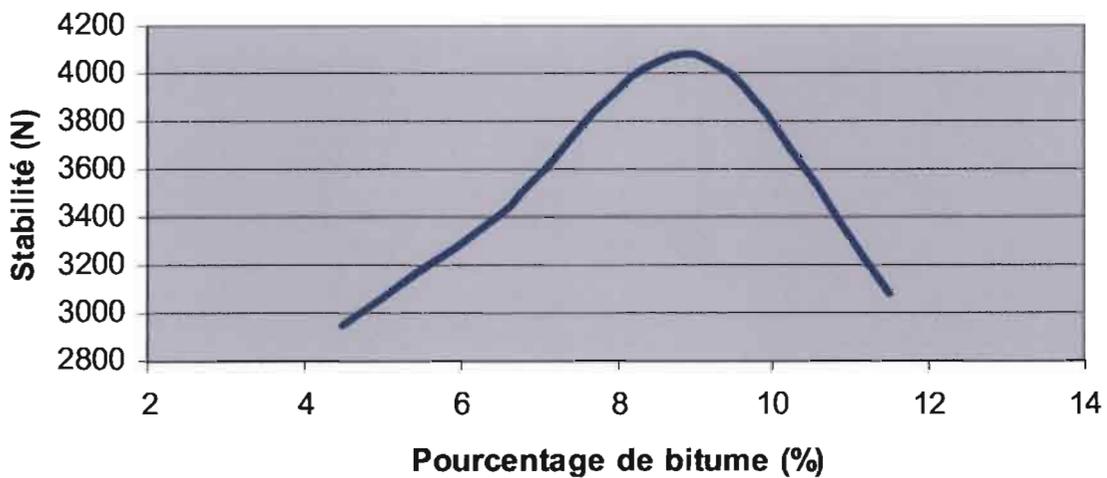
Courbe de Stabilité Sable de dune (90%) et basalte (10%)

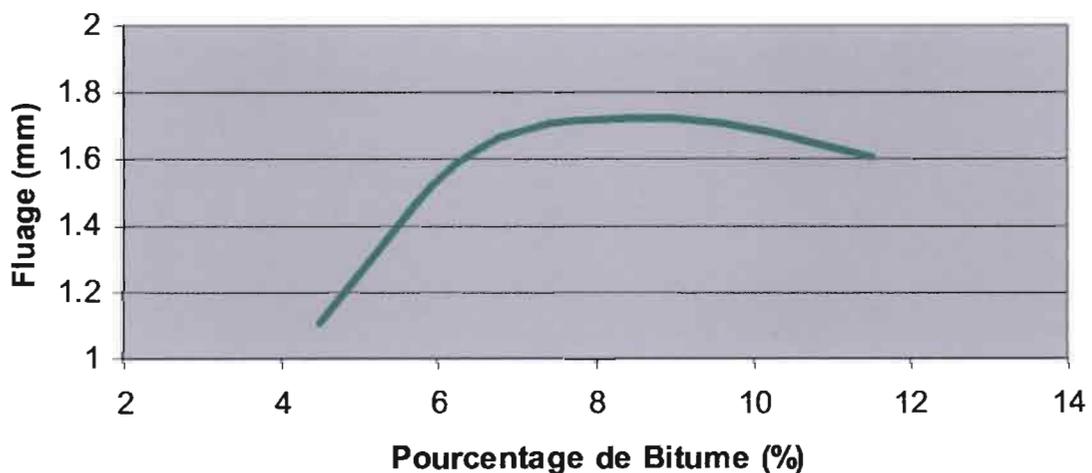
Courbe de fluage Sable de dune (90%) et basalte (10%)

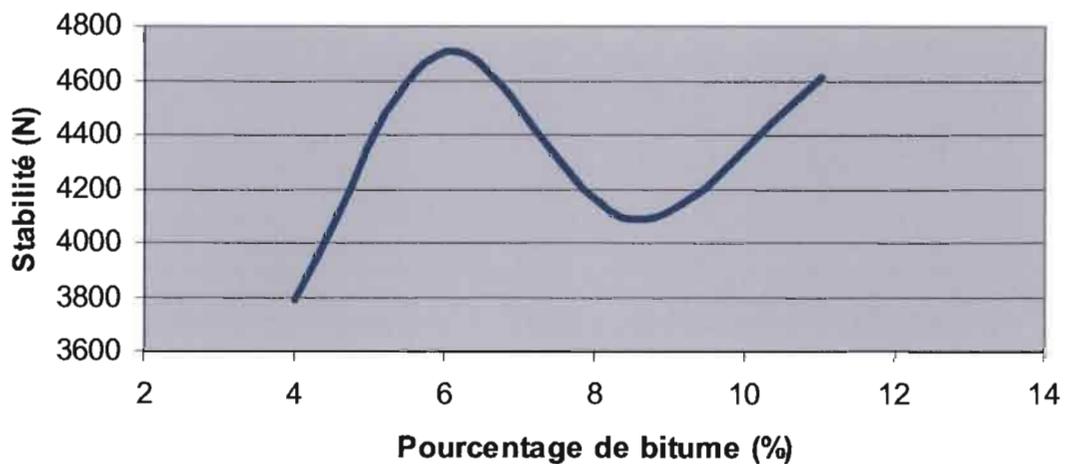
Courbe de Stabilité Sable de dune (80%) et basalte (20%)

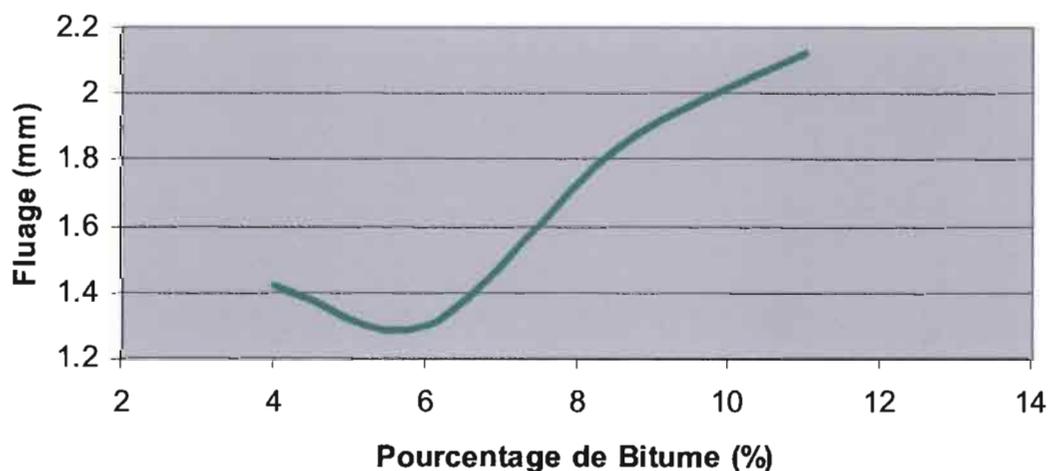
Courbe de fluage Sable de dune (80%) et basalte (20%)

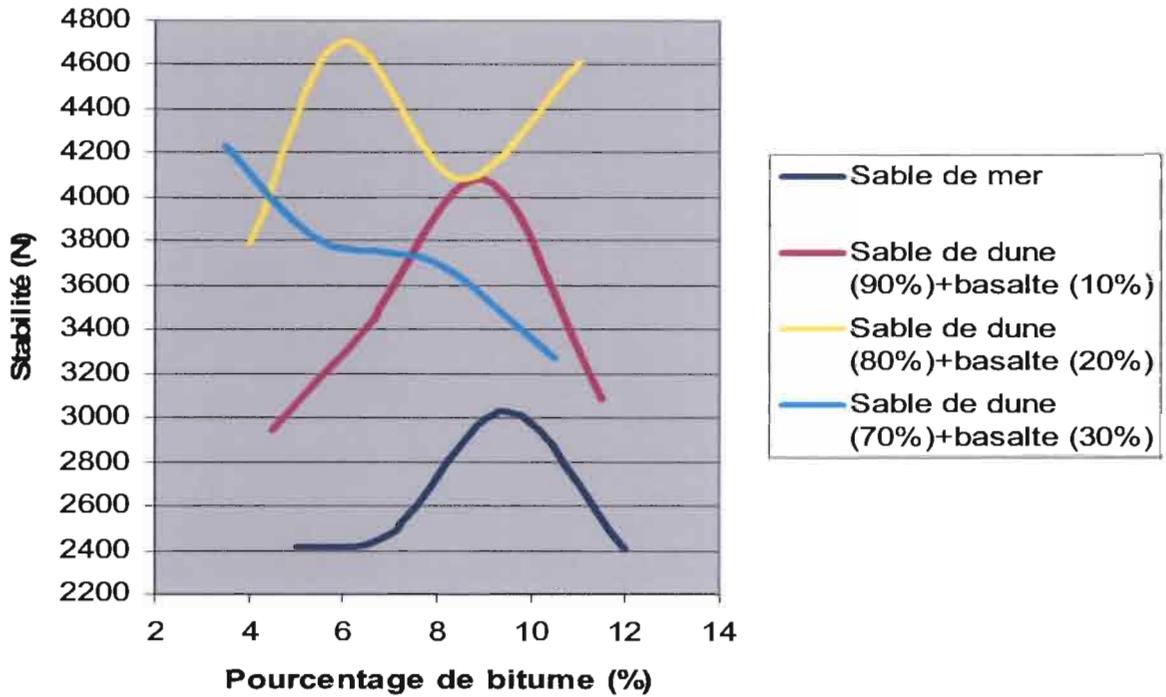
Courbes de Stabilité Sable de mer, sables de dune + basalte

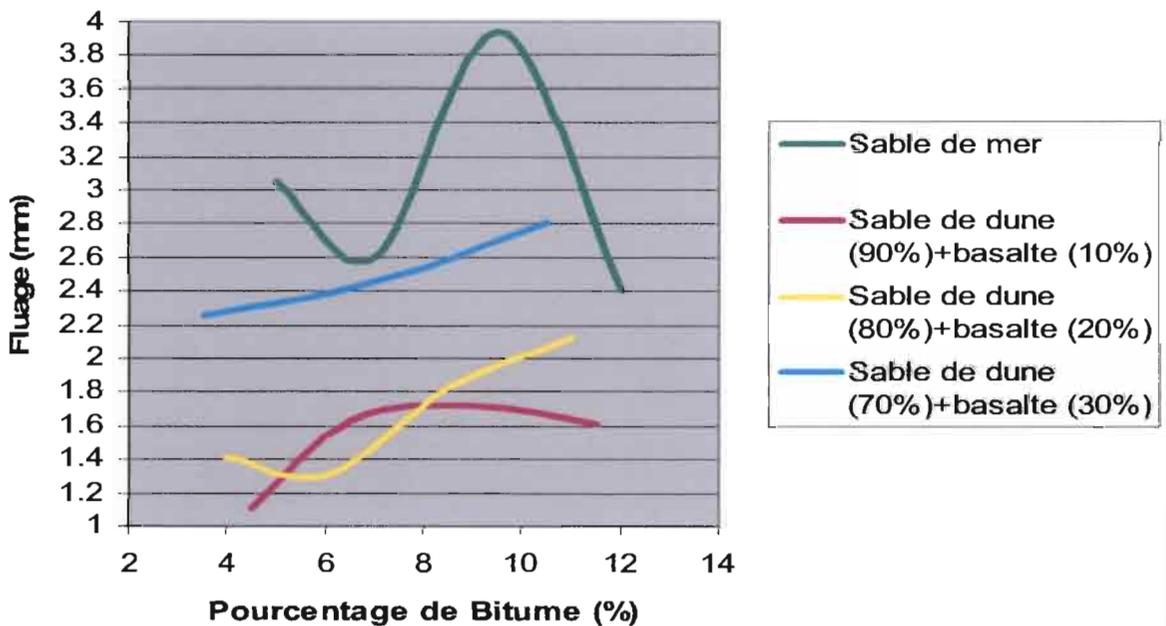
Courbes de fluage Sable de mer, sables de dune + basalte

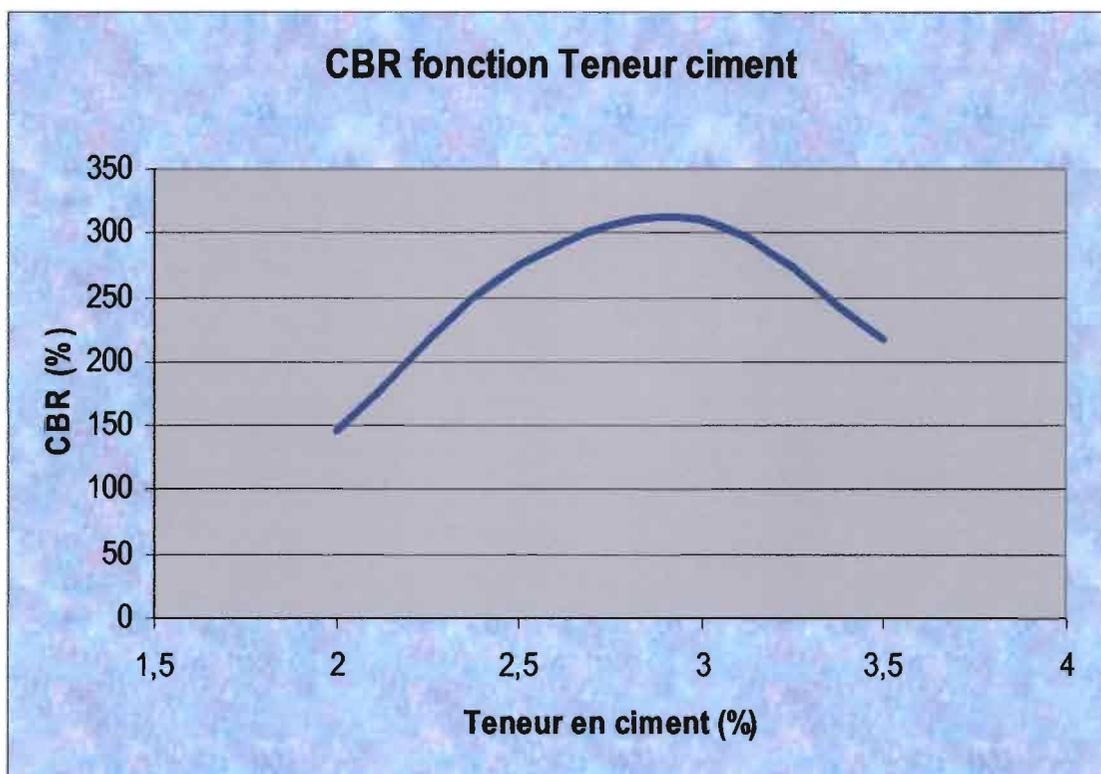
Courbe du CBR en fonction de la teneur en ciment

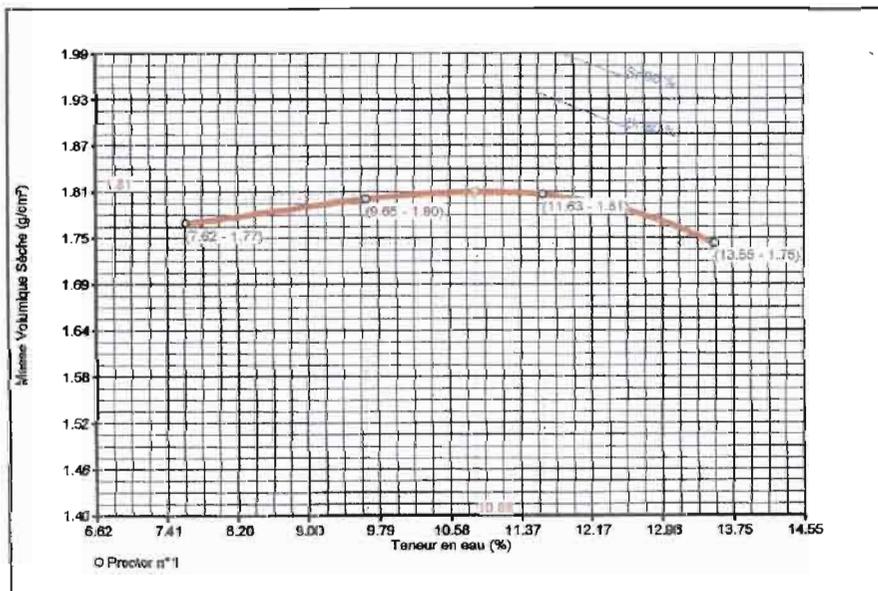
Proctor n°1
 • Optimum : 1.81 g/cm³
 • Wopt : 10.88 %
 • La plage de teneur en eau pour 95% de l'optimum est de [10.88-10.88]

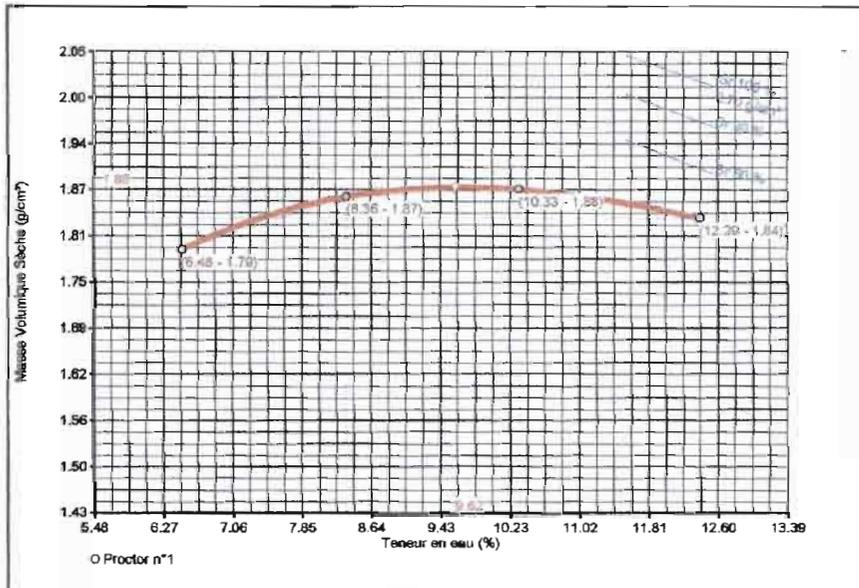
Proctor n°1
 • Optimum : 1.88 g/cm³
 • Wopt : 9.62 %
 • La plage de teneur en eau pour 95% de l'optimum est de [9.62-9.62]
