ECOLE POLYTECHNIQUE DE THIES
DEPARTEMENT GENIE CIVIL

PROJET DE FIN D'ETUDES
EN VUE DE L'OBTENTION DU DIPLOME D'INGENIEUR DE CONCEPTION

Titre :
**ETUDE DE MATERIAUX DE SUBSTITUTION A LA
LATERITE EN COUCHE DE BASE :
SABLE-BITUME ET BANCO-COQUILLAGE**

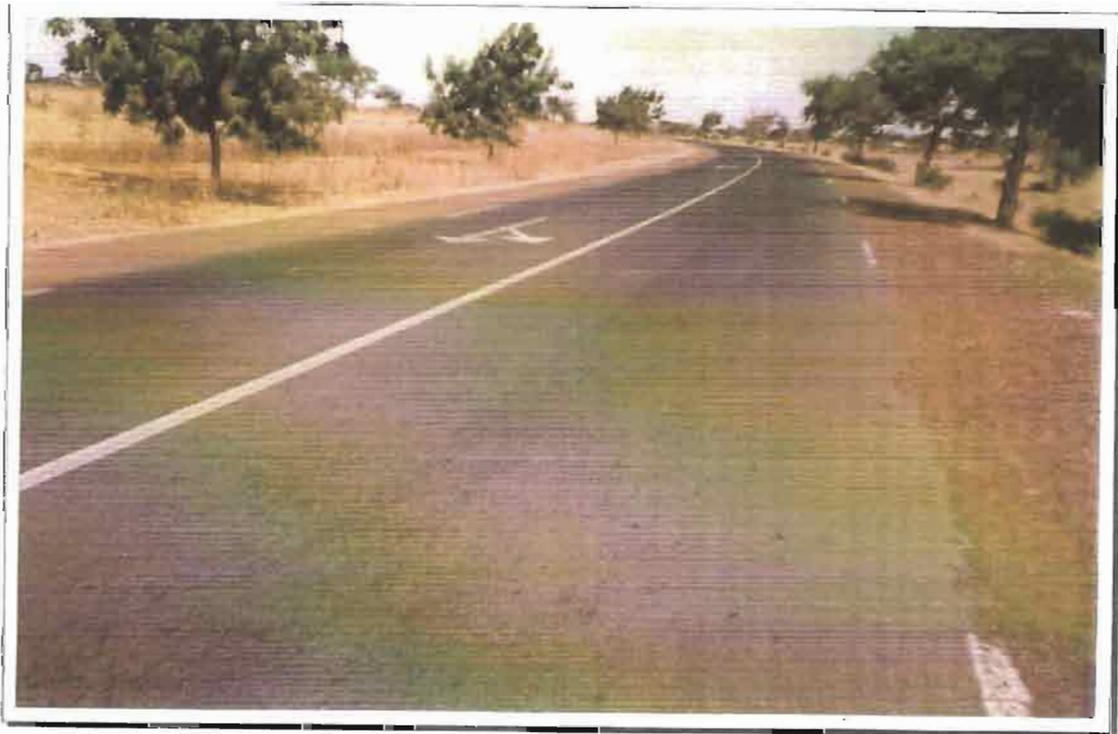
Photo n°2 : Sifflet de raccordement.

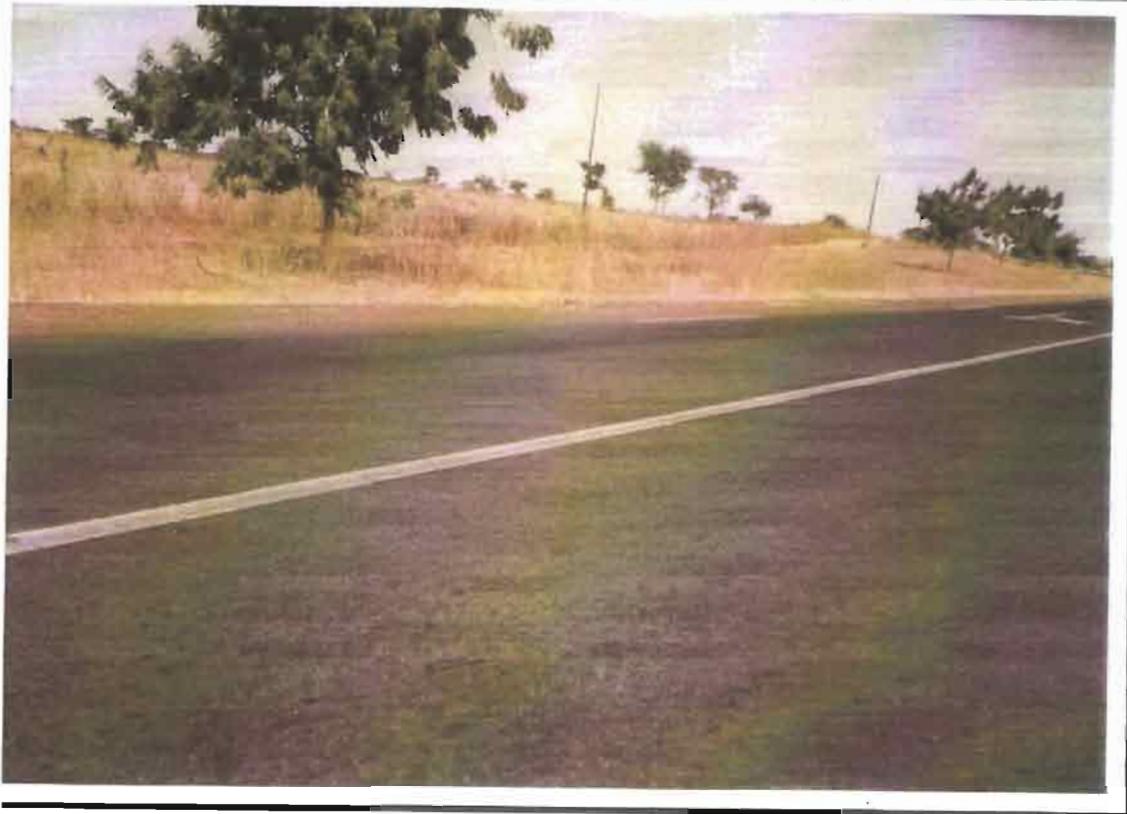
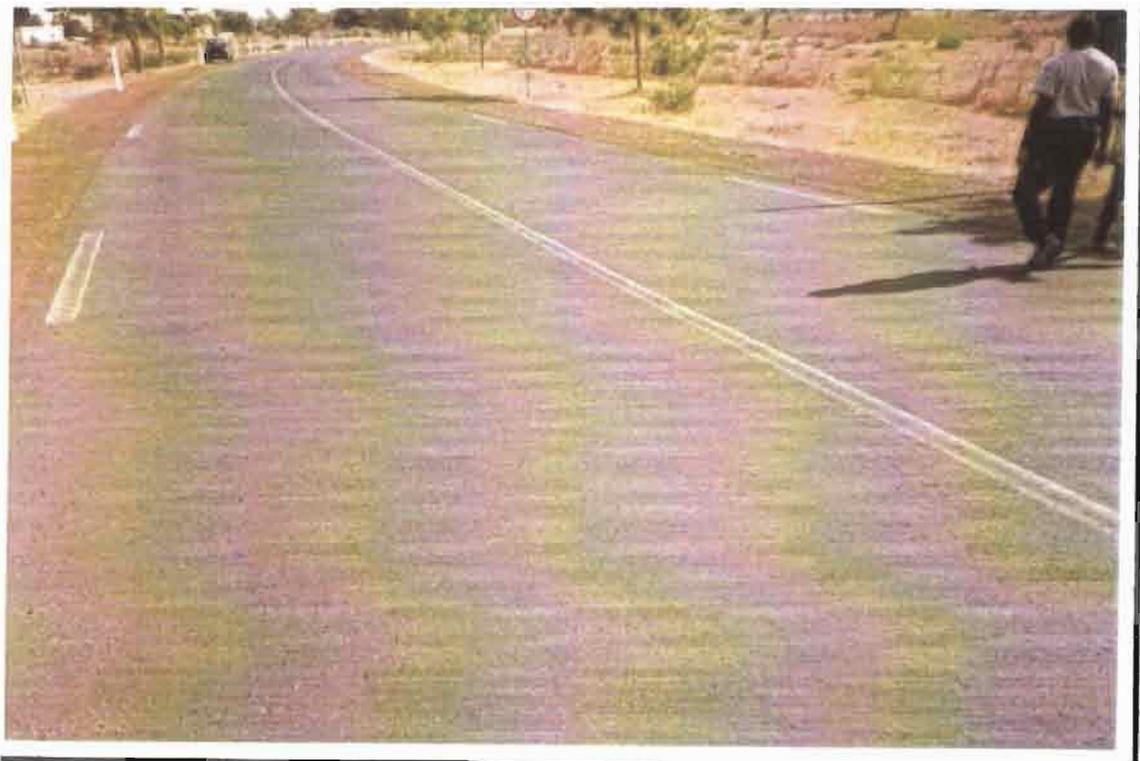
Photos n°3 et 4 : Aspect du revêtement sans aucun défaut même dans les virages

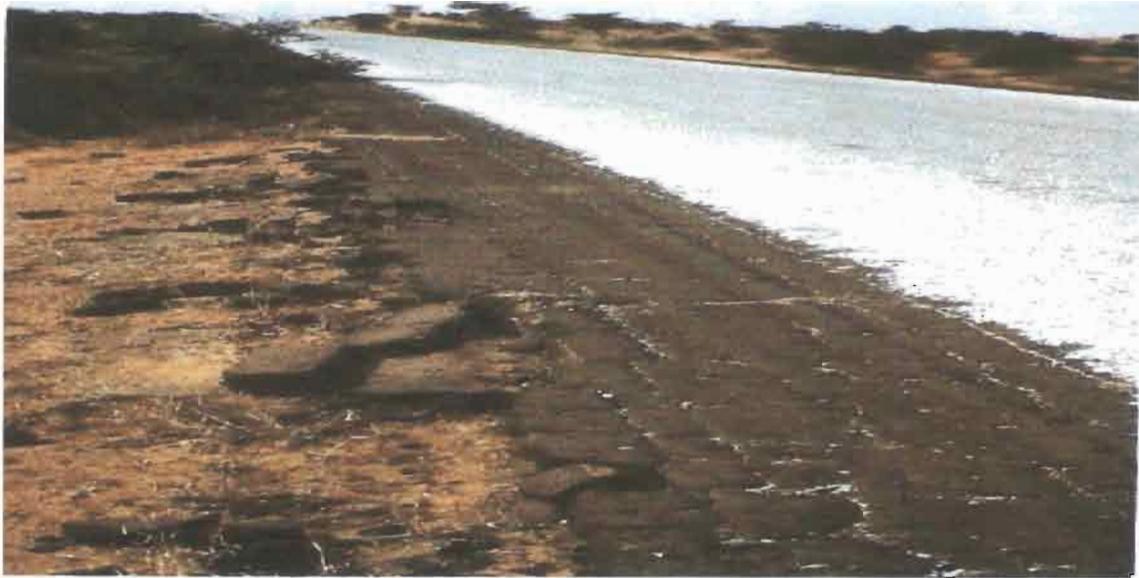
Photo n°5 : Un maillage à petites dalles régulières se forme sur l'accotement non revêtu
(Source réf. [16])

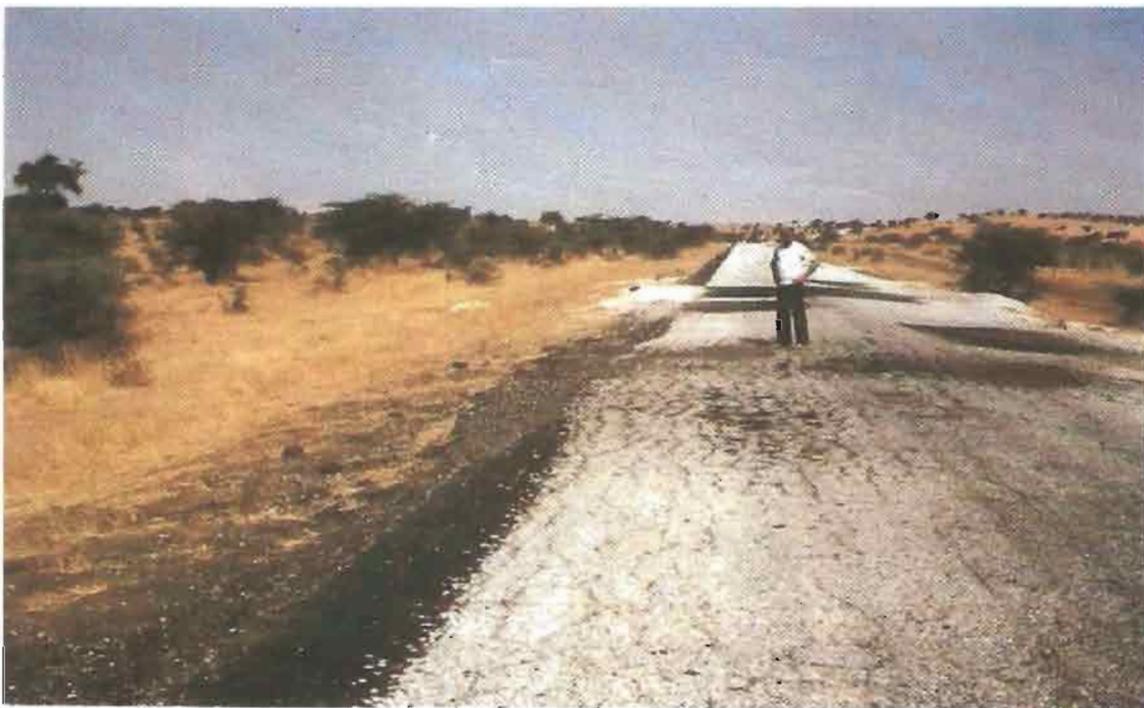
Photo n°6 : Par endroit ce maillage se propage sur la chaussée revêtu. (Source réf. [16]).

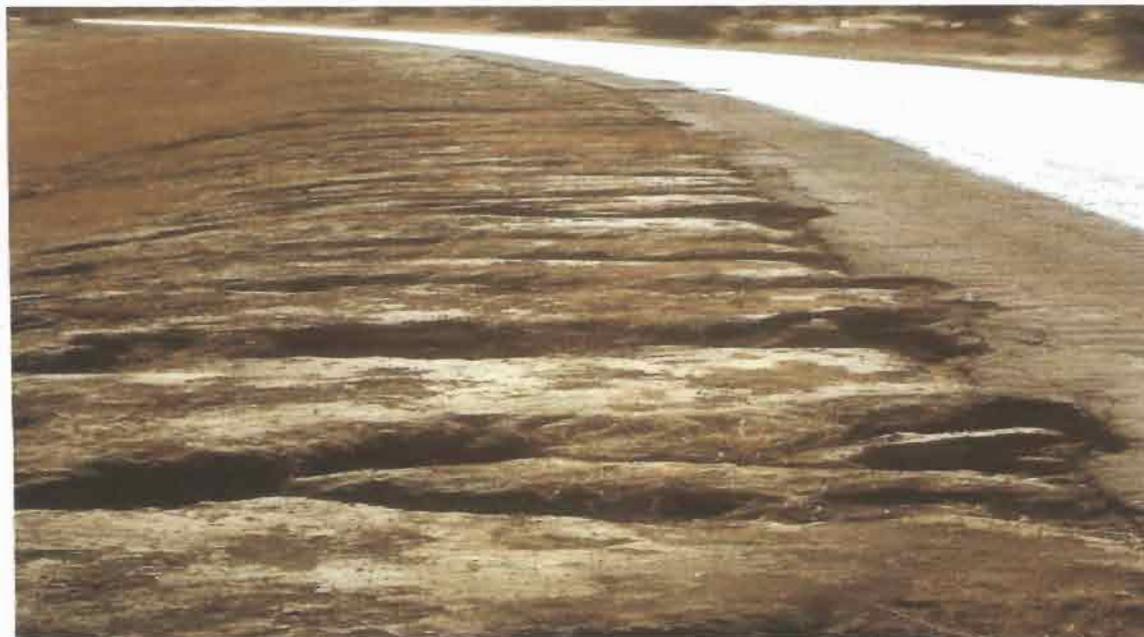
Photo n°7 : Par endroit des griffes d'érosion se forment (cas des zones en remblai)
(Source réf. [16]).

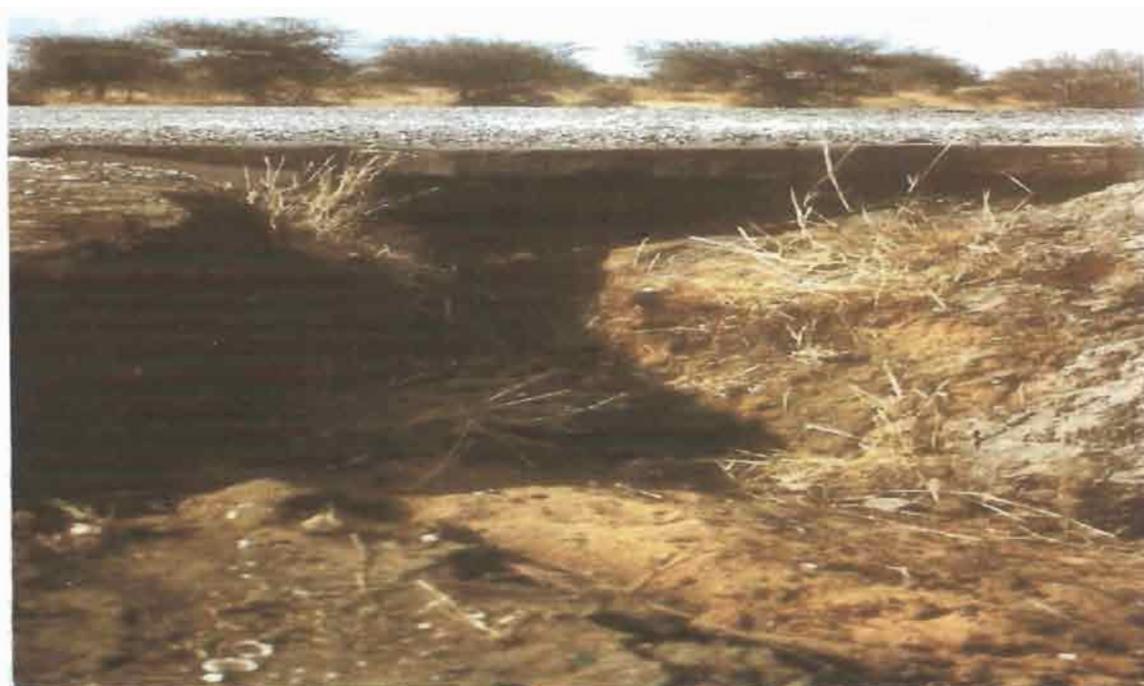
Photo n°8 : Ces griffes donnent lieu à un affouillement sous la chaussée (Source réf. [16]).

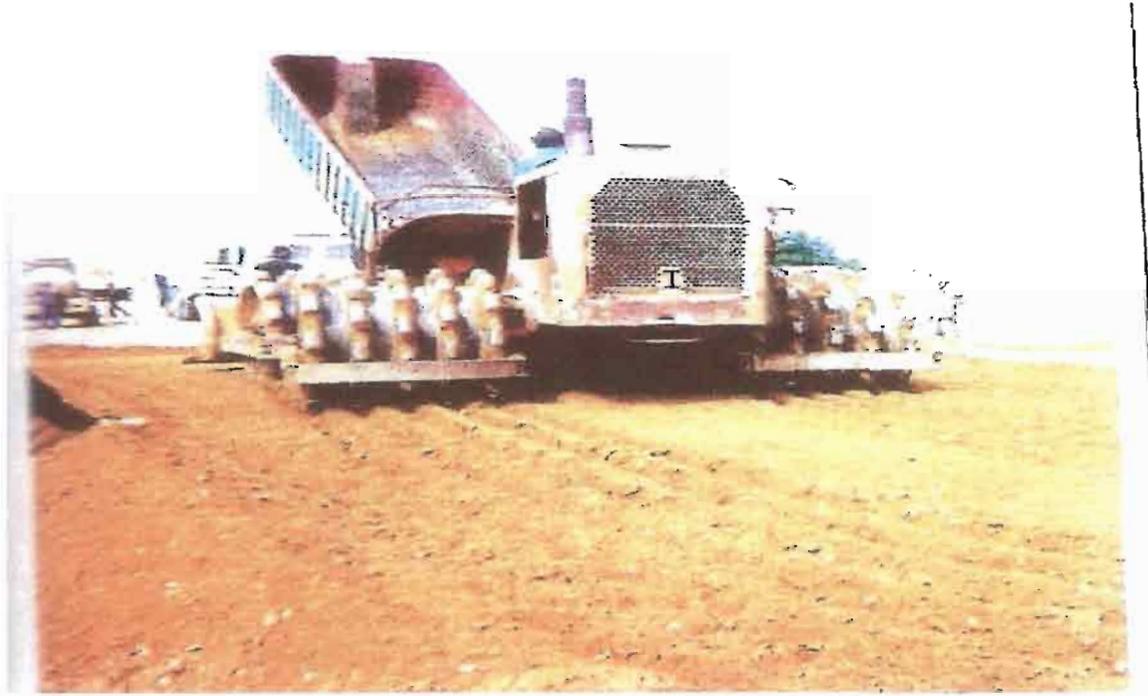
Photo n°11 : Etalement du mélange au pied dameur équipé d'une lame frontale
(Source réf. [1]).

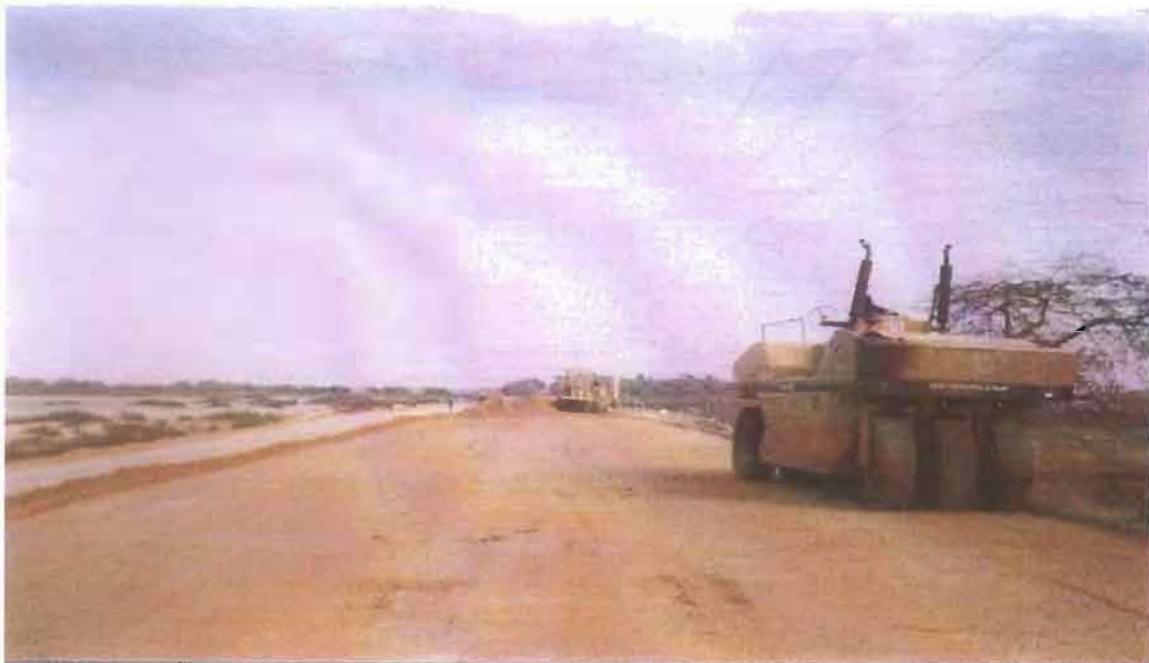
Photo n°12 : Couche de base en banco-coquillage terminé et avant imprégnation
(Source réf. [1]).

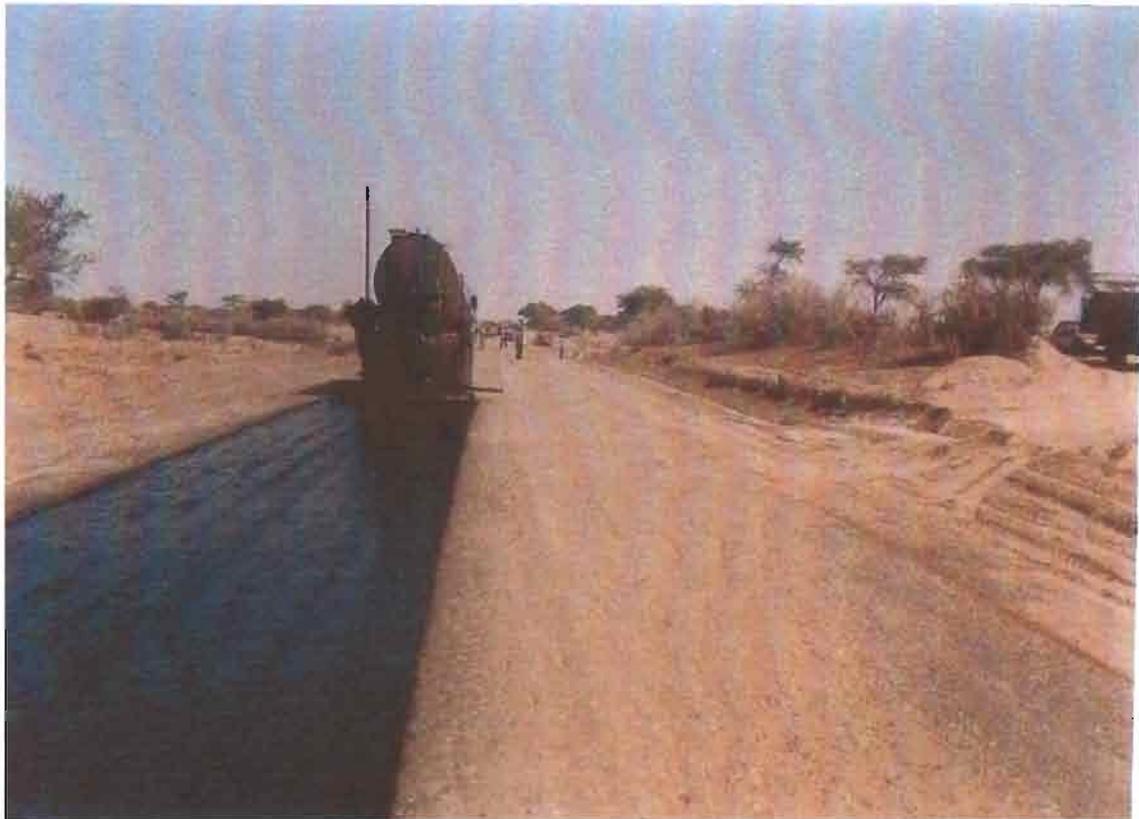
Photo n°13 : Imprégnation couche de base de banco-coquillage (Source réf. [3]).

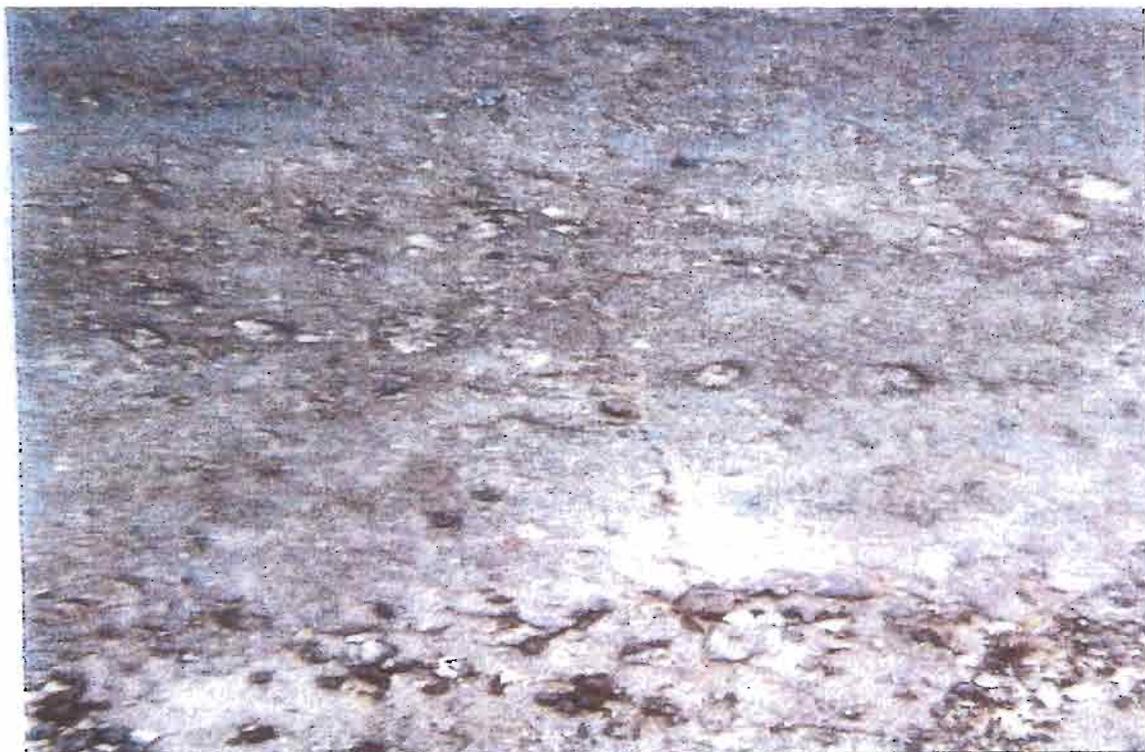
Photo n°14 : Fissures de retrait thermique sur l'accotement imprégné (au PK 194+200)
(Source réf. [1]).

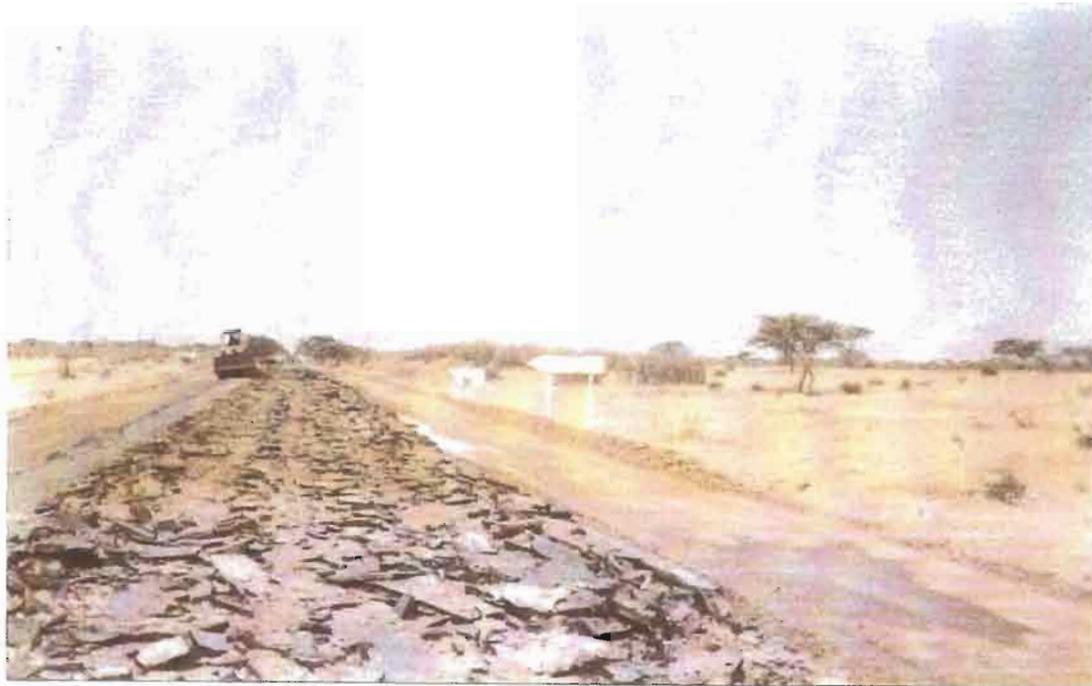
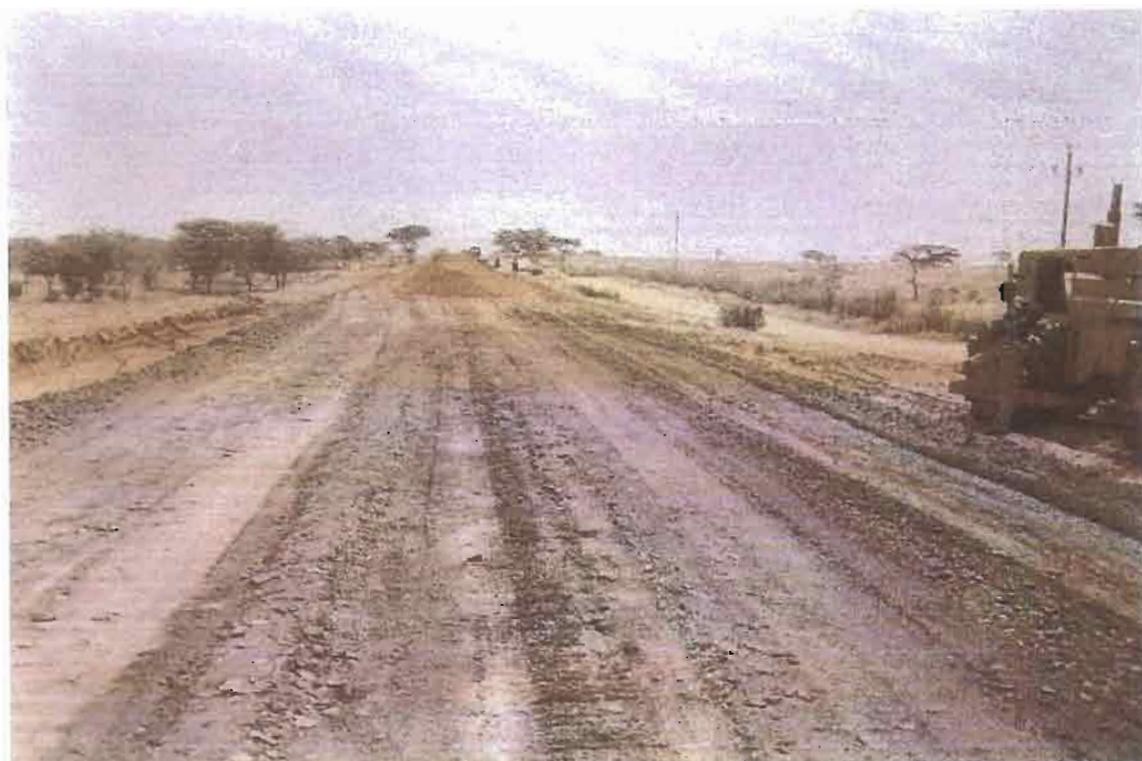
Photos n°15 et 16 : Revêtement scarifié (Source réf. [3]).

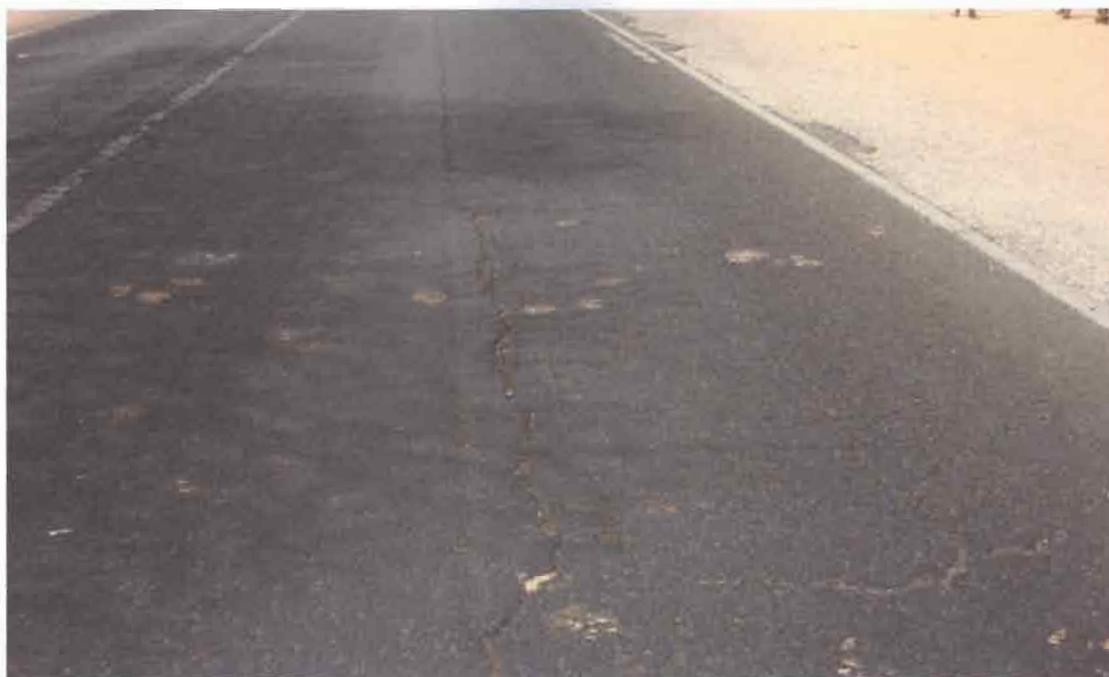
Photos n°17 : Fissurations + départ de matériaux

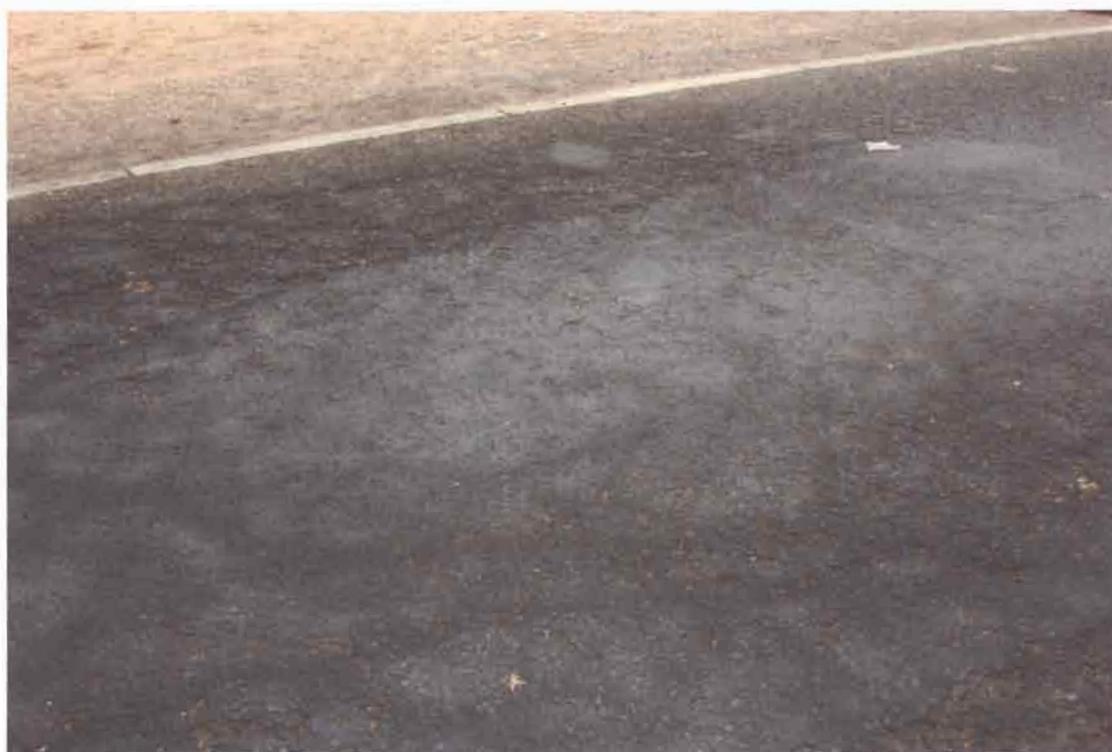
Photos n°18 : Départ de matériaux (liant + mastic)
