PROJET DE FIN D'ETUDES
EN VUE DE L'OBTENTION DU DIPLÔME D'INGENIEUR DE CONCEPTION

**ELABORATION D'UN CATALOGUE DES DEGRADATIONS DES CHAUSSEES AU
SENEGAL**

Juillet 2009

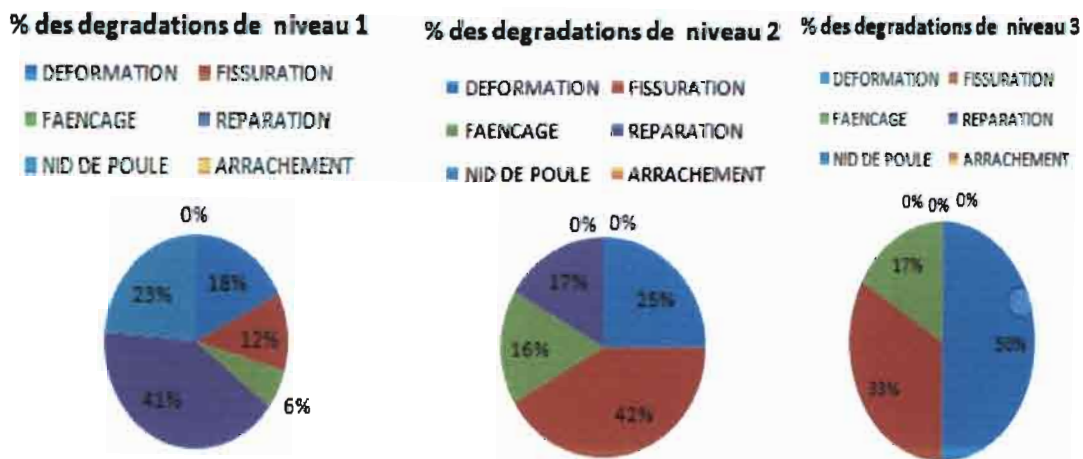
Figure V.1 : diagrammes de répartition des dégradations par niveau de gravité N°1

déformations. Enfin le niveau 3 (plus grave pour la sécurité des usagers) est moins fréquent et est dominé par les déformations, puis les fissurations et du faïencage. Ainsi, les dégradations les plus fréquemment rencontrées sont les déformations, les fissurations et les réparations. L'indice de surface IS correspondant est de 5 c'est-à-dire que la route est dans un mauvais état de surface nécessitant de gros travaux d'entretien ou de renforcement. L'histogramme (cf. Annexe A1) nous renseigne aussi que les défauts ont été constatés particulièrement entre les PK 0 et 7. Les documents précisent que cette partie est revêtue en enduit superficiel en bicouche sablé et qu'à partir du PK 7 on a une succession d'enrobé dense et d'enduit.

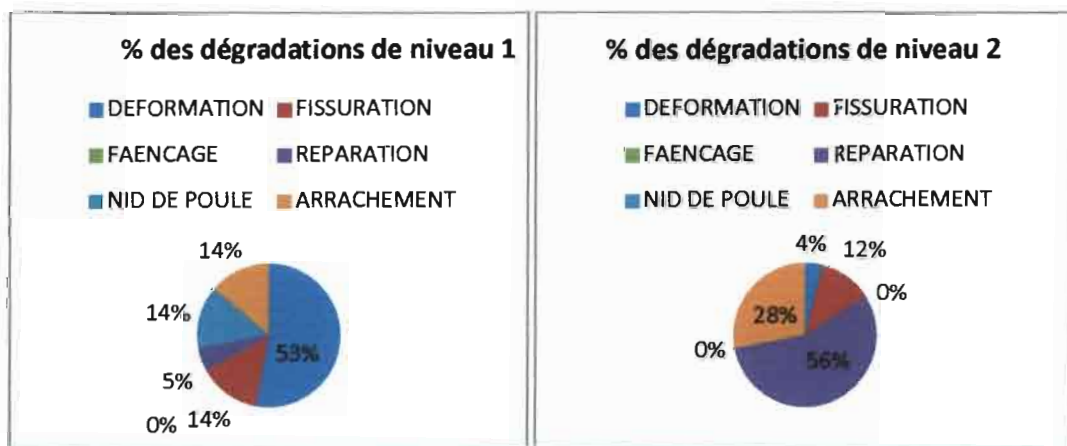
Figure V.2 : diagrammes de répartition des dégradations par niveau de gravité N°2

Les dégradations les plus fréquemment rencontrées sont les réparations, les déformations et les arrachements. L'indice de surface IS correspondant est de 6 c'est-à-dire que là aussi, la route est dans un mauvais état de surface nécessitant de gros travaux d'entretien ou de renforcement. Cet indice est plus dû à la fréquence des dégradations qu'à leurs gravités. En effet on constate avec l'histogramme (cf. Annexe A2) une présence très serrée des diverses dégradations.

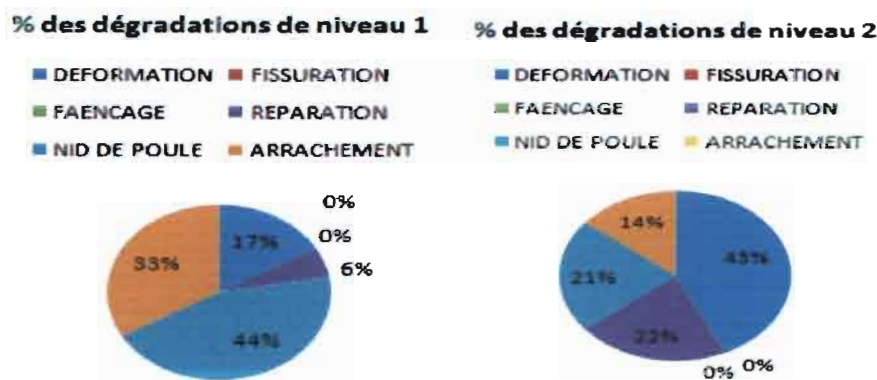
Figure V.3: diagrammes de répartition des dégradations par niveau de gravité N°3

Les dégradations les plus fréquemment rencontrées sont donc les nids de poule, les déformations et les arrachements. Elles sont cependant concentrées entre les PK 35 et 42. L'indice de surface IS correspondant est de 3, c'est-à-dire que la route est dans un état de surface moyen, suffisamment dégradé pour déclencher des travaux d'entretien en dehors de toute autre considération.

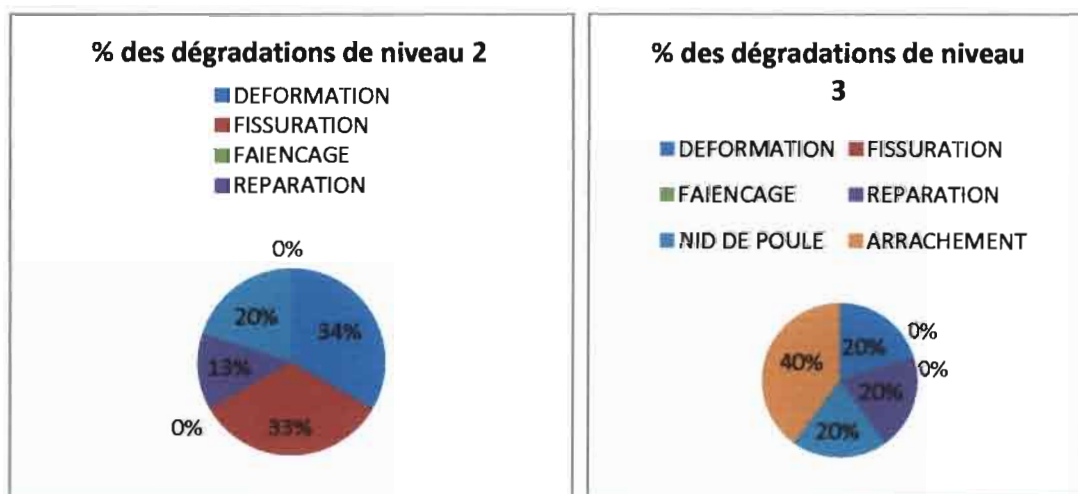
Figure V.4: diagrammes de répartition des dégradations par niveau de gravité N°4

Les dégradations les plus fréquemment rencontrées sont donc les déformations, les arrachements et les nids de poule. Elles sont assez espacées permettant d'abaisser l'indice de surface IS correspondant, qui est de 4, c'est-à-dire que la route est dans un état de surface moyen, suffisamment dégradé pour déclencher des travaux d'entretien en dehors de toute autre considération.

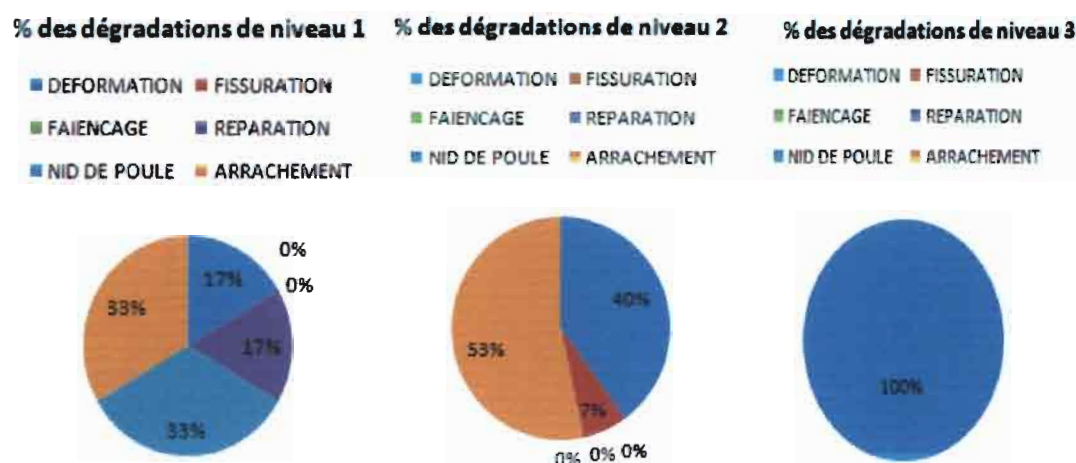
Figure V.5: diagramme de répartition des dégradations par niveau de gravité N°5

Ainsi, les dégradations les plus fréquemment rencontrées sont les déformations, les arrachements et les nids de poules. L'indice de surface IS correspondant est de 5 c'est-à-dire que là aussi route est dans un mauvais état de surface nécessitant de gros travaux d'entretien ou de renforcement.

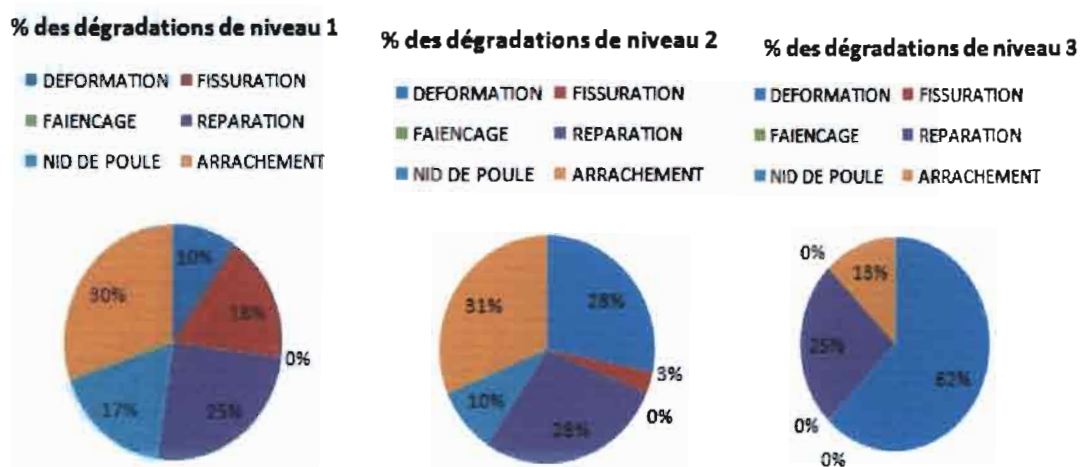
Figure V.6: diagramme de répartition des dégradations par niveau de gravité N°6

On constate ici que les dégradations de niveau 1 sont les plus fréquentes. Elles sont dominées par les arrachements, les réparations, les fissurations et les nids de poule. Le niveau 2 est par contre caractérisé par les arrachements, par les réparations et les déformations. Enfin le niveau 3 est moins fréquent et est dominé par les déformations et les réparations. Ainsi, les dégradations les plus fréquemment rencontrées sont les déformations, les réparations et les arrachements. L'indice de surface IS correspondant est de 5 c'est-à-dire que là aussi, la route est dans un mauvais état de surface nécessitant de gros travaux d'entretien ou de renforcement.

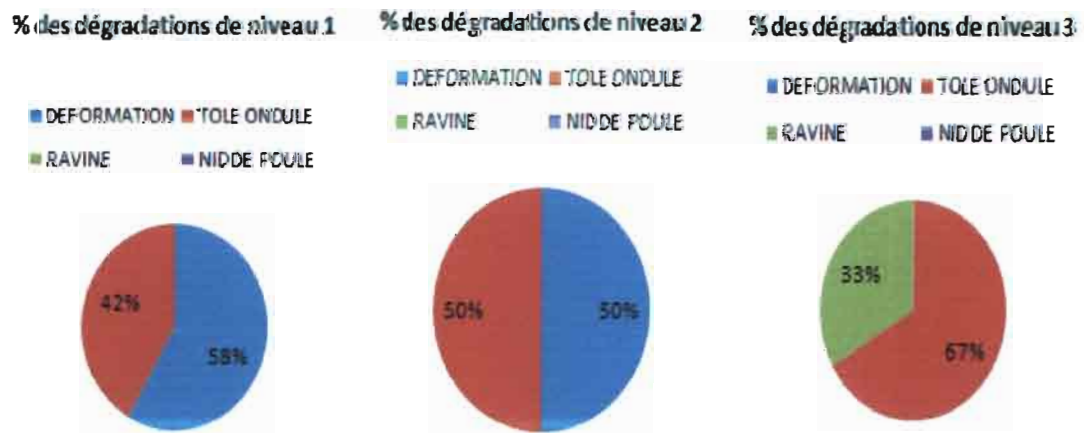
Figure V.8: diagrammes de répartition des dégradations par niveau de gravité N°8

la tôle ondulée, les déformations et les ravines. L'indice de Qualité Structurale (IQS) correspondant est de 2, caractéristique d'une dégradation soutenue et sensible à l'usager et pouvant être traitée par un reprofilage lourd avec ou sans apport de matériaux.

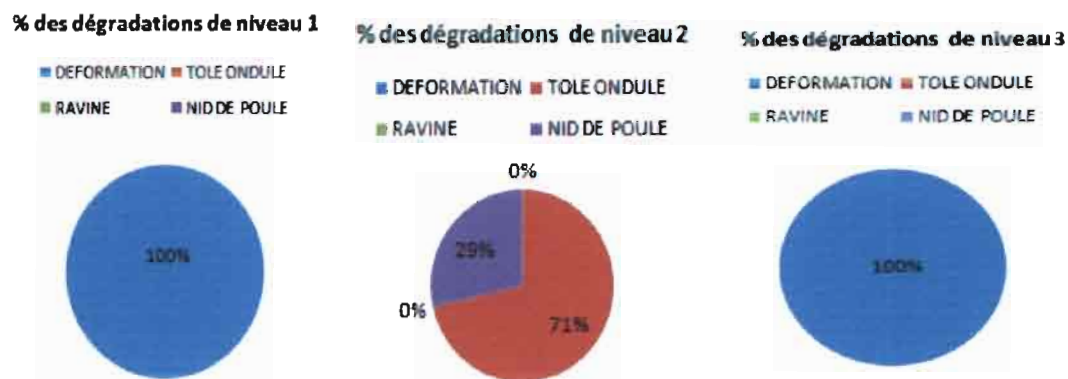
Figure V.9: diagrammes de répartition des dégradations par niveau de gravité N°9

On constate que les dégradations de niveau 2 sont les plus fréquentes. Elles sont dominées par la tôle ondulée et les nids de poule. Les niveaux 1 et 3 sont par contre caractérisés par les déformations. Ainsi, les dégradations les plus fréquemment rencontrées sont les déformations, la tôle ondulée et les nids de poule. L'indice de Qualité Structurale (IQS) correspondant est de 3, caractéristique d'une dégradation forte et pouvant être traitée par un rechargement ou une reconstruction.

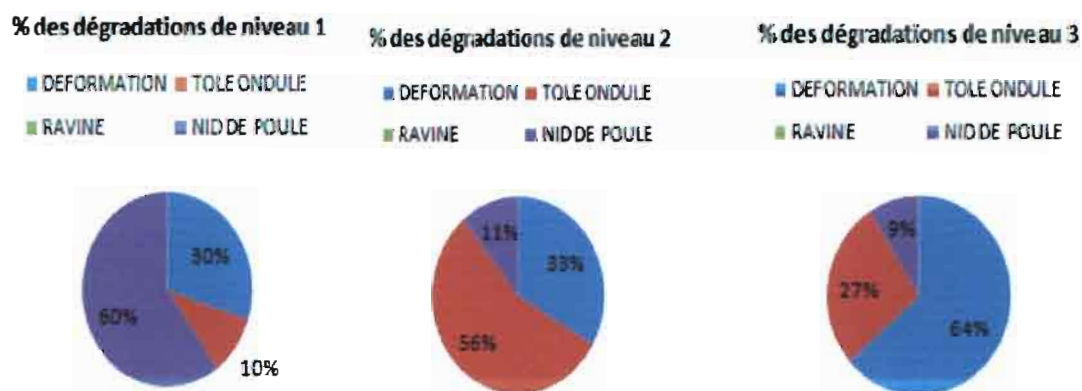
Figure V.10: diagrammes de répartition des dégradations par niveau de gravité N°10

On constate que les dégradations de niveau 3 sont les plus fréquentes. Elles sont dominées par les déformations et la tôle ondulée. Le niveau 1 est par contre caractérisé par les nids de poule et les déformations. Enfin le niveau 2 est dominé par la tôle ondulée et les déformations. Ainsi, les dégradations les plus fréquemment rencontrées sont les déformations, la tôle ondulée et les nids de poule. L'indice de Qualité Structurale (IQS) correspondant est de 3, caractéristique d'une dégradation forte et pouvant être traitée par un rechargement ou une reconstruction.

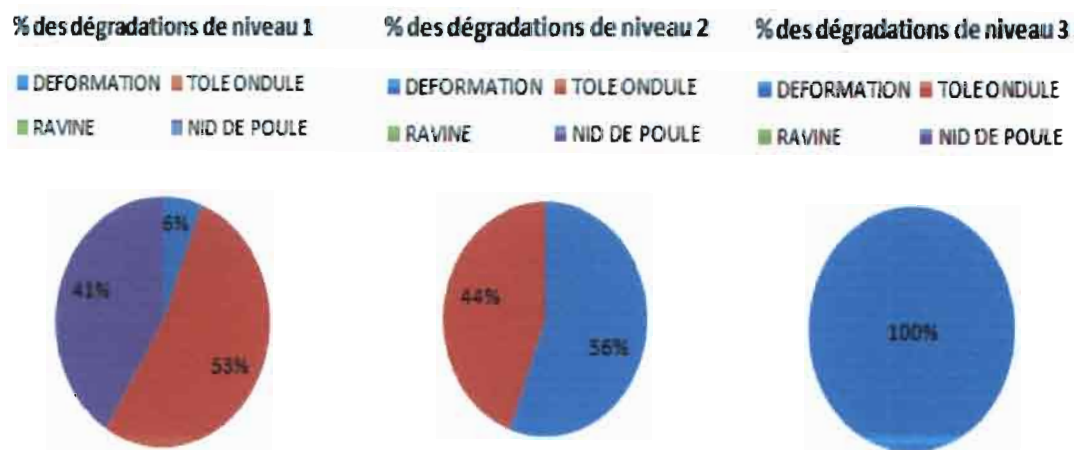
Figure V.12: diagrammes de répartition des dégradations par niveau de gravité N°12

On constate une forte proportion de dégradations de niveau 1, marqué par la tôle ondulée et des nids de poule. Le niveau 2 est également très présent avec une prédominance de déformations sur la tôle ondulée. Enfin le niveau 3 constitué uniquement de déformations. Ainsi, les dégradations les plus fréquemment rencontrées sont les déformations, la tôle ondulée et les nids de poule. L'indice de Qualité Structurale (IQS) correspondant est de 3, caractéristique d'une dégradation très forte nécessitant un rechargement ou une reconstruction.

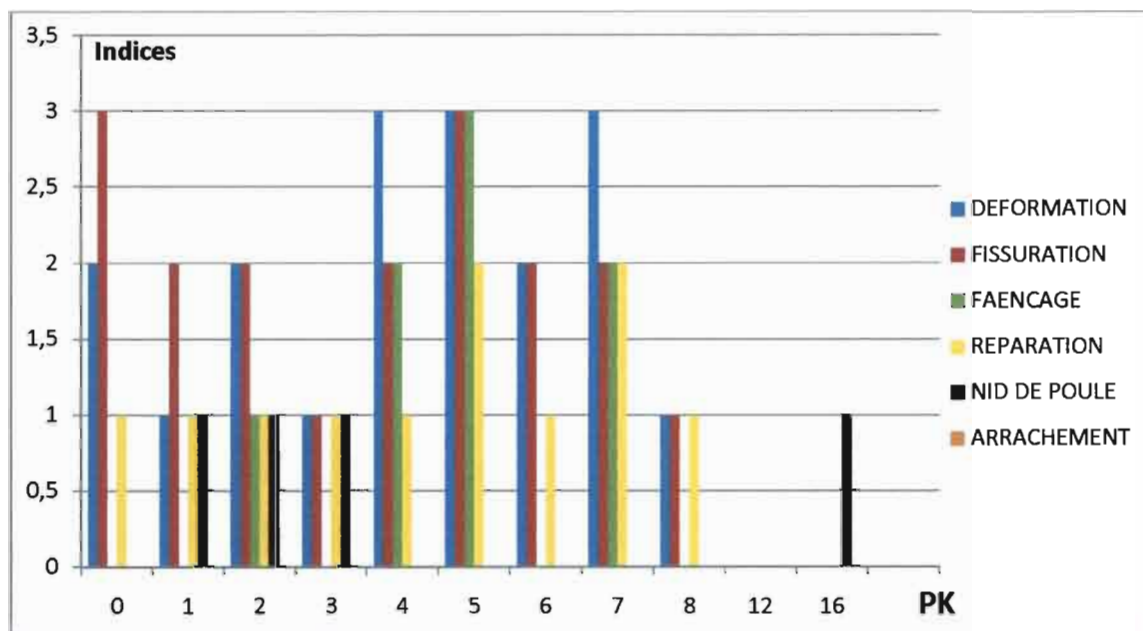
Histogramme de comparaison suivant les PK

PK	DEFORMATION	FISSURATION	FAENCAGE	REPARATION	NID DE POULE	ARRACHEMENT
0	2	3	0	1	0	0
1	1	2	0	1	1	0
2	2	2	1	1	1	0
3	1	1	0	1	1	0
4	3	2	2	1	0	0
5	3	3	3	2	0	0
6	2	2	0	1	0	0
7	3	2	2	2	0	0
8	1	1	0	1	0	0
12	0	0	0	0	0	0
16	0	0	0	0	1	0

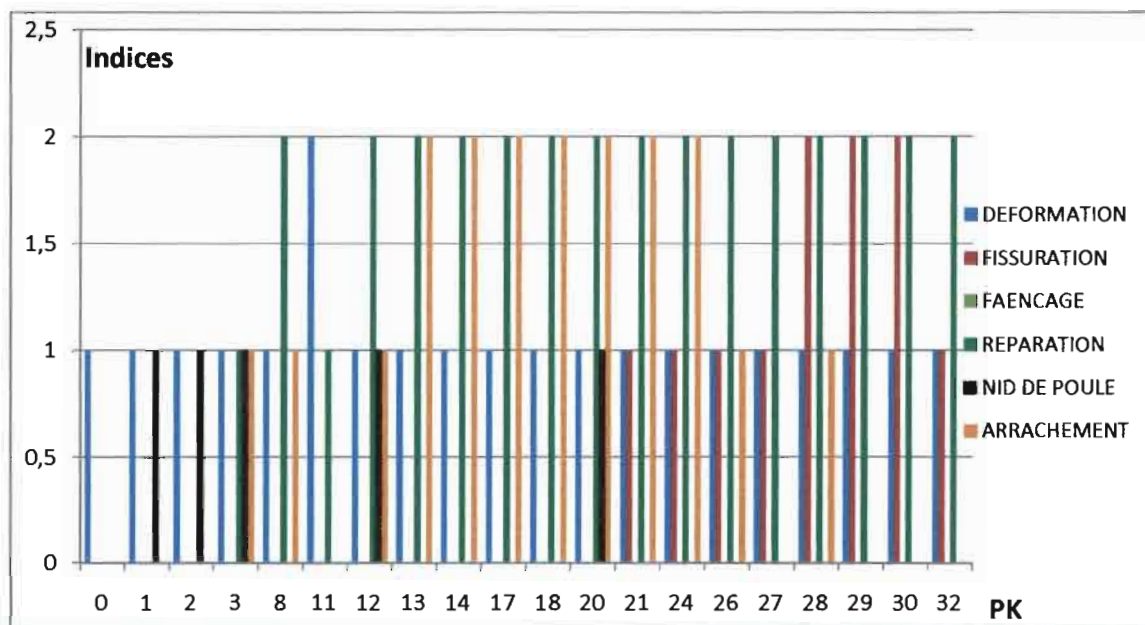
Histogramme de comparaison suivant les PK

PK	DEFORMATION	FISSURATION	FAENCAGE	REPARATION	NID DE POULE	ARRACHEMENT
0	1	0	0	0	0	0	0
1	1	0	0	0	1	0	0
2	1	0	0	0	1	0	0
3	1	0	0	1	1	1	1
8	1	0	0	2	0	1	1
11	2	0	0	1	0	0	0
12	1	0	0	2	1	1	1
13	1	0	0	2	0	2	2
14	1	0	0	2	0	2	2
17	1	0	0	2	0	2	2
18	1	0	0	2	0	2	2
20	1	0	0	2	1	2	2
21	1	1	0	2	0	2	2
24	1	1	0	2	0	2	2
26	1	1	0	2	0	1	1
27	1	1	0	2	0	0	0
28	1	2	0	2	0	1	1
29	1	2	0	2	0	0	0
30	1	2	0	2	0	0	0
32	1	1	0	2	0	0	0

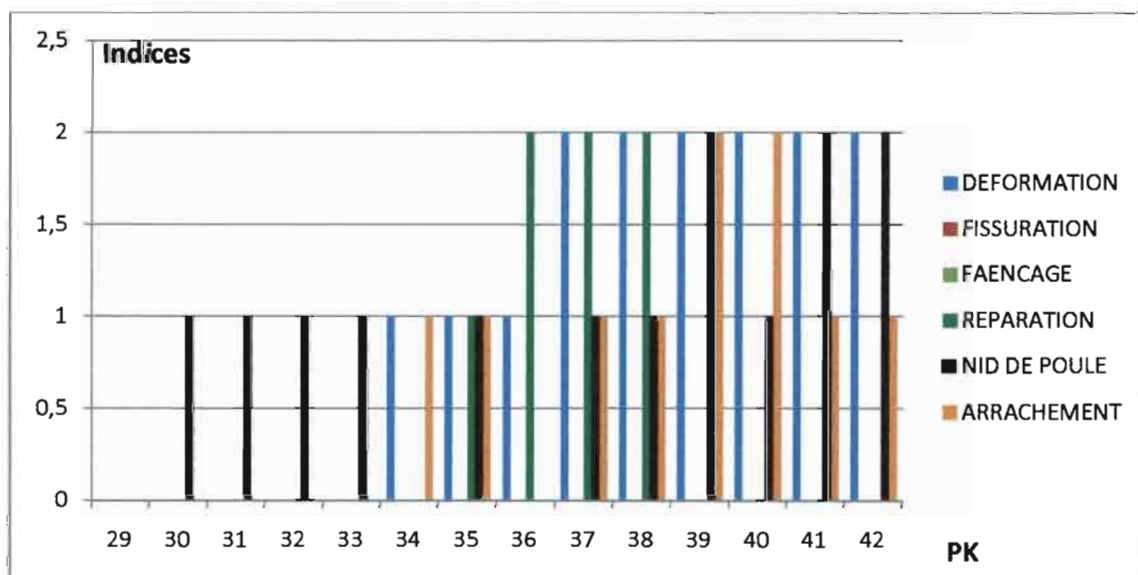
Histogramme de comparaison suivant les PK

PK	DEFORMATION	FISSURATION	FAENCAGE	REPARATION	NID DE POULE	ARRACHEMENT
29	0	0	0	0	0	0
30	0	0	0	0	1	0
31	0	0	0	0	1	0
32	0	0	0	0	1	0
33	0	0	0	0	1	0
34	1	0	0	0	0	1
35	1	0	0	1	1	1
36	1	0	0	2	0	0
37	2	0	0	2	1	1
38	2	0	0	2	1	1
39	2	0	0	0	2	2
40	2	0	0	0	1	2
41	2	0	0	0	2	1
42	2	0	0	0	2	1

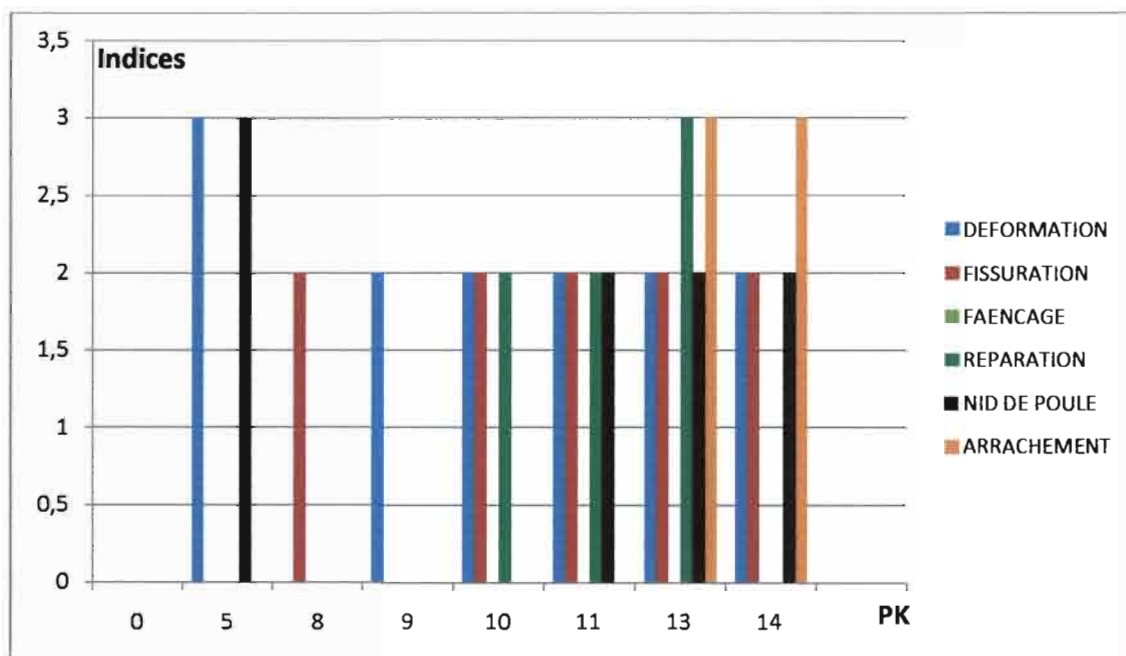
Histogramme de comparaison suivant les PK

PK	DEFORMATION	FISSURATION	FAIENCAGE	REPARATION	NID DE POULE	ARRACHEMENT
0	0	0	0	0	0	0
5	3	0	0	0	3	0
8	0	2	0	0	0	0
9	2	0	0	0	0	0
10	2	2	0	2	0	0
11	2	2	0	2	2	0
13	2	2	0	3	2	3
14	2	2	0	0	2	3

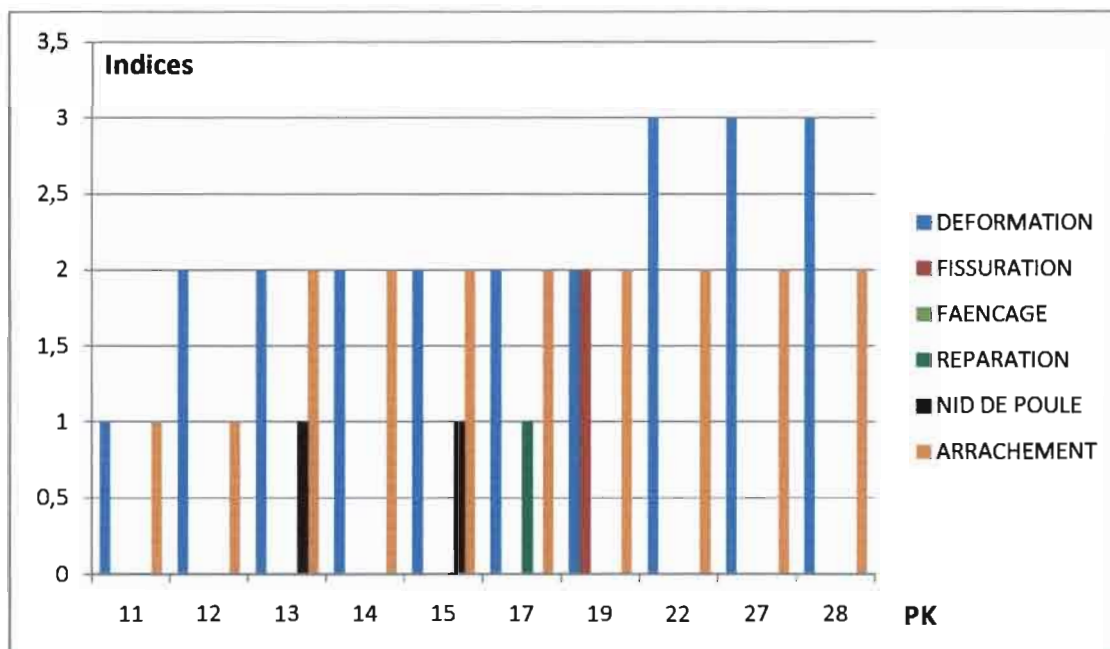
Histogramme de comparaison suivant les PK

PK	DEFORMATION	FISSURATION	FAIENCAGE	REPARATION	NID DE POULE	ARRACHEMENT
11	1	0	0	0	0	1
12	2	0	0	0	0	1
13	2	0	0	0	1	2
14	2	0	0	0	0	2
15	2	0	0	0	1	2
17	2	0	0	1	0	2
19	2	2	0	0	0	2
22	3	0	0	0	0	2
27	3	0	0	0	0	2
28	3	0	0	0	0	2

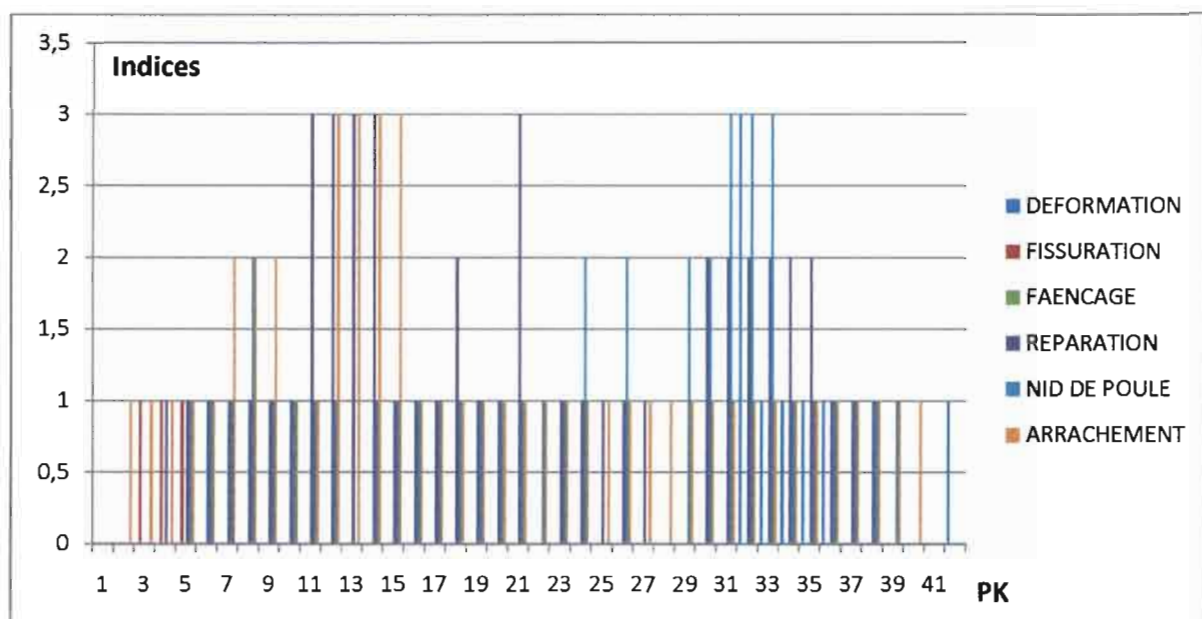
Histogramme de comparaison suivant les PK

PK	DEFORMATION	FISSURATION	FAIENCAGE	REPARATION	NID DE POULE	ARRACHEMENT
0	0	1	0	0	0	1
1	0	1	0	1	0	1
2	0	0	0	1	1	1
3	0	0	0	2	1	3
4	0	0	0	1	1	2
5	0	0	0	1	1	1
6	0	0	0	1	1	1
7	0	0	0	3	1	1
9	0	0	0	1	1	1
10	0	0	0	1	1	1
11	0	0	0	1	2	1
12	1	0	0	2	1	1
13	0	0	0	0	1	1
14	0	0	0	0	0	1
17	3	2	0	0	0	0
19	1	1	0	0	0	0
20	1	1	0	1	0	2
21	1	1	0	2	0	2
24	1	1	0	2	0	1
25	1	1	0	1	0	1
27	2	1	0	1	0	2
28	3	1	0	2	0	2
29	2	1	0	2	0	2
30	2	1	0	2	2	2
31	3	0	0	2	2	2
32	3	0	0	3	1	2
34	2	0	0	1	0	1
37	2	0	0	2	0	1
39	2	0	0	1	0	1
40	2	0	0	1	0	1
41	2	0	0	1	0	2
44	3	0	0	1	0	1
46	2	0	0	0	0	0

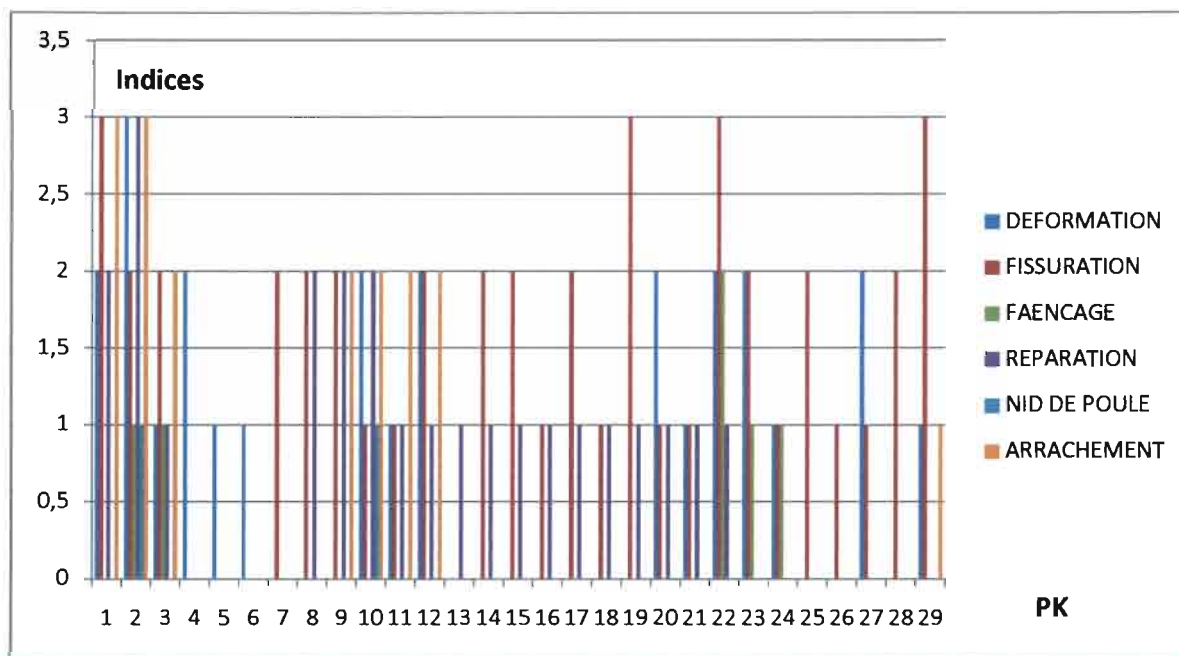
Histogramme de comparaison suivant les PK

PK	DEFORMATION	FISSURATION	FAENCAGE	REPARATION	NID DE POULE	ARRACHEMENT
0	2	3	0	2	0	3
1	3	2	1	3	1	3
2	1	2	1	1	0	2
3	2	0	0	0	0	0
4	1	0	0	0	0	0
5	1	0	0	0	0	0
8	0	2	0	0	0	0
9	0	2	0	2	0	0
10	0	2	0	2	0	2
11	2	1	0	2	1	2
12	1	1	0	1	0	2
15	2	2	0	1	0	2
16	0	0	0	1	0	0
17	0	2	0	1	0	0
19	0	2	0	1	0	0
20	0	1	0	1	0	0
21	0	2	0	1	0	0
22	0	1	0	1	0	0
23	0	3	0	1	0	0
25	2	1	0	1	0	0
26	1	1	0	1	0	0
28	2	3	2	1	0	0
29	2	2	1	0	0	0
30	1	1	1	0	0	0
31	0	2	0	0	0	0
32	0	1	0	0	0	0
33	2	1	0	0	0	0
36	0	2	0	0	0	0
37	1	3	0	0	0	1

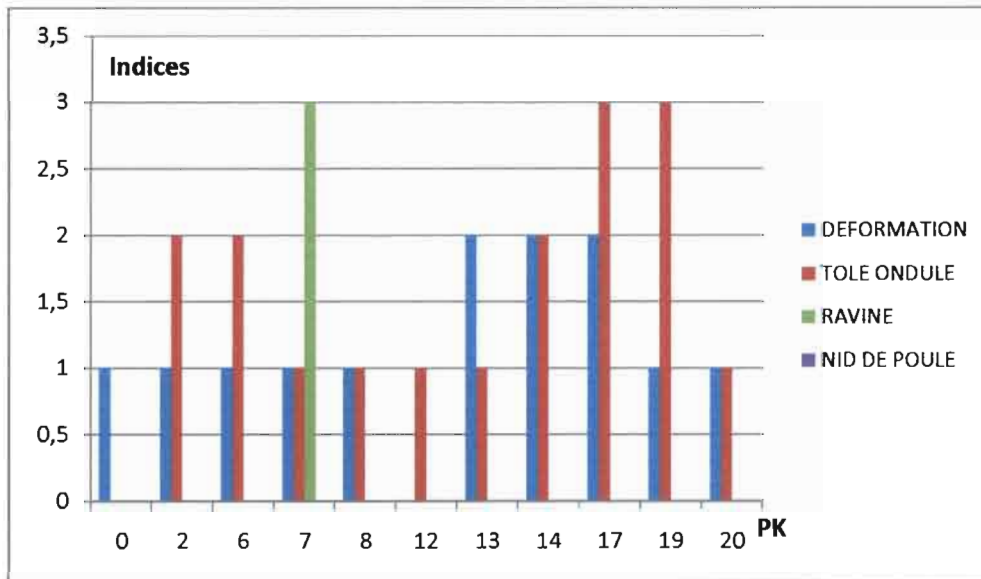
Histogramme de comparaison suivant les PK

PK	DEFORMATION	TOLE ONDULE	RAVINE	NID DE POULE
0	1	0	0	0
2	1	2	0	0
6	1	2	0	0
7	1	1	3	0
8	1	1	0	0
12	0	1	0	0
13	2	1	0	0
14	2	2	0	0
17	2	3	0	0
19	1	3	0	0
20	1	1	0	0

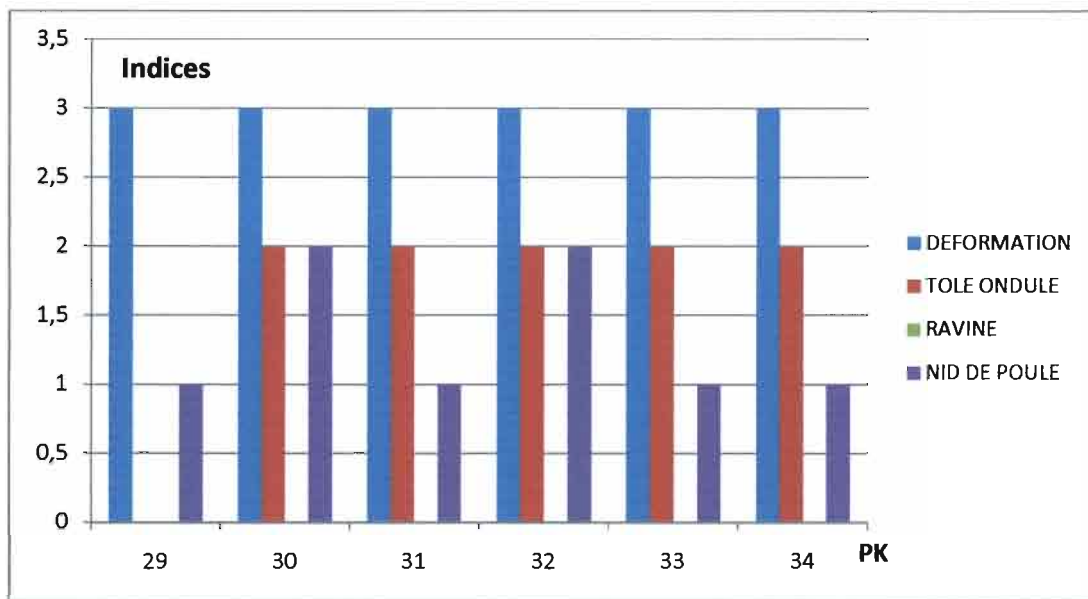
Histogramme de comparaison suivant les PK

PK	DEFORMATION	TOLE ONDULE	RAVINE	NID DE POULE
29	3	0	0	1	
30	3	2	0	2	
31	3	2	0	1	
32	3	2	0	2	
33	3	2	0	1	
34	3	2	0	1

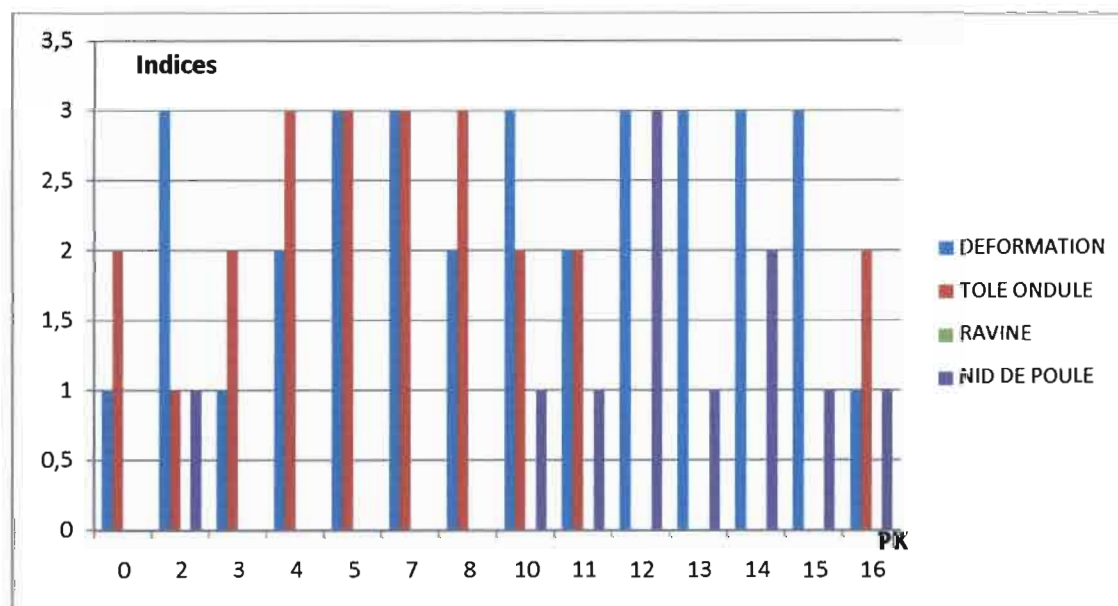
Histogramme de comparaison suivant les PK

PK	DEFORMATION	TOLE ONDULE	RAVINE	NID DE POULE
0	1	2	0	0	
2	3	1	0	1	
3	1	2	0	0	
4	2	3	0	0	
5	3	3	0	0	
7	3	3	0	0	
8	2	3	0	0	
10	3	2	0	1	
11	2	2	0	1	
12	3	0	0	3	
13	3	0	0	1	
14	3	0	0	2	
15	3	0	0	1	
16	1	2	0	1

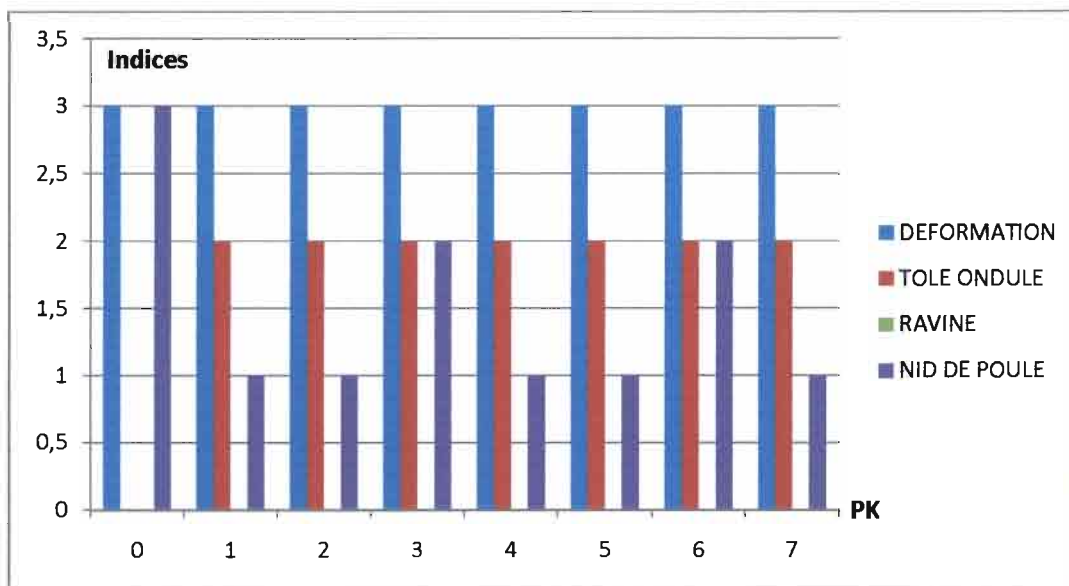
Histogramme de comparaison suivant les PK

PK	DEFORMATION	TOLE ONDULE	RAVINE	NID DE POULE
0	3	0	0	3
1	3	2	0	1
2	3	2	0	1
3	3	2	0	2
4	3	2	0	1
5	3	2	0	1
6	3	2	0	2
7	3	2	0	1

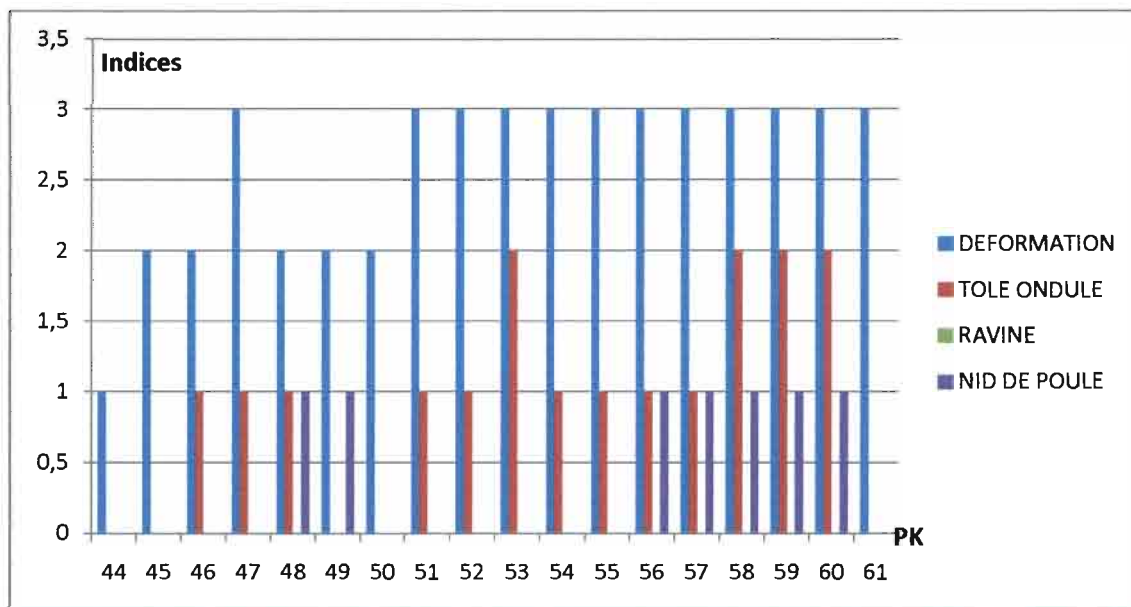
Histogramme de comparaison suivant les PK

PK	DEFORMATION	TOLE ONDULE	RAVINE	NID DE POULE
44	1	0	0	0	0
45	2	0	0	0	0
46	2	1	0	0	0
47	3	1	0	0	0
48	2	1	0	1	0
49	2	0	0	1	0
50	2	0	0	0	0
51	3	1	0	0	0
52	3	1	0	0	0
53	3	2	0	0	0
54	3	1	0	0	0
55	3	1	0	0	0
56	3	1	0	0	1
57	3	1	0	0	1
58	3	2	0	0	1
59	3	2	0	0	1
60	3	2	0	0	1
61	3	0	0	0	0
