DÉPARTEMENT DE GÉNIE CIVIL

PROJET DE FIN D'ÉTUDES

TITRE : ÉTUDE PRATIQUE DU PHÉNOMÈNE DE FISSURATION SUR DES ROUTES REVETUES AU SÉNÉGAL

DATE : Juin 95

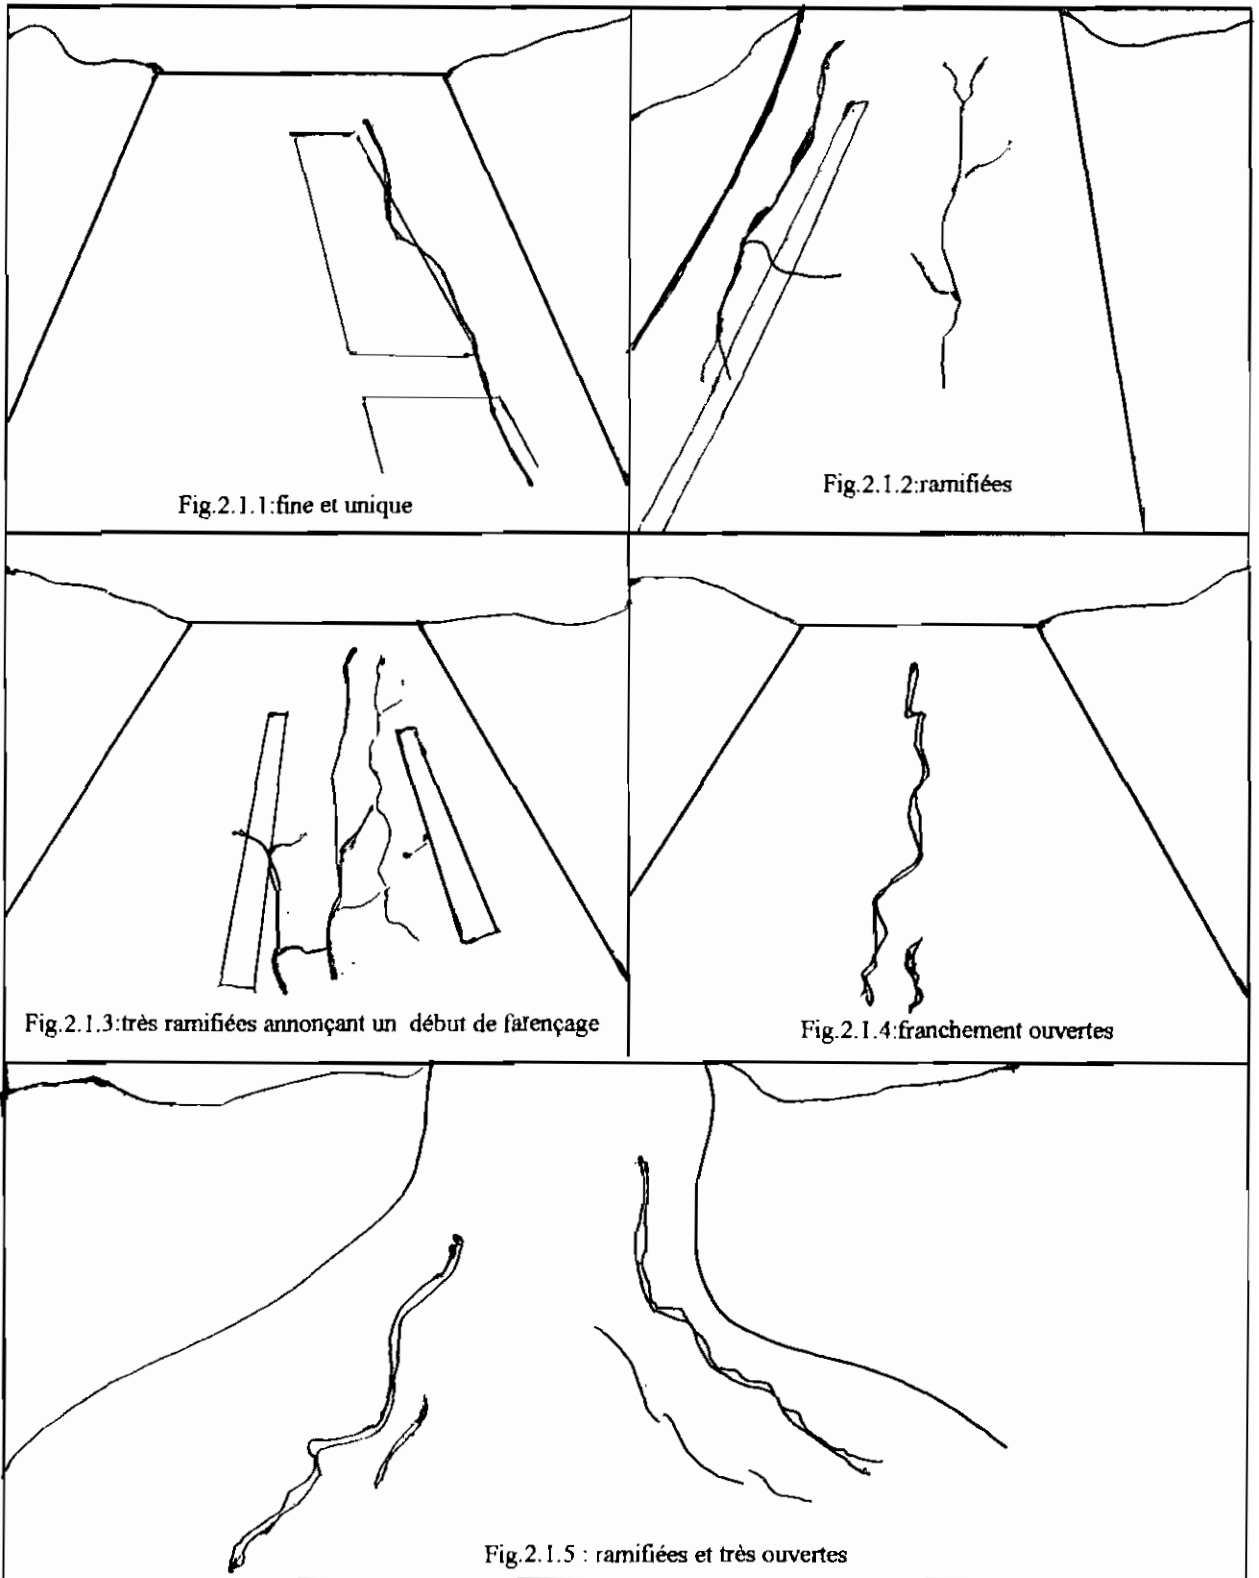
FIG.2.1 : fissures longitudinales

- fines et uniques ou bien séparées (fig.2.1.1) ;
- ramifiées (fig.2.1.2) ;
- très ramifiées annonçant un début de faïençage (voir plus loin) (fig.2.1.3) ;
- franchement ouvertes (fig.2.1.4) ;
- ramifiées et très ouvertes (fig.2.1.5).

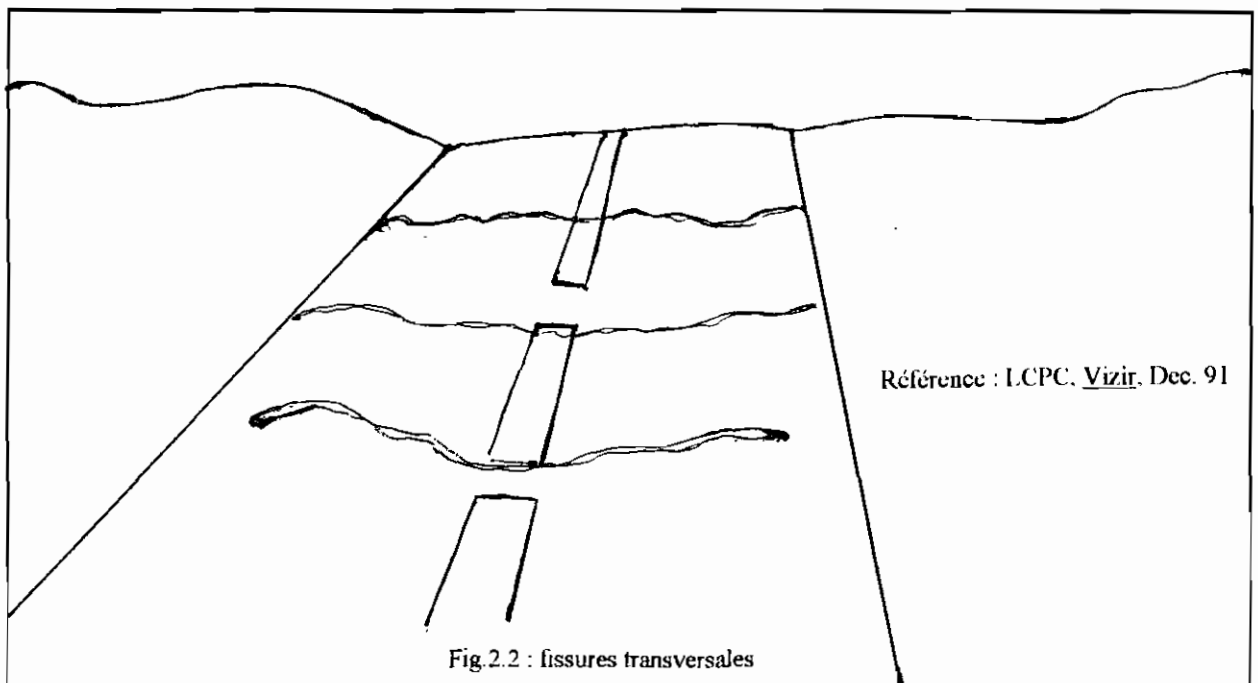
2.1.1.2 Les fissures transversales (fig.2.2)

Elles sont perpendiculaires à la chaussée et la traversent complètement ou partiellement et, généralement à intervalles irréguliers ; leur espacement varie de 5 à 20 m.

- abaissement subit de la température provoquant un retrait du revêtement ;
- retrait hydraulique des couches traitées ;
- défaut de colmatage du joint ;
- fissures sous-jacentes ;
- infiltration de l'eau dans les sols ;
- mouvement des couches inférieures dont les tassements non uniformes.

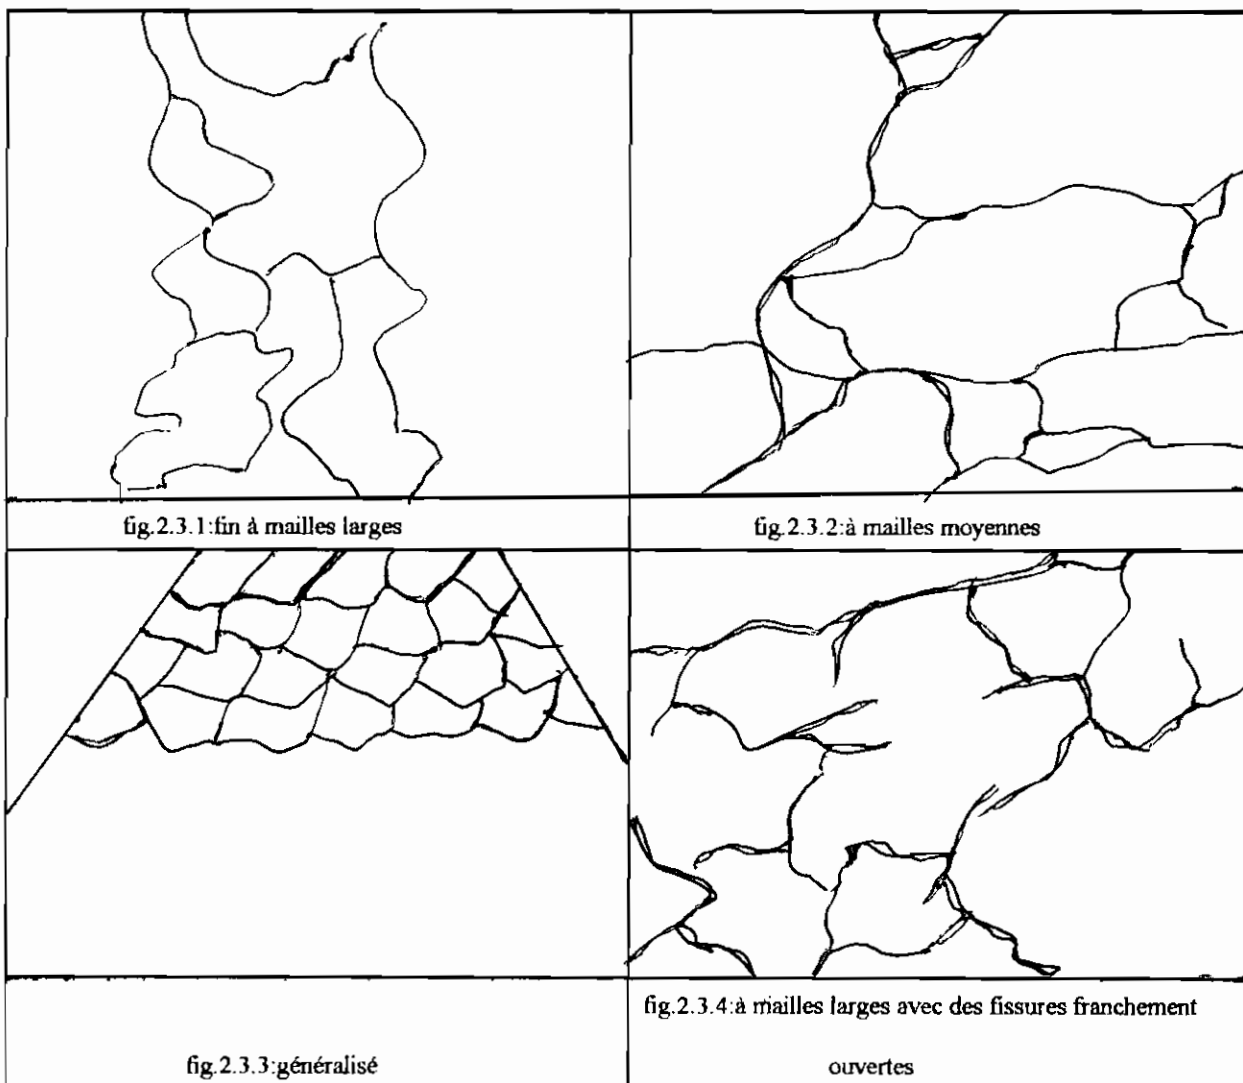
FIG. 2.3 : faïençage

Il consiste plus ou moins à un croisement de fissures longitudinales et fissures transversales formant ainsi un réseau irrégulier, et parfois très serré de fissures arrivent rapidement à compromettre l'imperméabilité du revêtement. Son degré de gravité est apprécié par la dimension des mailles et l'existence d'arrachements au niveau des lèvres de fissures ; au départ, les mailles peuvent être lâches pour ensuite diminuer en taille sous l'effet conjugué du climat et du trafic.

- fins mailles larges (>50 cm) (fig.2.3.1);
- à mailles moyennes (<50 cm), sans déformation (fig.2.3.2) ;
- généralisés (découpage de la chaussée en pavés de petites dimensions- <20cm) (fig.2.3.3) ;
- à mailles larges avec des fissures franchement ouvertes (fig.2.3.4) ;
- généralisés à mailles serrées avec départ de matériaux (fig.2.3.5).

Le faïençage est une traduction d'un phénomène de fatigue intense de la chaussée et notamment des couches supérieures en matériaux bitumineux, ou à un manque d'imperméabilité de la couche de surface ou des remontées d'eau dans le corps de la chaussée.

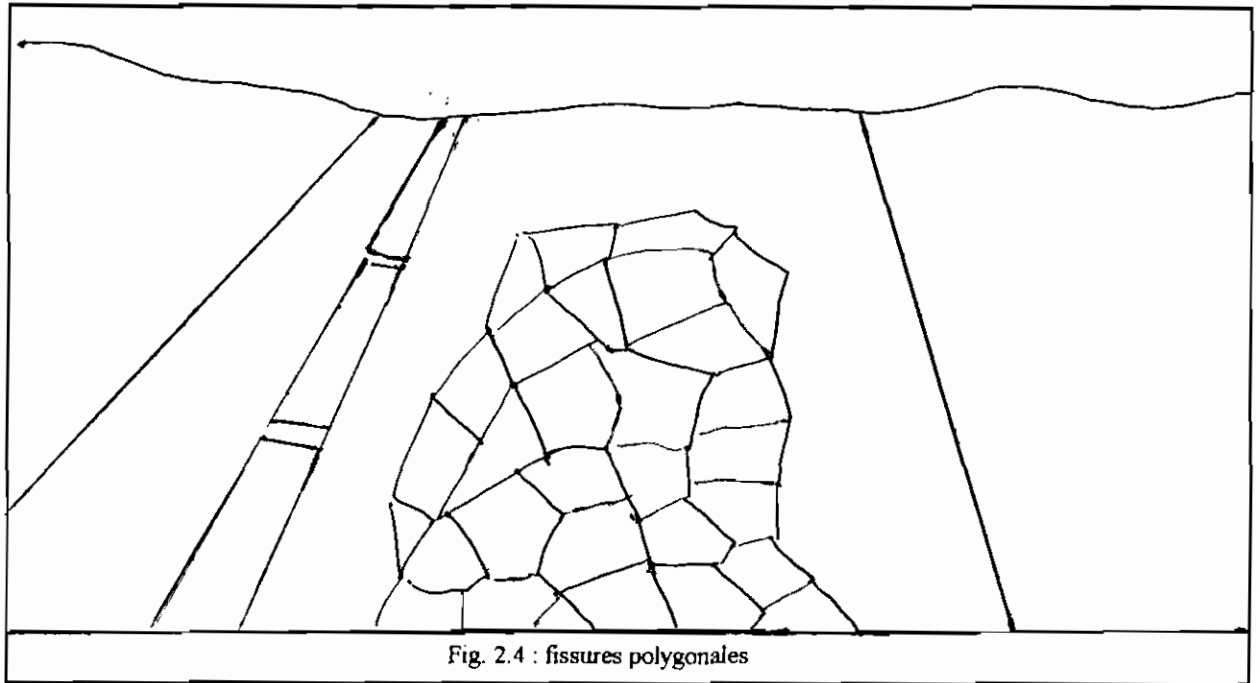
2.1.1.4 Les fissures polygonales (fig.2.4)

Il s'agit de réseau de fissures constituant des polygones de 7 à 20 cm de diamètre. Dans le langage populaire, ces fissures portent le nom de "peau de crocodile" ou "peau d'alligator".

Elles sont surtout observées sous le passage des roues et sont **en général dues à un défaut de résistance de la couche de base**. La fatigue peut aussi les causer : répétition des charges trop lourdes ou dépassant celles qui ont été prévues.

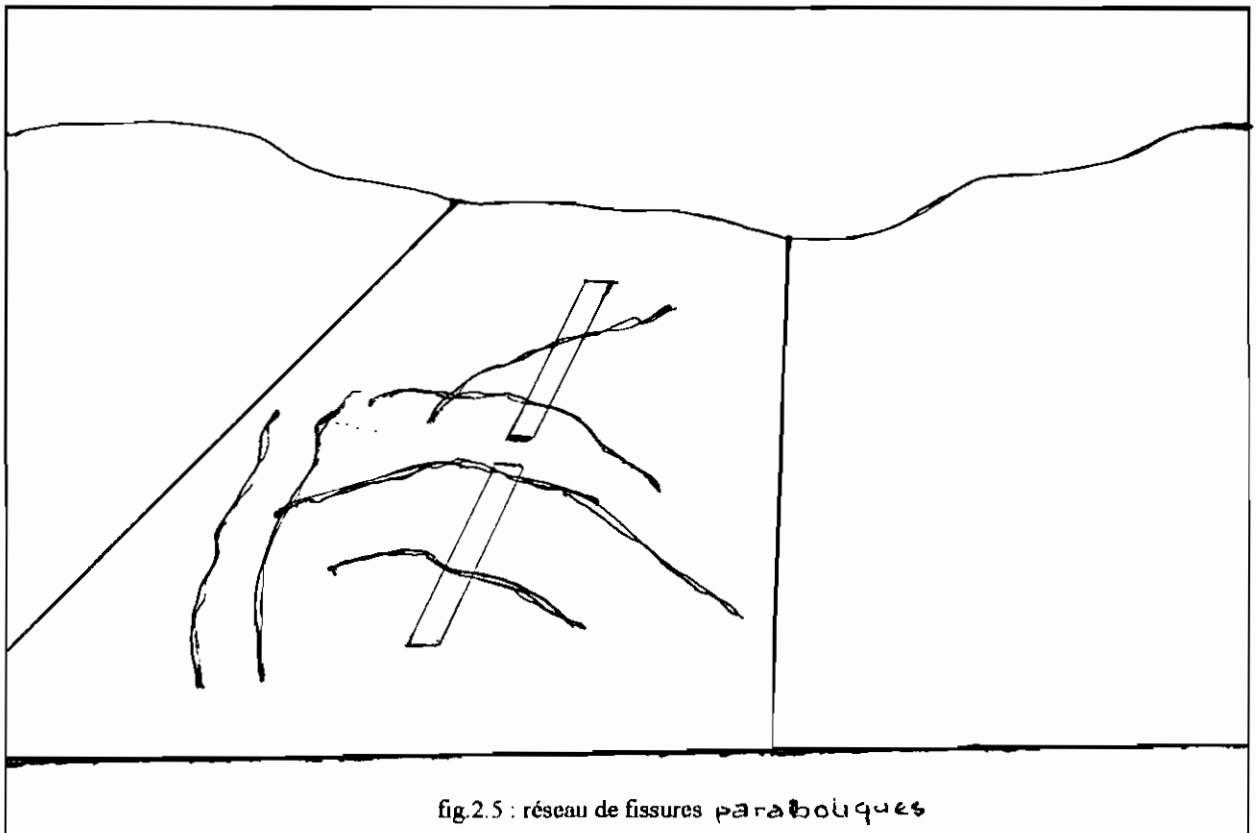
2.1.1.5 Les réseaux de fissures paraboliques

Ce sont des réseaux constitués de fissures en forme de paraboles résultant de très importants mouvements de revêtement et, pouvant dans des cas extrêmes évoluer vers de larges déchirures.

- collage défectueux sur la couche de base ;
- stabilité ou épaisseur insuffisante pour les charges supportées d'une couche de surface en enrobés minces.

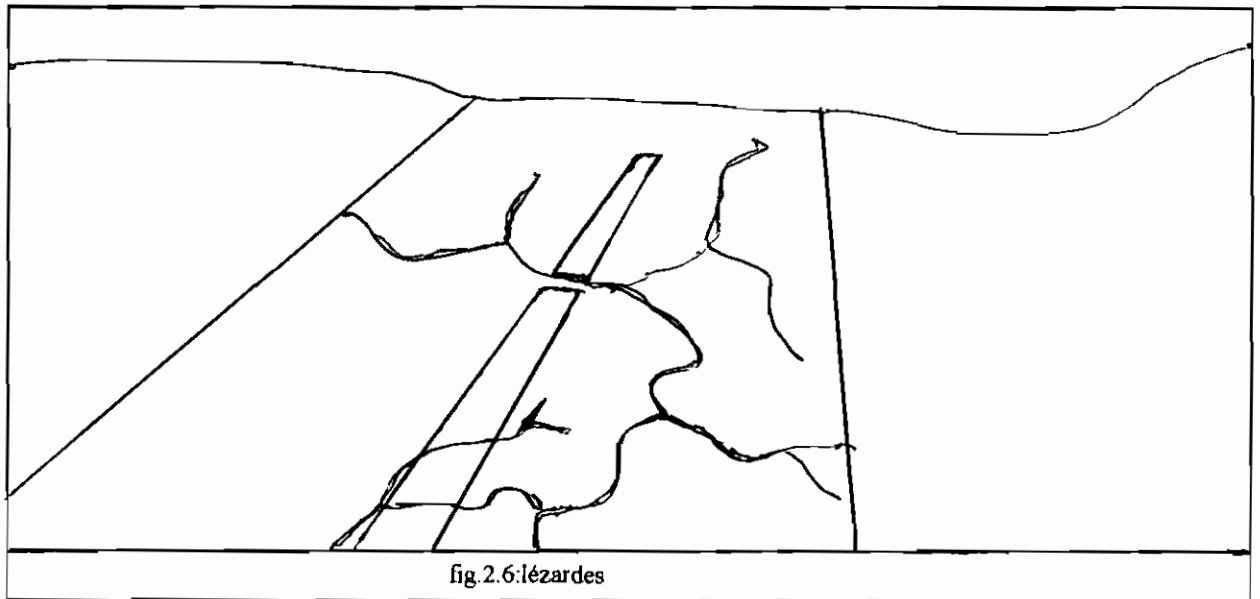
fig.2.6:lézardes

2.1.1.6 Les lézardes (fig.2.6)

Ce sont des fissures en général longitudinales et réparties au hasard. Cependant les lézardes sont à distinguer des fissures longitudinales du centre et les fissures latérales (longitudinales de rive).

- infiltration de l'eau ;
- tassement différentiel surtout aux endroits où de la terre végétale ou arable a été laissée en place car il s'agit là de sols très compressibles ; ou bien quand on applique une charge comme un remblai par exemple, il se crée un premier tassement une fois la route terminée. Ensuite sous

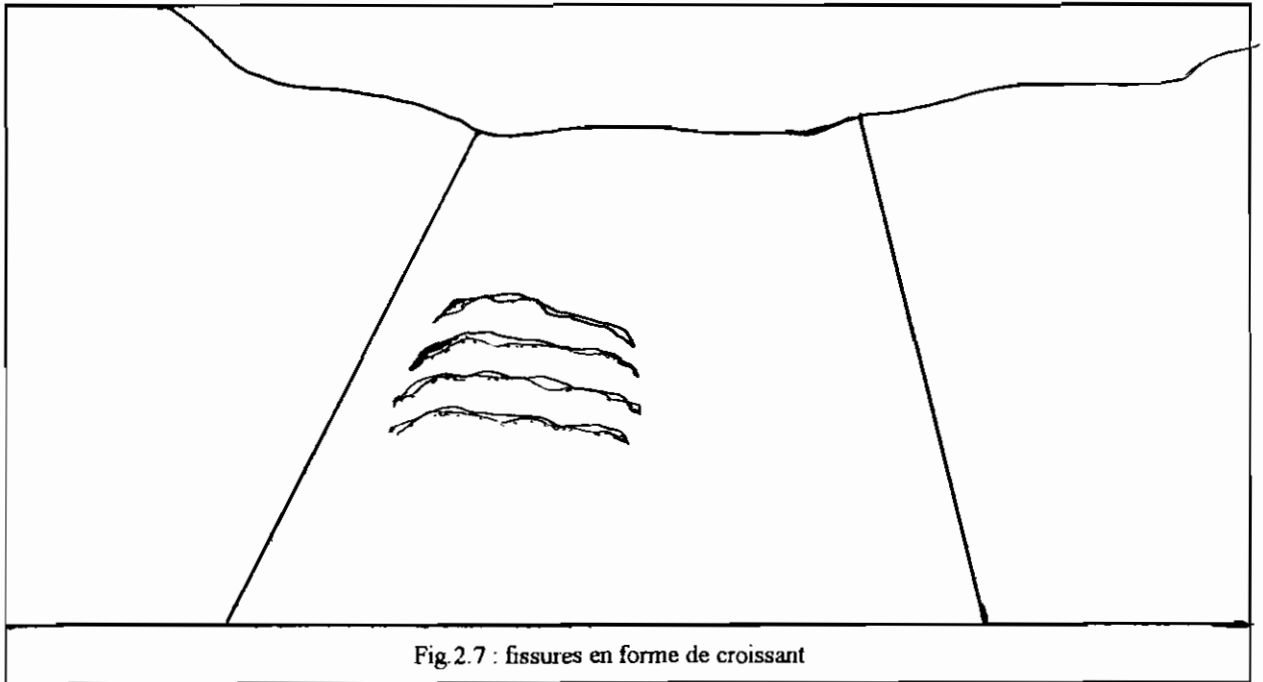
2.1.1.7 Les fissures en forme de croissant (fig.2.7)

Ce sont en général des fissures de glissement. Leur forme indique la direction de la poussée exercée par les roues.

- manque d'adhérence (dû à la poussière, à l'huile, à l'eau, au caoutchouc, à la saleté, ou tout autre matériau non adhésif entre la couche de surface et la couche sous-jacente) entre la couche de surface et la couche sous-jacente ;

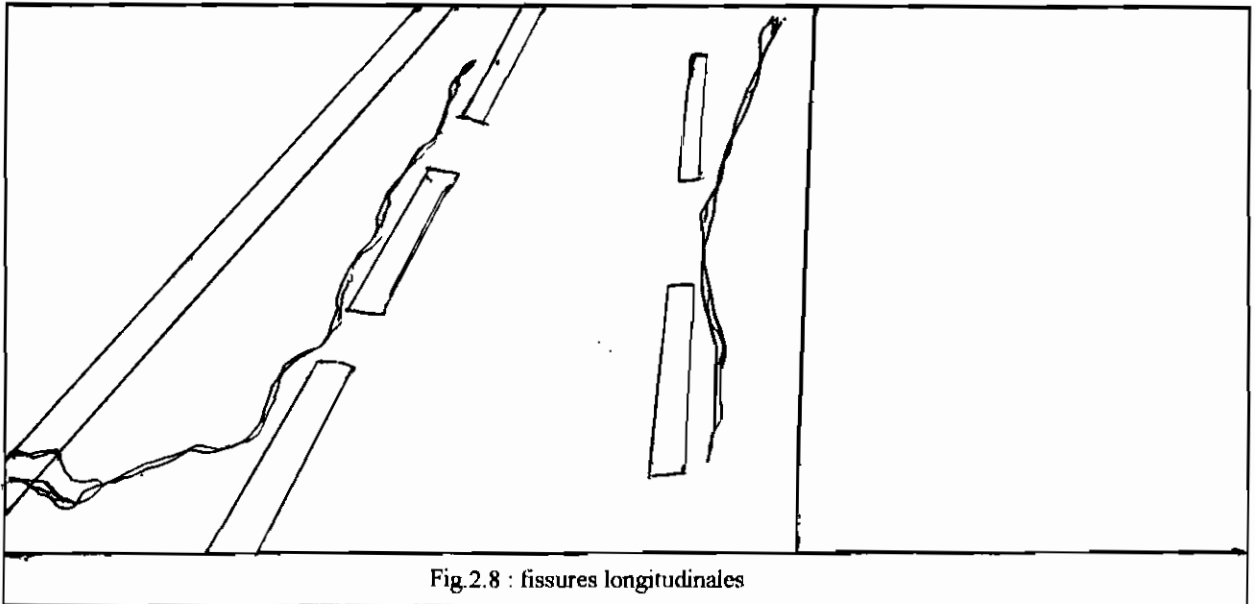
2.1.2.1 Les fissures longitudinales (fig.2.8)

Elles peuvent provenir dans ce cas d'un retrait latéral du béton ou d'une flexion latérale de la dalle, d'un tassement du remblai vers le bas ou les côtés, d'un manque de capacité de support, d'un joint longitudinal scié en retard ou de sols expansifs sous le centre de la dalle.

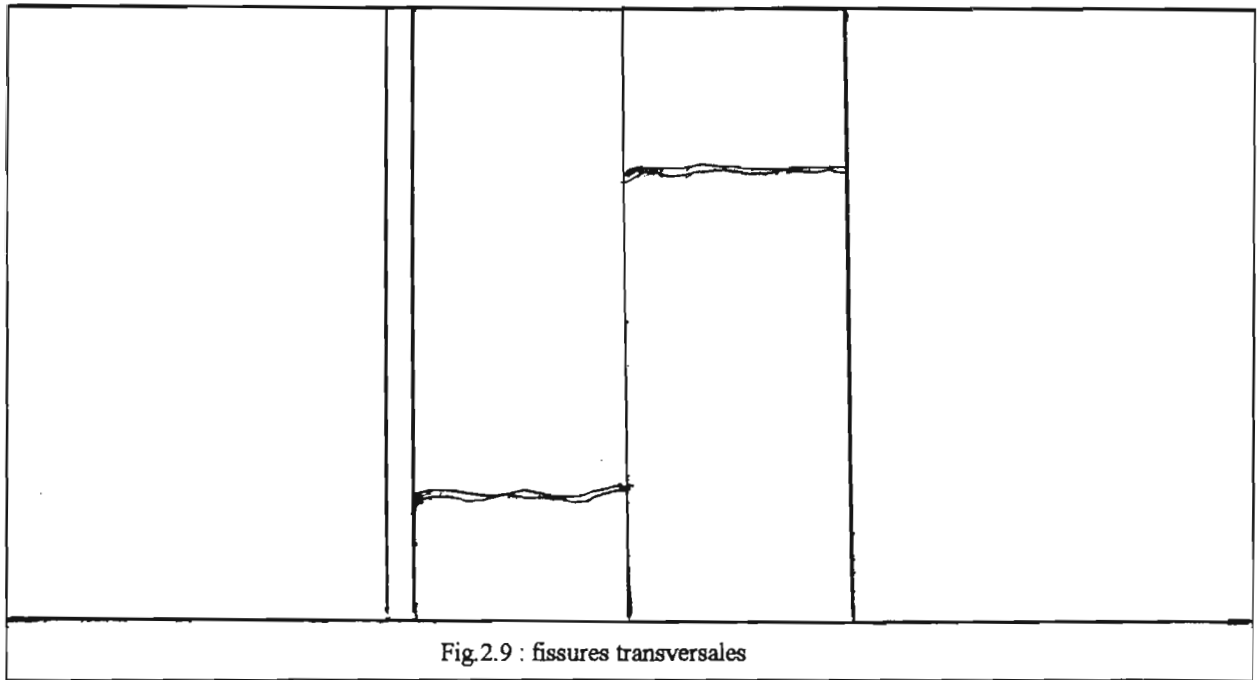
2.1.2.2 Les fissures transversales (fig.2.9)

- un joint de retrait scié en retard ;
- espacement trop long entre les joints de retrait ;
- manque de capacité de support ;
- flexion répétée de dalle soumise au pompage ;
- gonflement ou retrait de sous-sol.

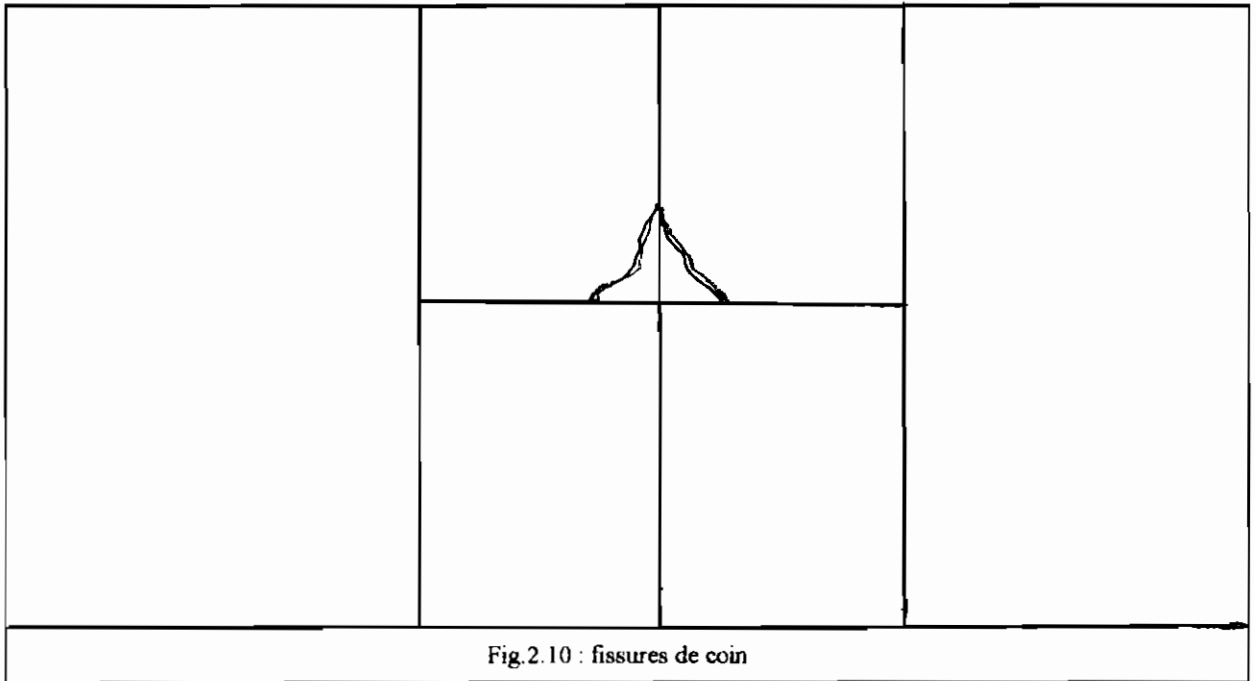
Fig.2.10 : fissures de coin

Ce sont des ruptures du coin de la dalle en forme de triangle, les deux côtés de l'angle droit du triangle étant les bords de la dalle formés par des joints ou non. Elles mesurent en général 30 à 60 cm.

- à la flexion de la dalle ;
- à la saturation des matériaux de fondation ;
- à la perte de matériaux de fondation par pompage.

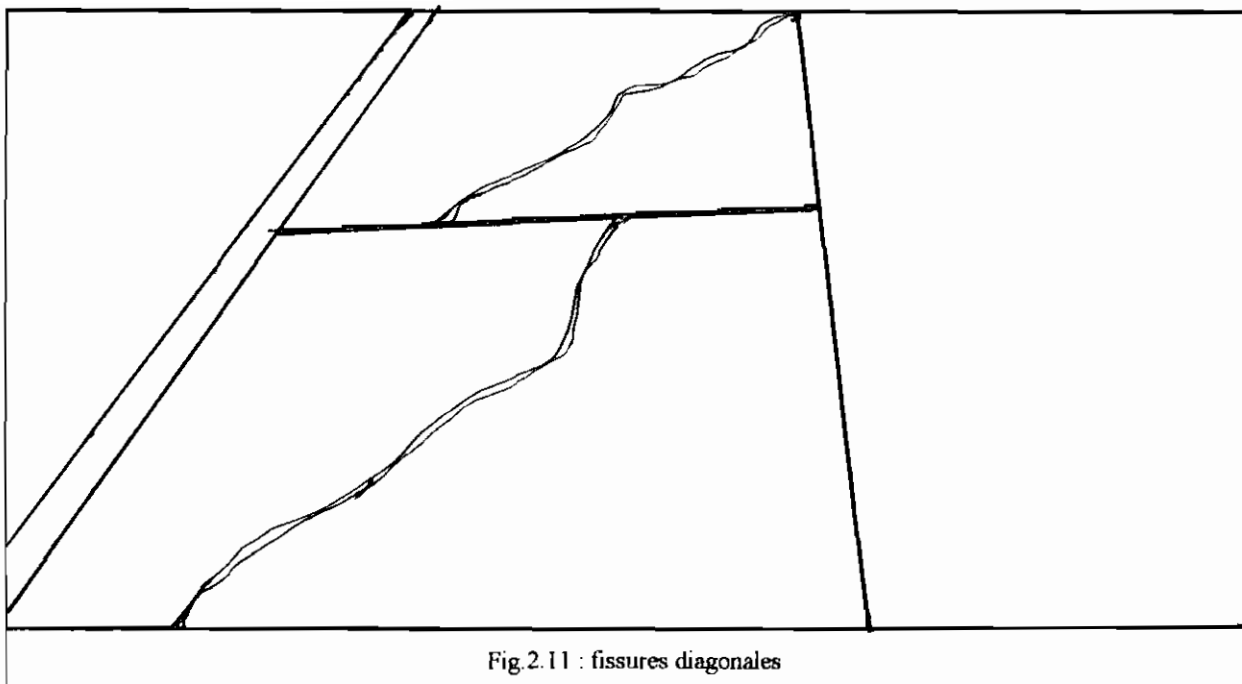
Fig.2.11 : fissures diagonales

- manque de capacité de support ;
- épaisseur insuffisante du béton ;
- béton sous-armé ;
- fatigue de la chaussée.

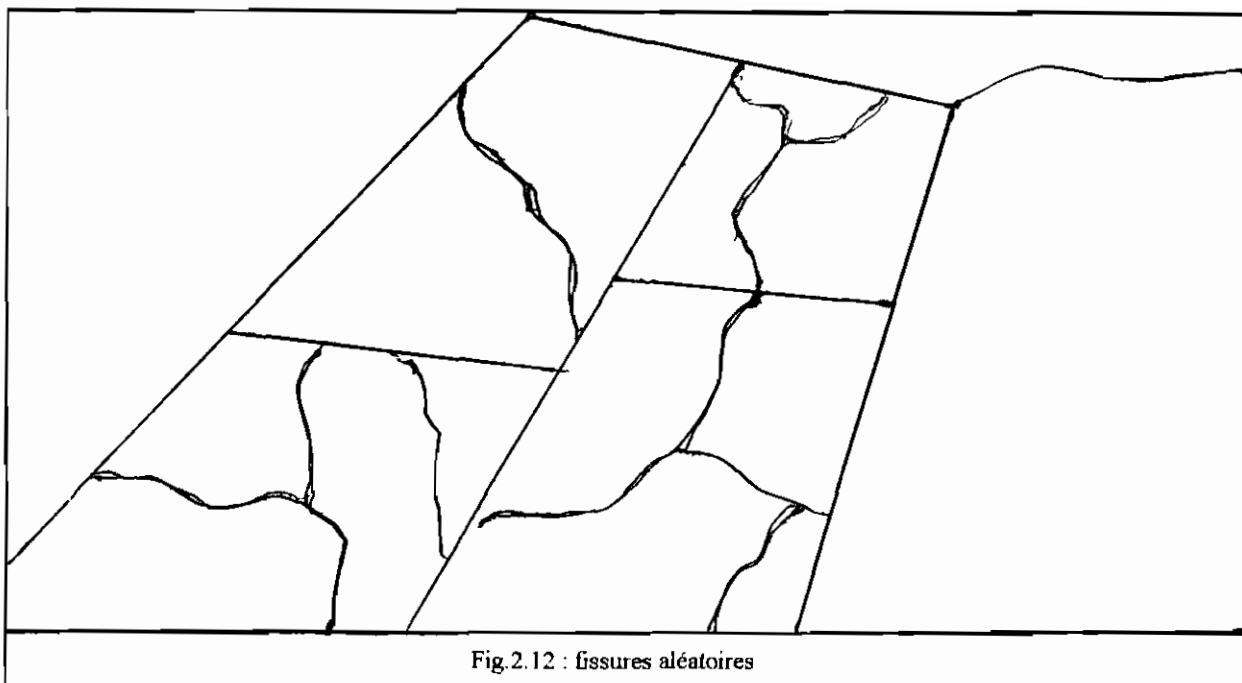
Fig.2.12 : fissures aléatoires

Ce sont des fissurations maillées qui entraînent des dénivellations multiples et le morcellement de la chaussée.

- d'une rupture par fatigue ;
- d'un mouvement de masse de l'assiette ;
- d'une surcharge ;
- d'un affouillement de la fondation.

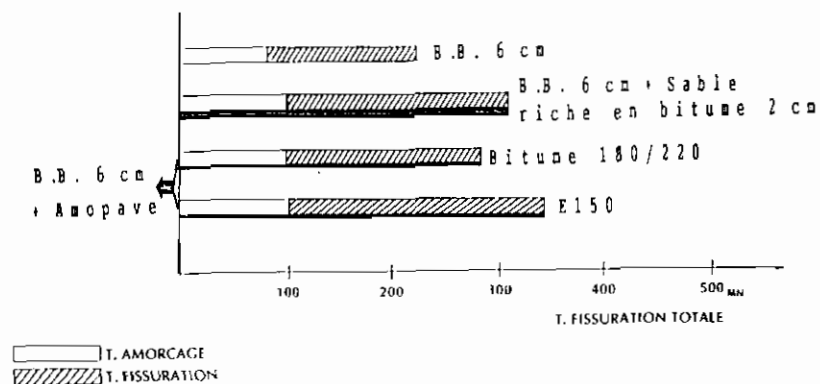
Fig. 5.5 : Essai retrait-flexion. Temps de fissuration

Les résultats obtenues à l'essai de retrait-flexion (voir fig.5.5) mis au point par les LPC montrent que le rapport : (temps de fissuration du complexe amopave + liant)/(temps de fissuration du témoin¹⁾) est supérieur à 0.9⁽²⁾ avec un bitume pur 180/220 et est largement supérieur à 1 avec un bitume polymère tel que le "liant E 150".

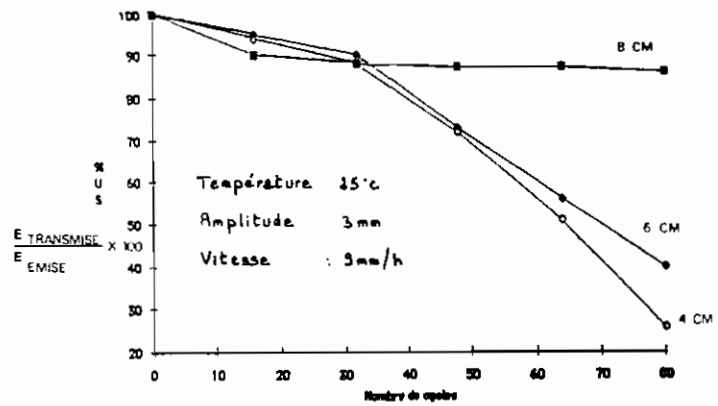
Figure 5.6a
Influence de l'épaisseur
béton bitumineux liant 60/70

- * un béton bitumineux 60/70 de 8 cm d'épaisseur doit résister assez bien à la fissuration, par contre la différence de dégradation entre 4 cm et 6 cm est très minime et donc le surcroît engendré par la mise en oeuvre d'un tonnage supplémentaire d'enrobés n'est guère justifié (Fig.5.6.a) ;
- * avec le liant élastomère (liant Gerland), l'enrobé se détériore moins facilement et l'utilisation de 6 cm de béton donne sensiblement les mêmes résultats, d'où son intérêt (Fig.5.6.b) ;
- * à déformation imposée, les dégradations mesurées classent le liant élastomère comme beaucoup plus résistant aux sollicitations ouverture-fermeture (fissures de retrait thermique) surtout pour des mises en oeuvre en faible épaisseur : 4 cm d'enrobé au liant élastomère, par exemple, semble résister aussi bien à l'endommagement que 8 cm d'enrobé au bitume pur 60/70.

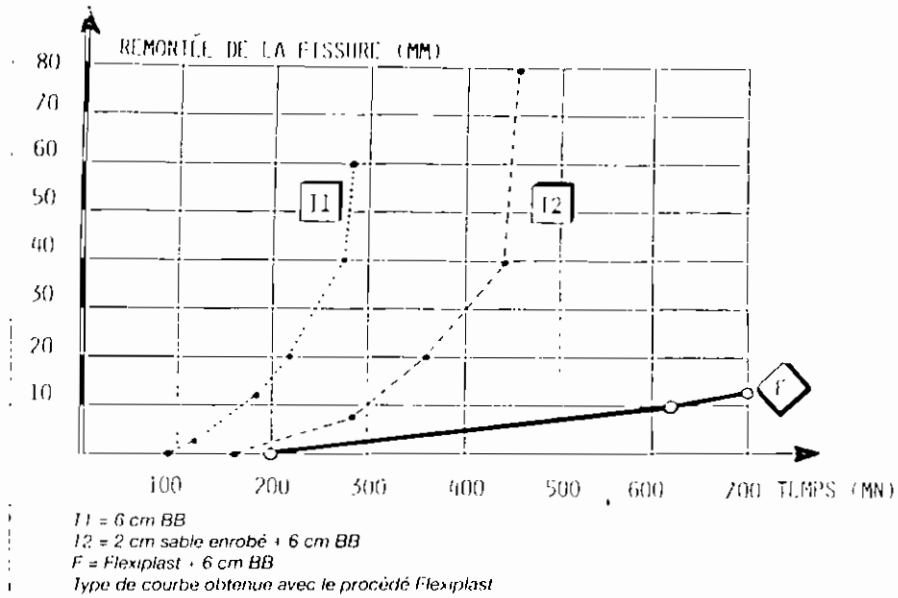
Fig. 5.8a Essais de retrait-flexion à la machine du LRPC d'Autun

Les figures 5.8.a et 5.8.b montrent les performances de cette méthode.

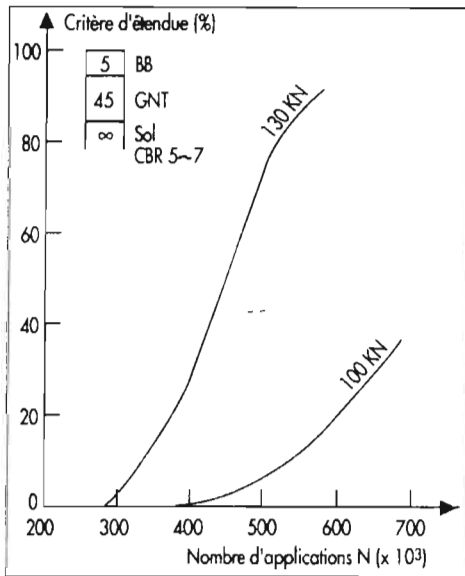
Figure 4-1-a
Évolution de l'étendue de la fissuration en fonction du nombre de passages de 100 kN et 130 kN (l'étendue est égale à la longueur de fissuration de la section ; la couche a été obtenue par ajustement d'une loi log-normale).

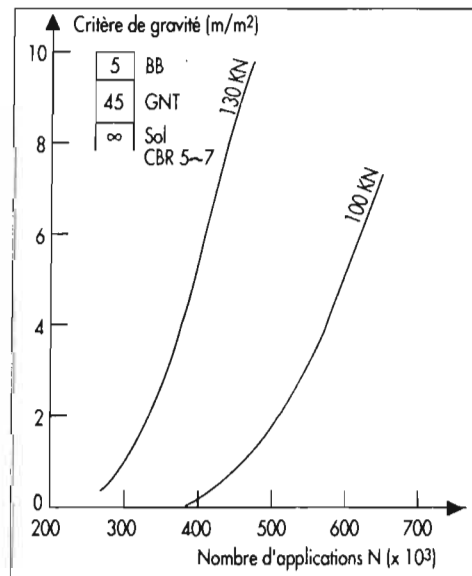
Figure 4-1-b
Évolution de la gravité de la fissuration en fonction du nombre de passages de 100 kN et 130 kN (la gravité est égale à la longueur totale de fissuration par m² dans la bande de roulement ; la courbe est obtenue par ajustement d'une loi log-normale).

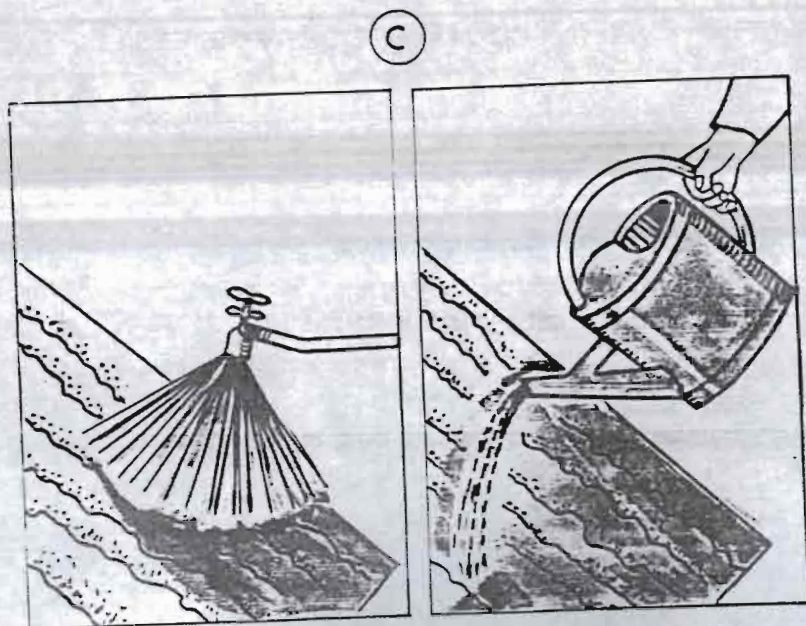
3 Répandre le liant (c)

Le répandage du liant s'exécute à la lance* ou à l'arrosoir, aux dosages de l'ordre de :

- 1,5 kg/m² d'émulsion de bitume quand c'est une réparation de fissures,
- 1 kg/m² de bitume fluidifié (cut back) quand c'est la surface d'une reprise localisée.

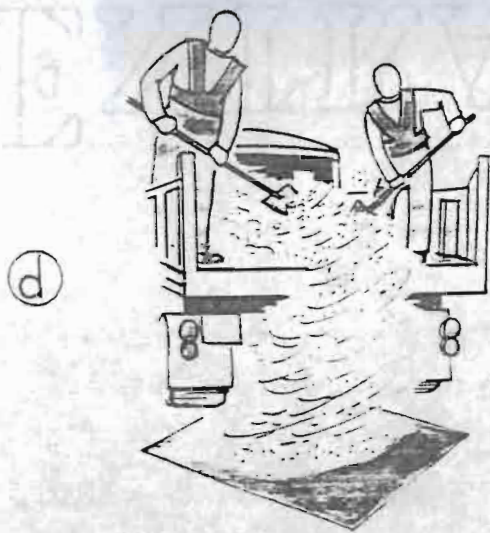
4 Répandre le granulât (d)

Le répandage est fait à la volée avec :

- du sable quand c'est une réparation de fissures,
- du gravillon (6/10 par exemple) quand c'est la surface d'une reprise localisée.

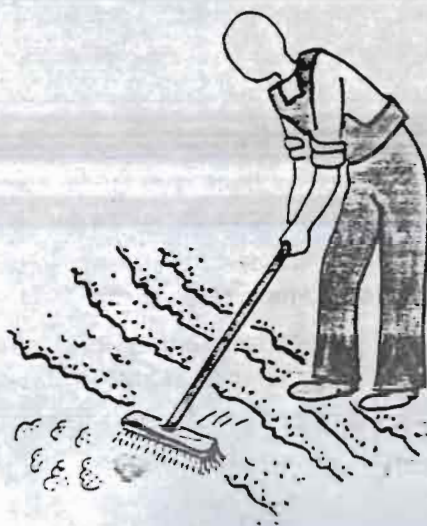
1 Balayer la zone (a)

Le balayage s'exécute avec les balais à main. La surface après balayage doit être **propre et sèche**.

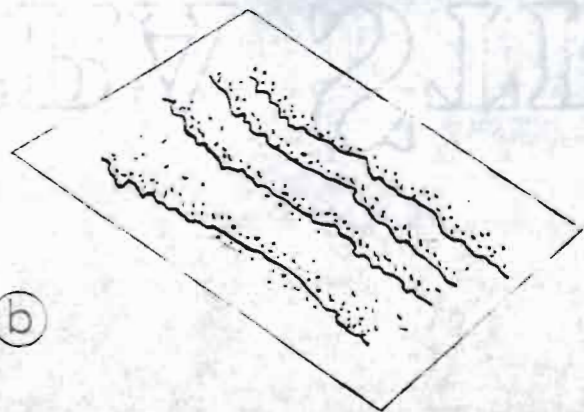
2 Marquer la zone à réparer (b)

Le repérage de la zone à réparer se fait en marquant à la craie les limites de la zone à colmater.

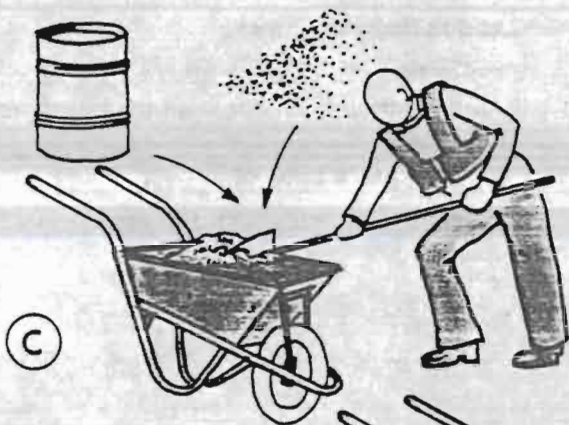
3 Fabriquer le coulis (c)

Le coulis est fabriqué en mélangeant dans la brouette du sable et de l'émulsion de bitume au dosage approximatif suivant :

· sable	20 litres
· émulsion	6 litres

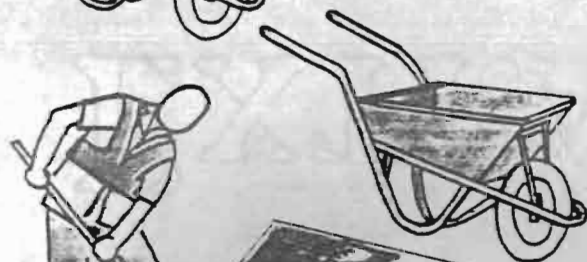
4 Répandre le coulis (d)

Le coulis est répandu à la raclette en une couche mince d'une épaisseur de 5 mm environ sur toute la surface marquée.

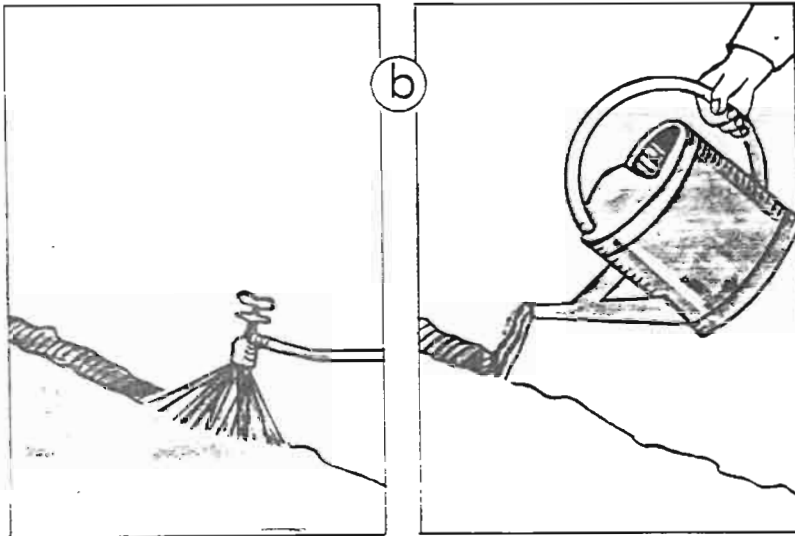
2 Répandre le liant (b)

Le répandage du liant s'exécute à la lance o l'arrosoir en suivant la fissure, le bec de la lance de l'arrosoir étant près de la surface ; la largeur répandage doit être la plus petite possible.

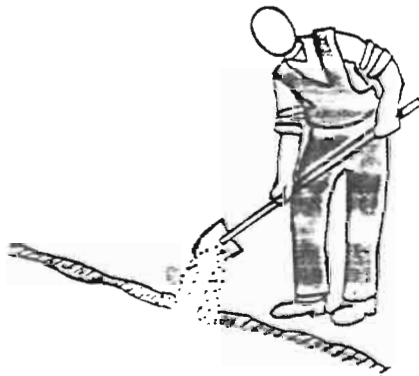
3 Répandre le sable (c)

Le sable est déposé à la pelle sur la fissure colmat par le liant.

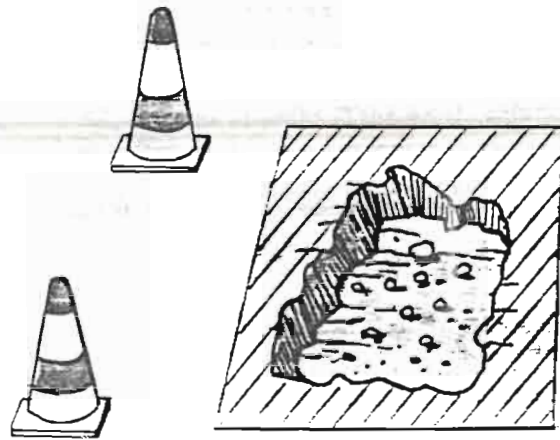
1 Marquer la zone à réparer

Le repérage de la zone à réparer se fait en marquant à la craie un rectangle autour de la dégradation.

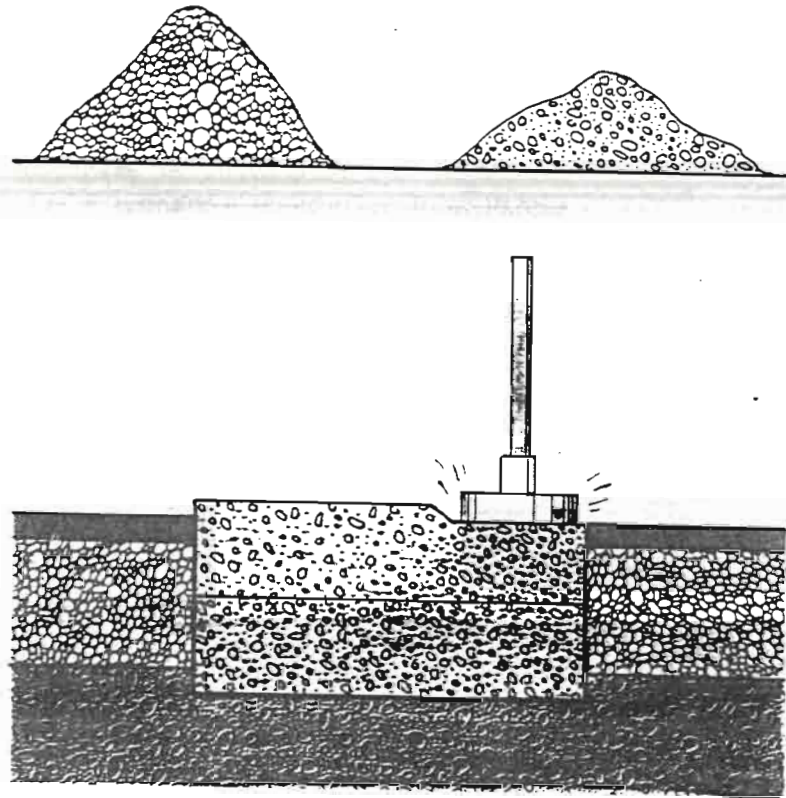
2 Excaver la zone à réparer

- approfondir l'excavation jusqu'à ^{rencontrer} au fond un matériau compact ; tailler les ^{parois} du trou pour qu'elles soient verticales,

- tailler le fond du trou : le rendre plat et horizontal puis le compacter.

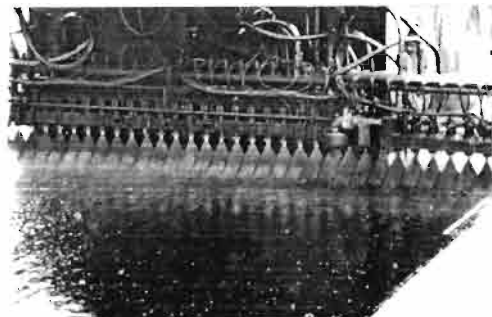
Répannage de la membrane à chaud à la rampe thermostafluide, autoroute Hanovre - Berlin.

● **Autoroute A392 Hanovre-Berlin.** C'est sur un tronçon de cette autoroute que le Flexiplast a été mis en œuvre pour la première fois, sur une longueur de 500 m, dans le cadre d'une comparaison entre procédés antiremontée des fissures. Il s'agissait d'une chaussée de type mixte, âgée de dix-sept ans et abondamment fissurée : retrait thermique des assises traitées au ciment et fissuration par le haut des enrobés (liant très dur). L'ensemble des opérations a été réalisé en un après-midi avec du matériel en importation temporaire ; la couche de roulement était constituée par 4 cm de splitmatic.

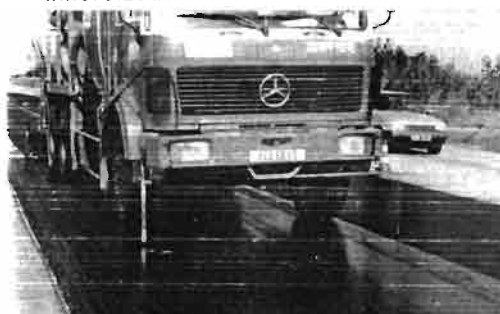
Coulage du Gripfibre sur la membrane Travail par demi-chaussée RN7 La Tour de Salvagny (Rhône)

● **RN7 à La Tour de Salvagny (Rhône)** sur chaussée semi-rigide dont les assises de grave traitée au ciment présentaient des fissures classiques de retrait thermique traversant les enrobés. La couverture bitumineuse du Flexiplast est ici de 5 cm (BB).

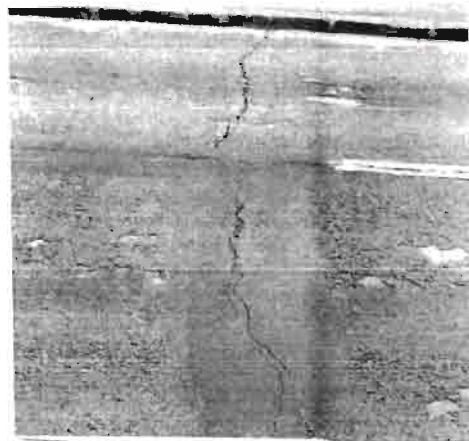
Exemple de fissuration des dalles de béton non goudonnées de la chaussée du CD 909 à Viarmes traitées par le procédé Flexiplast

● **CD 909 entre Belloy et Viarmes,** au nord de Paris. Il s'agissait d'une chaussée constituée de dalles de béton non goudonnées, très anciennes recouvertes d'un enduit, dont le battement absolu moyen était de l'ordre de 40/100 mm. Après rabotage de l'enduit, les joints entre dalles et les fissures ont été colmatés au bitume élastomère avant l'appliquer du Flexiplast.

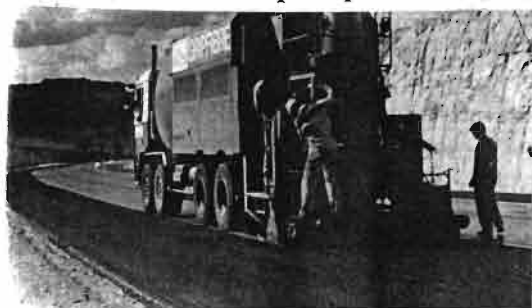
Coulage du Gripfibre sur la membrane rocade de Périgueux

Un important chantier a été réalisé en 1990 sur la rocade de Périgueux. Le Flexiplast a été interposé entre le corps de chaussée épais constitué de sable laitier gypsonat, dont la fissuration avait commencé après l'été excessivement chaud que l'on a connu, et le tapis d'enrobés (6 cm d'épaisseur).

Le support du Flexiplast était opportunément composé d'un enduit monocouche fin (4/6 mm) jouant le rôle de couche de cure du sable laitier et de couche de roulement provisoire, l'épaisseur de la membrane était ici de 2,3 kg/m².

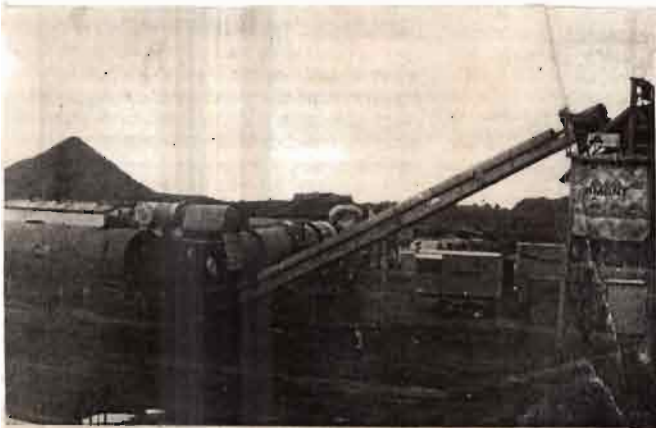
Photo 3
Le poste à tambour sècheuse enrobeur

La fabrication du mélange granulats-liant a été réalisée dans un poste à tambour sèche enrobé avec un débit de 140 t/h, sans modification particulière des réglages conventionnels (photo 3, page suivante).

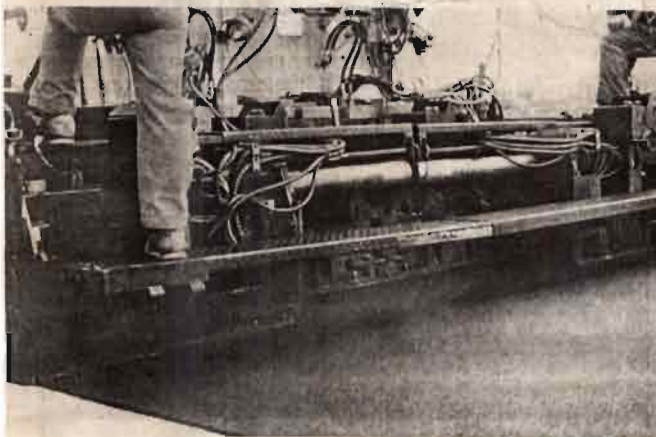
Photo 4
Mise en œuvre du Plastoger

Le **Plastoger** a été mis en œuvre en 4,60 m de large à une vitesse d'avancement de 14 à 20 m/minute (photo 4).

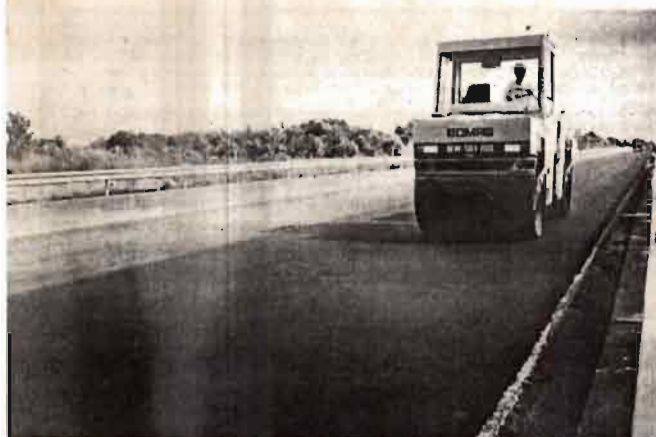
Photo 5
Compactage au compacteur à deux cylindres lisses

Le compactage a été réalisé avec un compacteur à deux cylindres lisses, sans utiliser la vibration et immédiatement derrière le finisseur (photo 5). L'épaisseur moyenne de mise en œuvre a été de 18 mm (photo 6). La traficabilité au compactage a été remarquable même derrière le finisseur (140 °C).

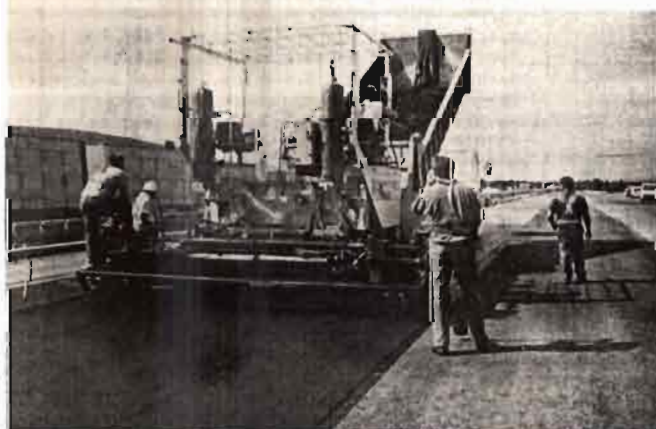
Photo 6
L'épaisseur moyenne de mise en œuvre est de 18 mm

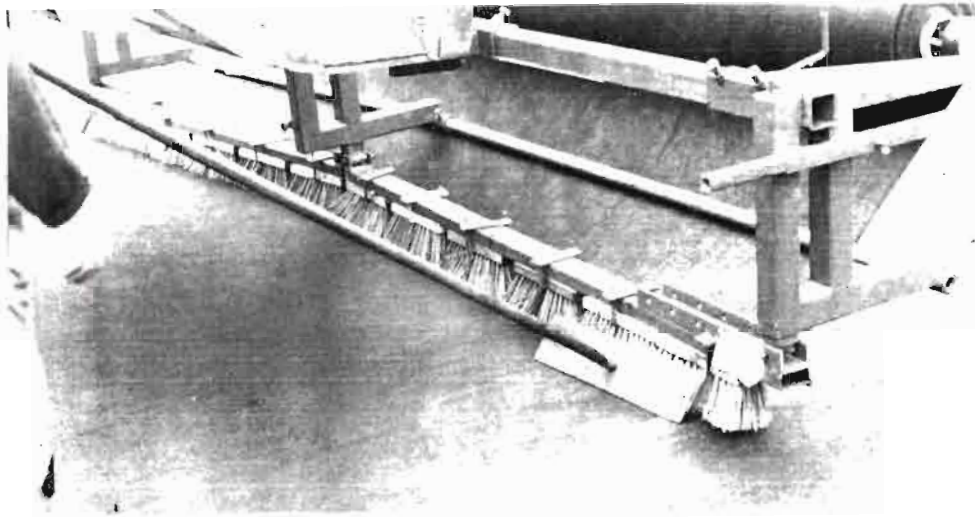
Mise en œuvre du géotextile

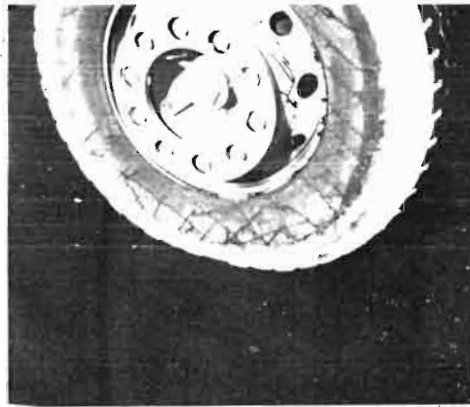
*Circulation
sans problème
sur le géotextile*

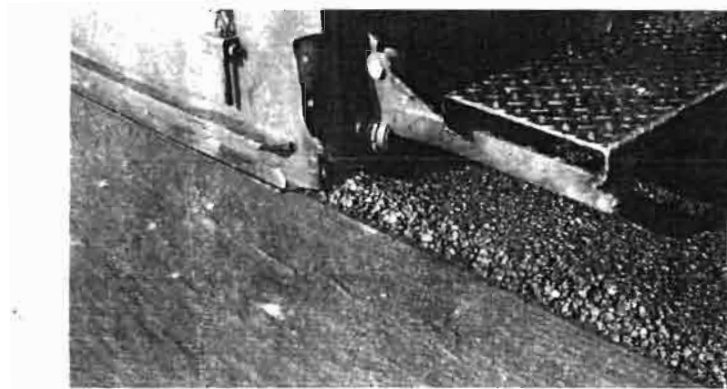
*Application
des enrobés
sur le géotextile*
