DÉPARTEMENT DE GÉNIE CIVIL

PROJET DE FIN D'ÉTUDES

TITRE : ÉTUDE PRATIQUE DU PHÉNOMÈNE DE FISSURATION SUR DES ROUTES REVETUES AU SÉNÉGAL

DATE : Juin 95

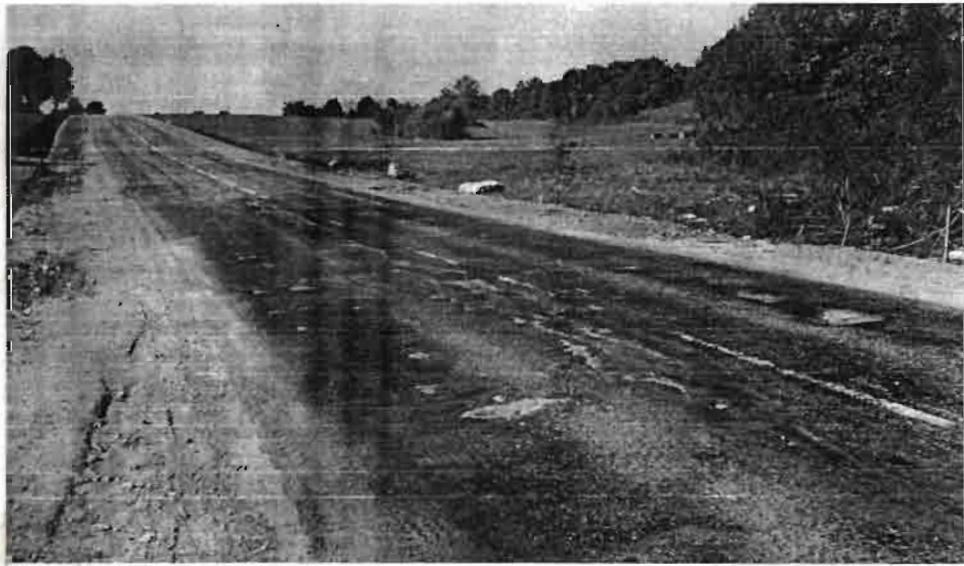
Avant : état d'une zone dégradée

Après : chantier terminé
