PROJET DE FIN D'ETUDES

TITRE: L'ENTRETIEN ROUTIER
AU SÉNÉGAL

Auteur PAPA SALLA MBOUP

Génie CIVIL

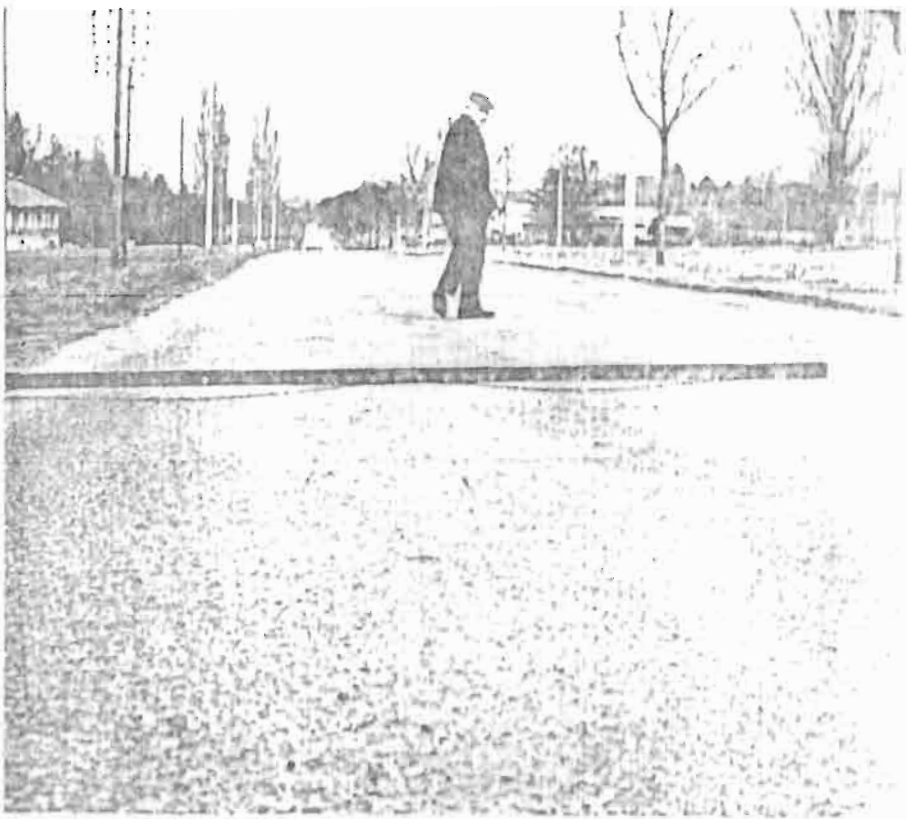
Figure N° 1

B - Profondeur d'ornière : 9 cm

ORNIERAGE

C'est une dépression dans les traces accompagnée ou pas de bourrelets. Il intéresse la couche de roulement ou l'ensemble du corps de chaussée et peut s'étendre sur des très grandes longueurs. (Fig N°1)

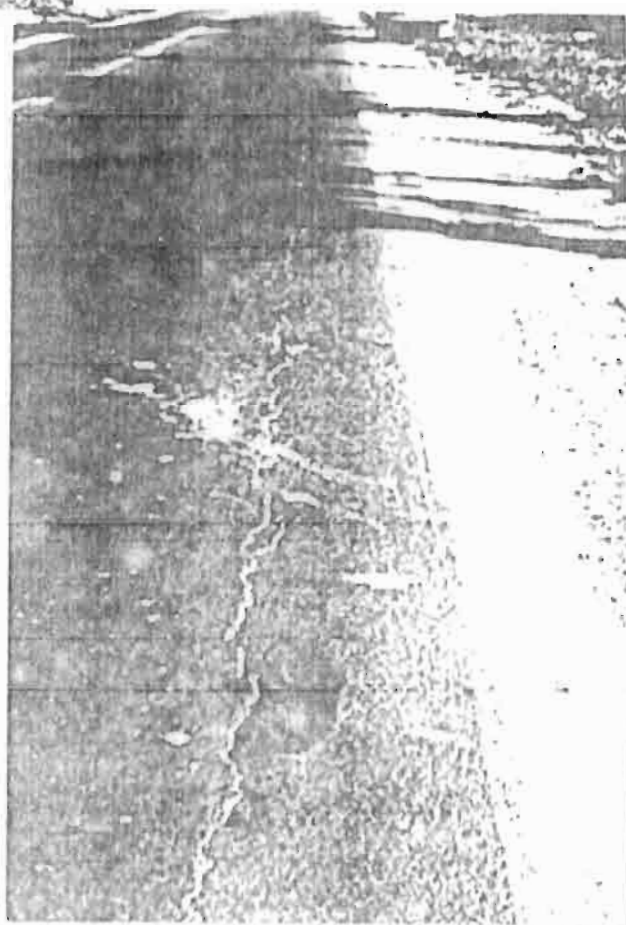
Figures N°4

Fissures à mailles
 fines

Fissures rectilignes
suivant la rive droite

(Fig N°4)

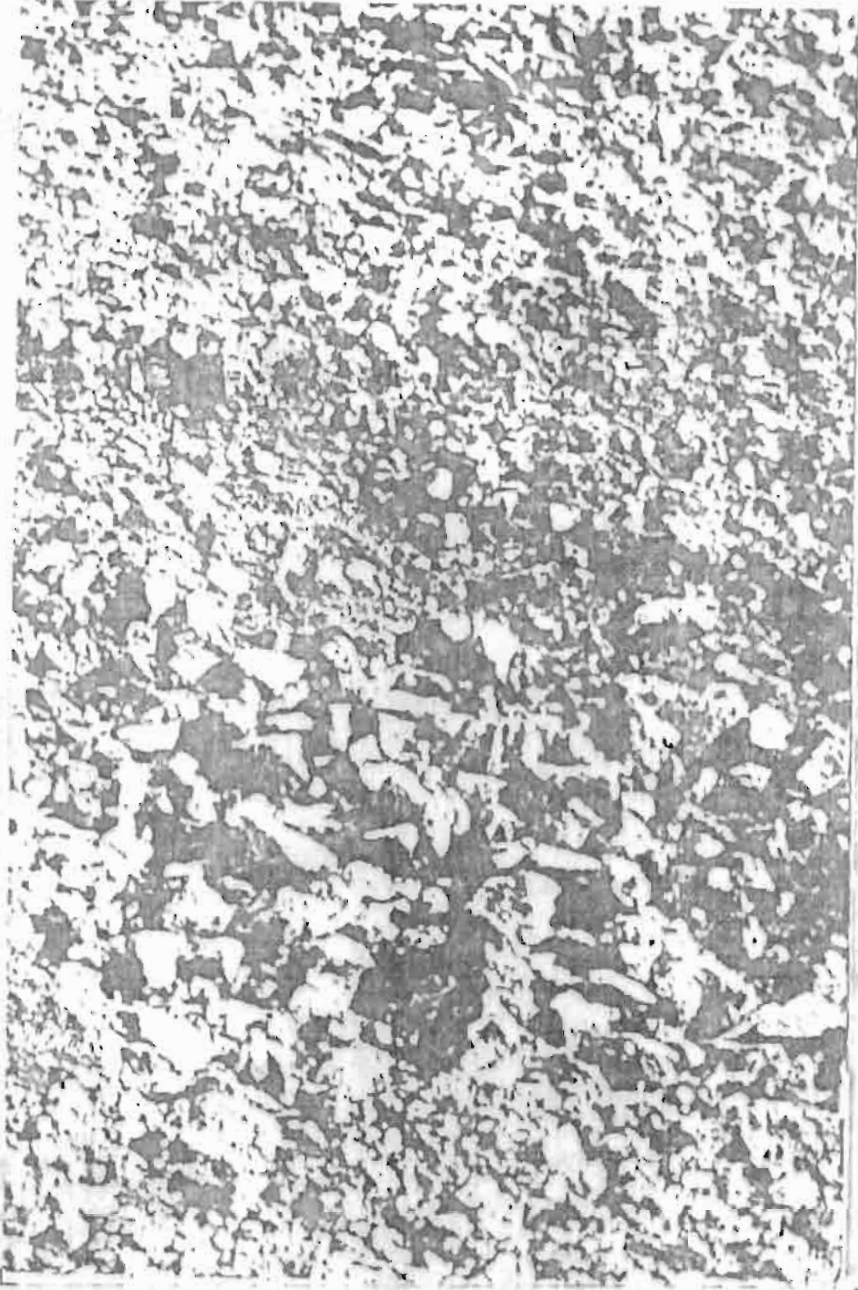
Figure N° 7

DESENROBAGE

Décèlement de la pellicule de liant enveloppant le matériau enrobé. (Fig N° 7)
