**CRISE SOCIO-ECONOMIQUE ET EROSION ACCELEREE À
YAOUNDE : UNE CONTRIBUTION À LA GESTION DE
L'ENVIRONNEMENT URBAIN EN MILIEU TROPICAL HUMIDE**

par Michel TCHOTSOUA*
Jacques BONVALLOT**

Tchotsoua, M.; Bonvallet, J. - Crise socio-économique et érosion accélérée à Yaoundé : une contribution à la gestion de l'environnement urbain en milieu tropical humide, pp. 214-231, Bulletin du RESEAU EROSION n° 15, 1995.

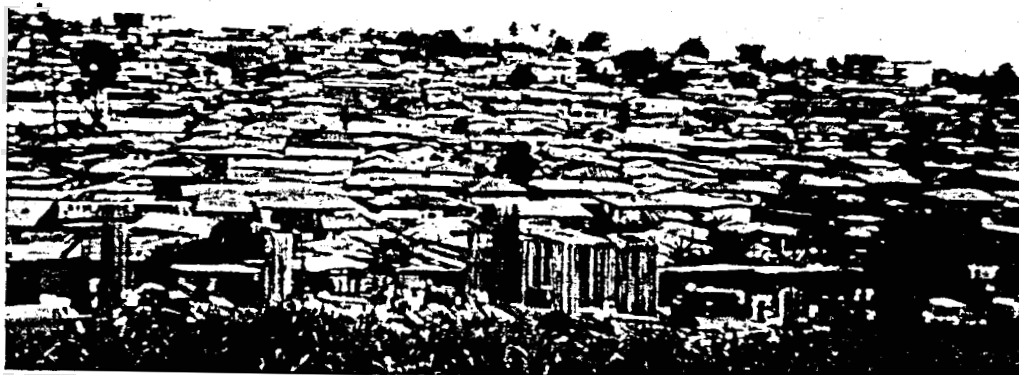
Photo 1.- Vue partielle du quartier Briqueterie-ouest. L'on notera surtout la densité de l'habitat. Cliché M. TCHOTSOUA, 02 mai 1990.

Les quartiers les plus densément peuplés (plus de 30 000 habitants au km²) sont tous d'occupation spontanée ; les principaux étant : *Messa, Madagascar, Mokolo, Elig-Effa, Djoungolo, Mvog-Ada, Essos, Ekounou, Melen. et Briqueterie* (fig.1 et photo 1). L'érosion hydrique accélérée est une des conséquences majeures du développement anarchique de ces quartiers sur des pentes parfois supérieures à 30 %.
