LES EFFETS DU RAMASSAGE DES PIERRES SUR LA PERTE DU SOL ET LES RÉCOLTES EN DOGUA TEMBIEN, TIGRÉ, ETHIOPIE.

Nyssen J.¹, Mitiku Haile², Poesen J.^{1,3}, Deckers J.⁴, Moeyersons J.⁵

Nyssen, J.; Mitiku, H.; Poesen, J.; Deckers, J.; Moeyersons, J. - Les effets du ramassage des pierres sur la perte du sol et les récoltes en Dogua Tembien, Tigré, éthiopie, pp. 427-440, Bulletin du RESEAU EROSION n° 19, 1999.

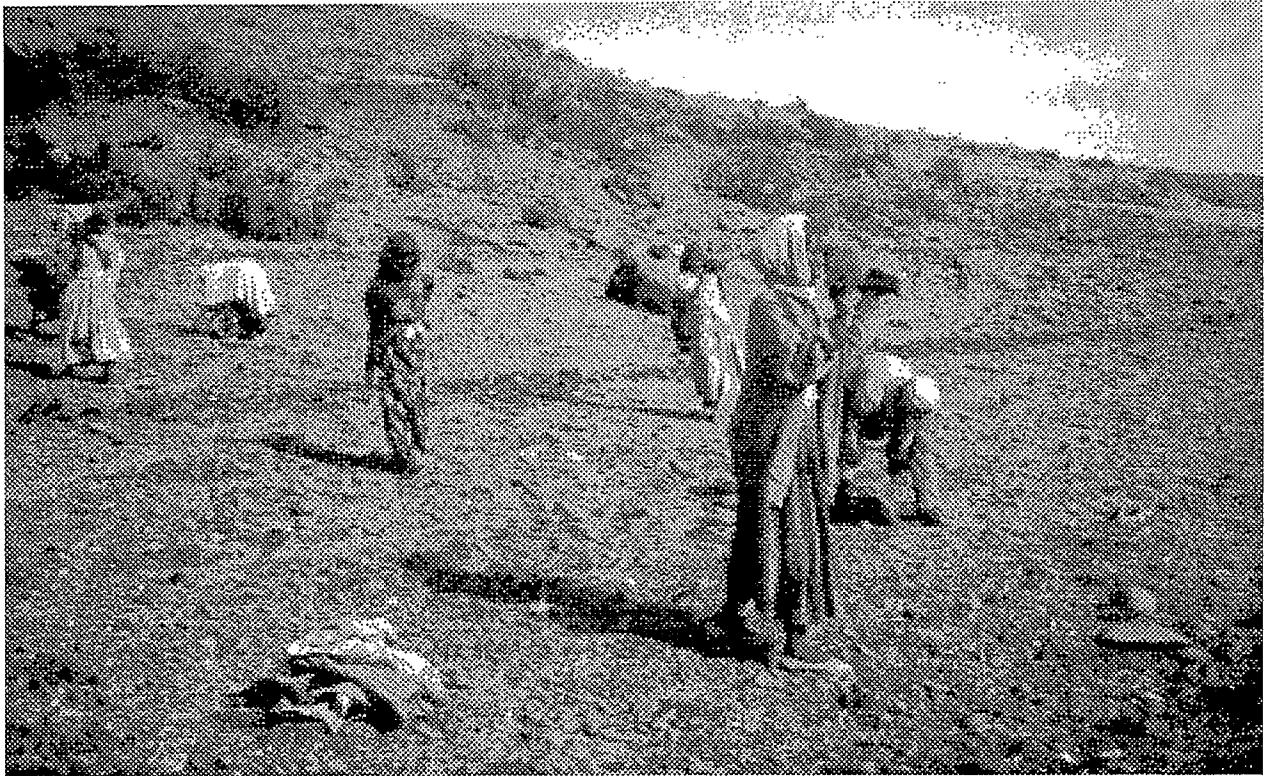
Figure 1. Ramassage de pierres de la surface du champ afin d'aménager le muret (février 1998).

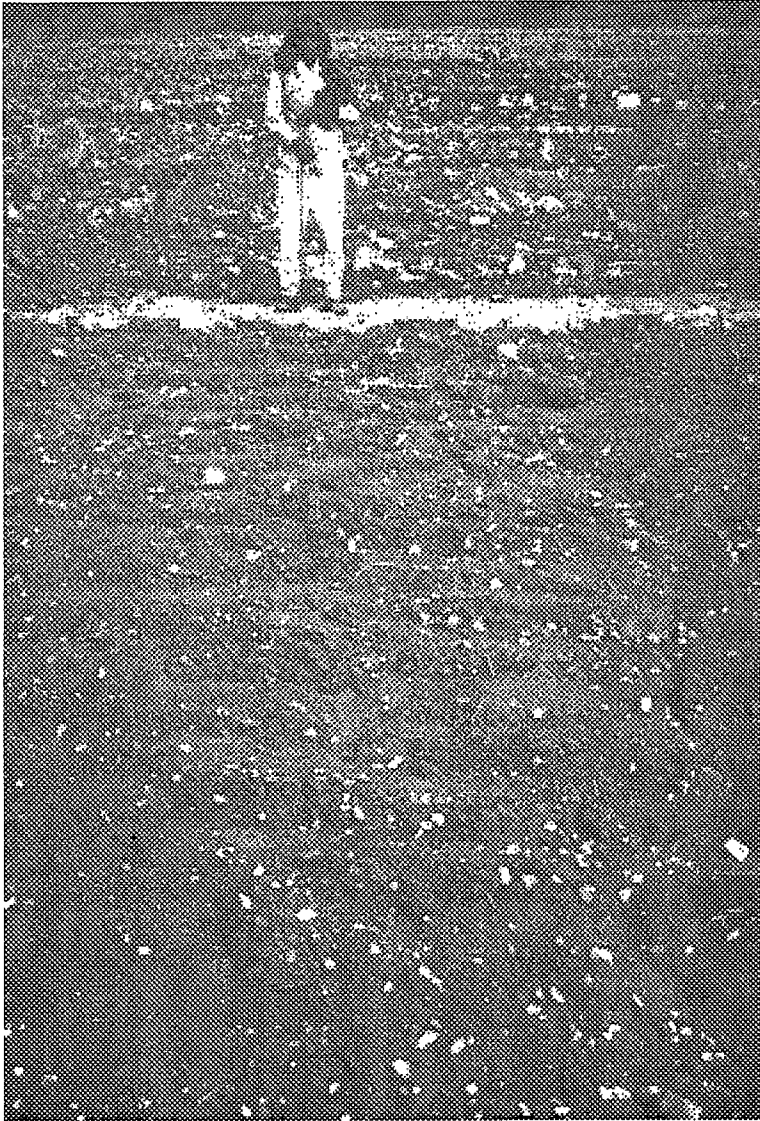
Figure 3. Vue partielle de la parcelle expérimentale. On remarquera l'existence de rigoles dans la sous-parcelle J où les pierres ont été enlevées (début juillet 1999).

Pendant la saison des pluies de 1999, nous avons observé visuellement que des rigoles d'érosion se développaient dans les sous-parcelles sans couverture en pierres (Figure 3). La formation de rigoles a démarré avec la première pluie importante et s'est intensifiée pendant les pluies suivantes. Des semences étaient emportées vers les tranchées au pied de ces sous-parcelles, où elles ont germé. Ceci n'est pas arrivé dans les autres sous-parcelles, sauf dans la parcelle F, probablement à cause d'une légère dépression existant dans cette parcelle. Le Tableau 2 donne la couverture en pierres des sous-parcelles en %, ainsi que volume et masse de sol perdu de chaque sous-parcelle. (La densité sèche moyenne du sédiment humide piégé dans les tranchées était 1009 kg/m³). Cette perte en sol peut être transformée en flux de sol exprimé en kg/m, c'est-à-dire la masse de sol transportée à travers une unité de longueur parallèle aux courbes de niveau.

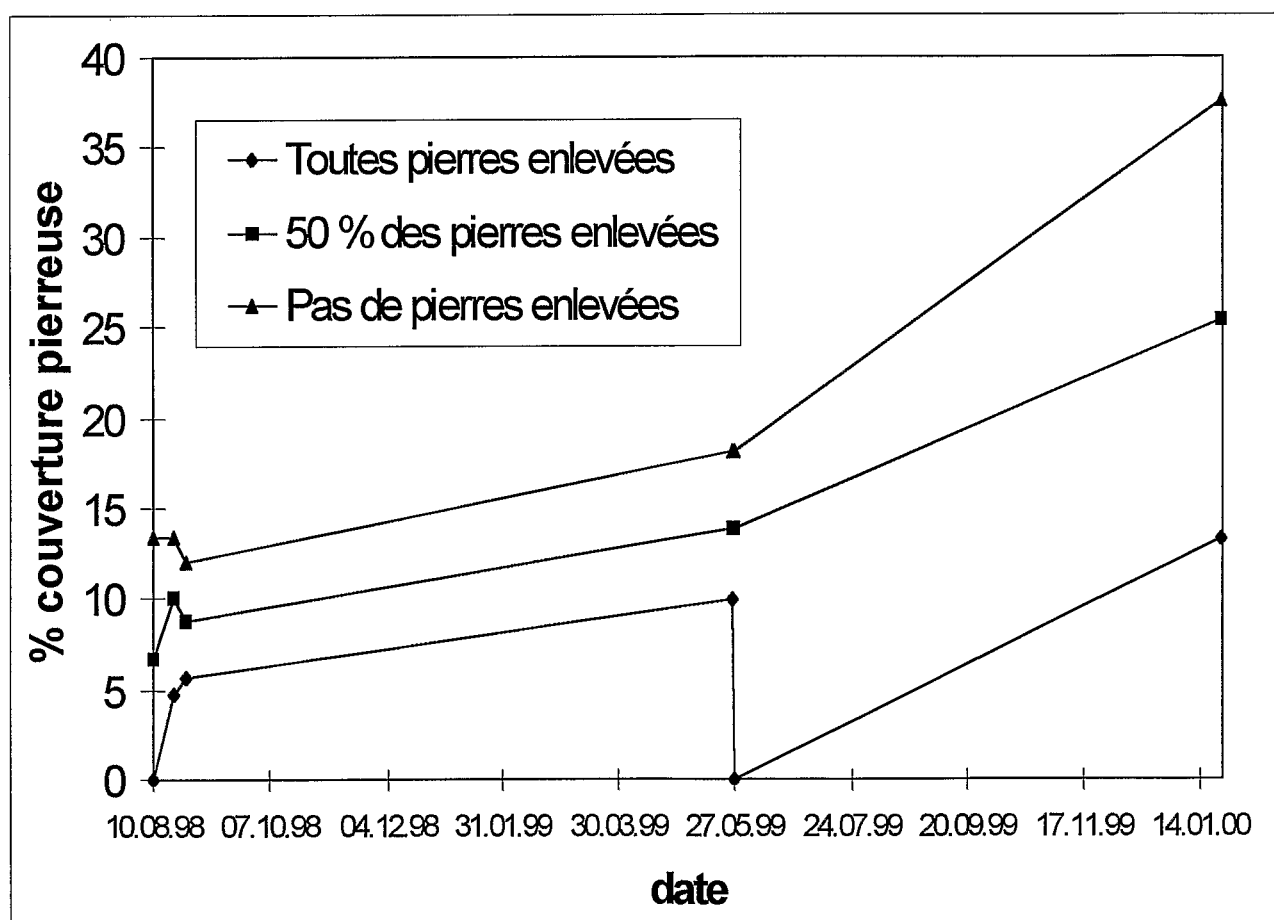
Figure 4. Evolution de la couverture en pierres pendant une année (moyennes par traitement). Comparez à l'histoire de la parcelle (Tableau 1). La chute vers 0%, le 27.5.1999 est due au ramassage de toutes les pierres dans ces parcelles par le chercheur. Notons que depuis le début de l'expérience, le paysan n'enlève plus les grosses pierres de son champ.

En 1999, de tels problèmes furent évités: la parcelle a été labourée deux fois et ensemencée avec un mélange local de variétés de blé (*Triticum* spp.), appelé *melileh*. La couverture en pierres était de nouveau mesurée dans les sous-parcelles et dans quatre d'entre elles, toutes les pierres étaient de nouveau enlevées pour ramener le couvert pierreux à 0 % (Figure 4).

Suite aux processus déjà mentionnés (surtout l'érosion du sol et les labours), la couverture caillouteuse programmée a changé dans le temps (Figure 4).

La Figure 4 montre qu'avec le temps, et à condition que le ramassage des pierres ne soit pas plus important que, dans ce cas, la moitié de la couverture originelle, cette dernière est assez bien restaurée endéans les deux années. Comme nous venons de voir, pendant cette période la perte de sol est cependant très importante, ce qui explique, avec l'érosion mécanique sèche, comment le creux derrière les murets peut être rempli si rapidement après leur construction. En outre, sur les sols à caractère vertique où la densité des pierres à la surface est beaucoup plus importante que dans le profil (Lavrysen, 2000), la réserve de pierres pourrait s'épuiser si l'on continue d'enlever les pierres.

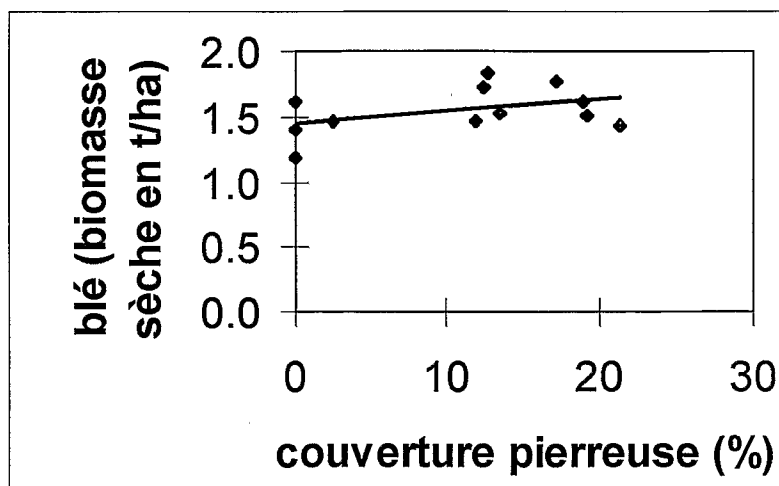
Figure 6. Régression linéaire de la récolte de blé (*Triticum* spp.) sur le couvert en pierre.

Sur notre parcelle expérimentale, tant les récoltes de blé (Figure 6) que de paille (Figure 7) diminuent seulement légèrement suite au ramassage de pierres. En outre, les corrélations sont faibles (R^2 de 0,18 et 0,12 respectivement). Remarquons ici que les argiles smectiques de ce sol ont une très bonne capacité de rétention de l'eau, tant à la surface des argiles qu'entre leurs feuillets (Driesen & Dudal, 1991) et qu'il y avait suffisamment de pluie. Même en enlevant le couvert pierreux, il y avait donc suffisamment d'eau retenue dans le sol pour permettre une bonne récolte. Pour ces raisons, on dit

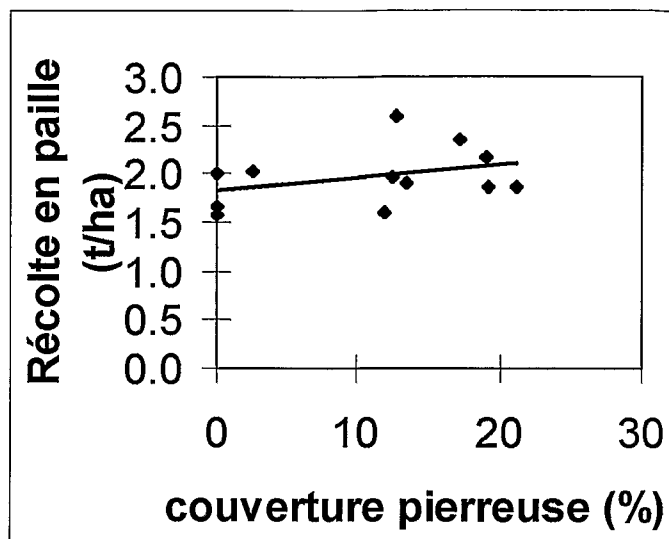
Figure 7. Régression linéaire de la récolte en paille en fonction du couvert en pierre.

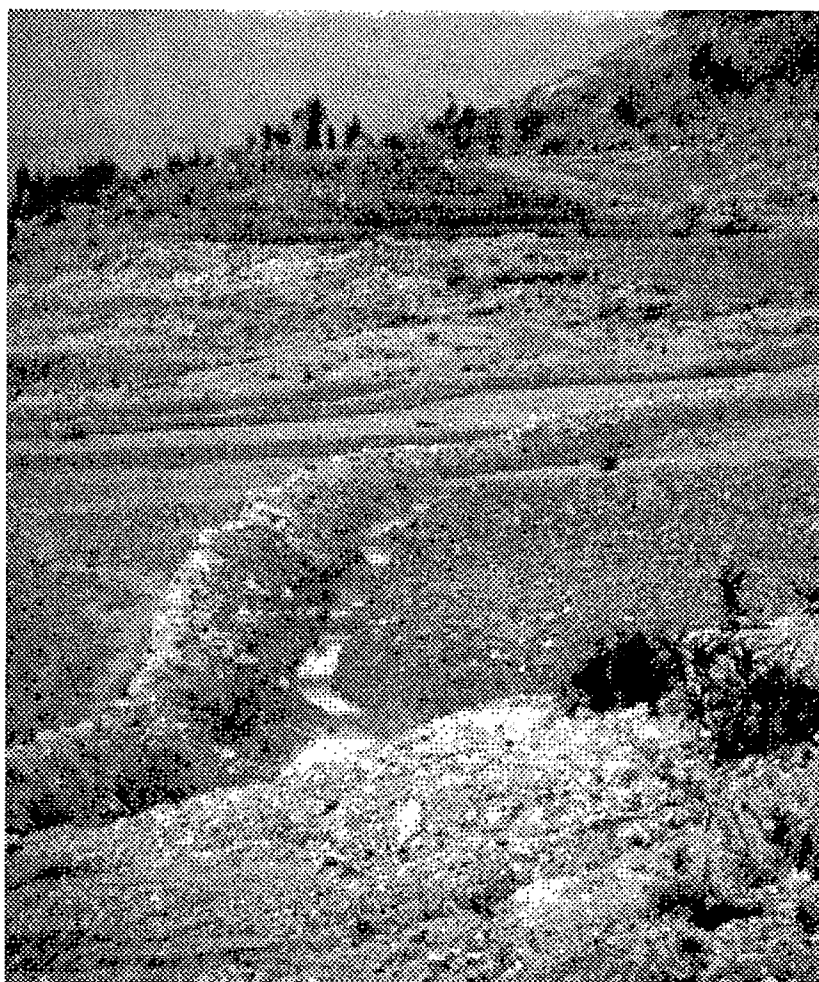
Figure 8. On utilise de plus en plus du sol riche en pierres comme remblai pour les murets. Ceci évite le ramassage excessif de pierres du champ. Les tranchées d'excavation servent à faciliter l'infiltration. (Adi Kolakol, début juillet 1999).

Enfin, depuis 1999, du sol riche en pierres est creusé derrière les murets de pierres sèches et employé pour terminer le remblai, ce qui implique que les petites pierres ne sont souvent plus ramassées dans le champ pour la construction des murets. Nos observations visuelles tendent à indiquer que la sédimentation derrière les murets de pierres sèches est plus lente en ce cas et que l'érosion est donc moindre (Figure 8). Nous pensons que ceci est une amélioration substantielle apportée à la technique des murets.
